【事故调查报告】望江鸿耀纺织有限公司“3·22”一般火灾事故调查报告

望江鸿耀纺织有限公司“3·22”一般火灾事故调查报  
告

2024年3月22日11时，望江县长岭镇北门坦村扶贫产业园内望江鸿耀纺织有限公司发生火灾，事故未造成人员伤亡。

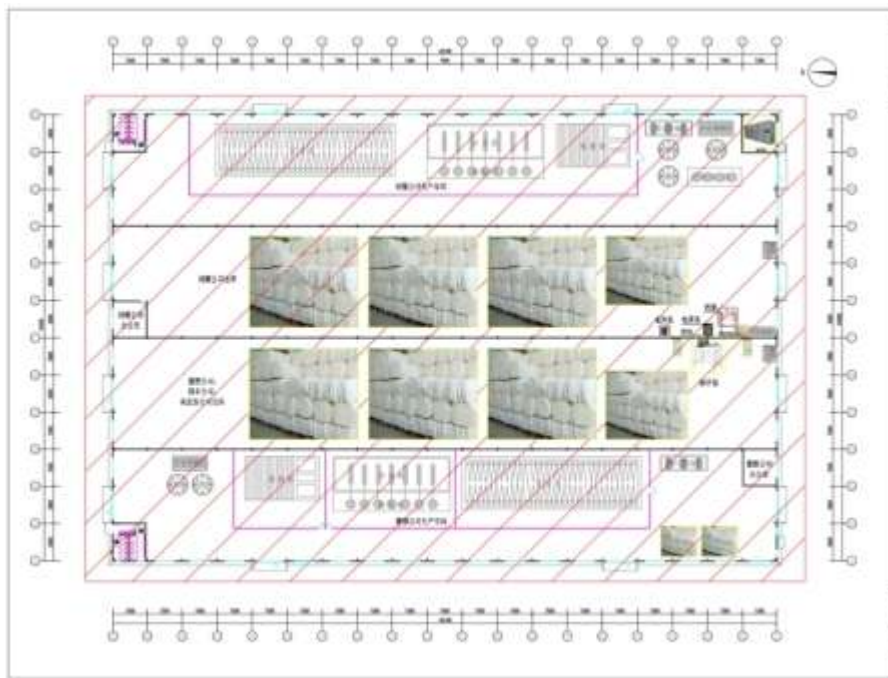
图2 着火建筑平面图

3.起火建筑情况：望江鸿耀纺织有限公司所在建筑为长岭镇扶贫产业园二期9-12号厂房，为地上单层钢结构建筑，南北长142.1米，东西宽95.6米，建筑高度12.2米，总建筑面积13584.76平方米，主要租赁给望江鸿耀纺织有限公司、望江馨雅纺织有限公司生产经营使用。

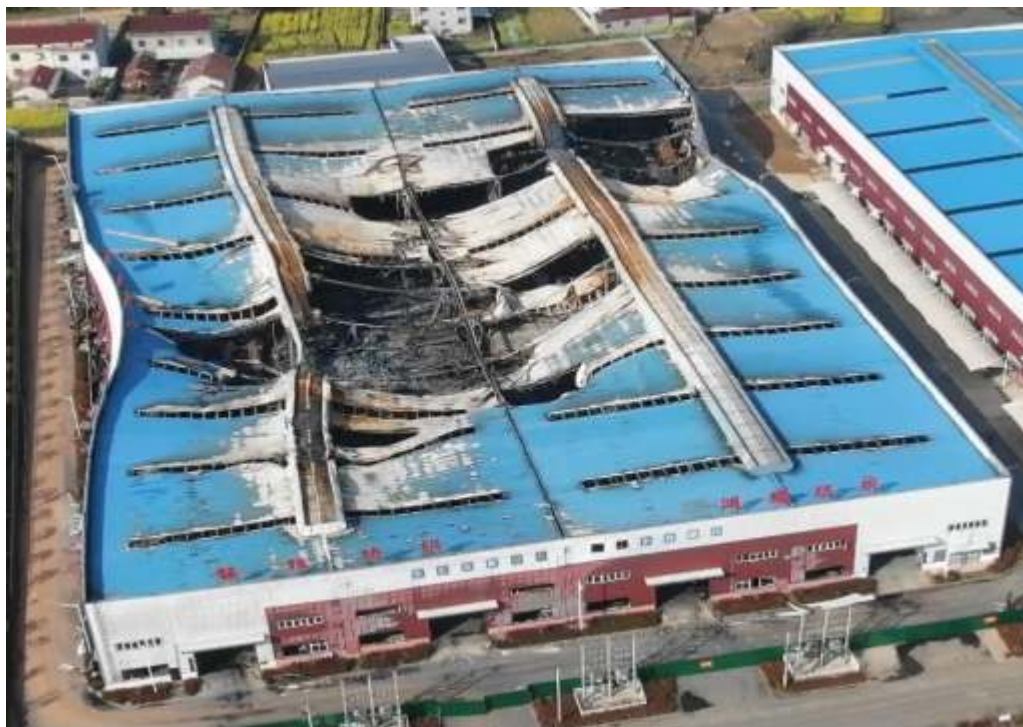
图3 事故厂房外立面

对事故发生区域进行勘验，起火建筑南侧钢构外立面均有不同程度变形，变形程度由中间向两侧递减。中间部位的外窗玻璃均烧损破裂，损坏程度由中间向两侧递减，建筑东西两侧厂房（仓库）的南侧外墙部分玻璃外窗保持完好。建筑整体南侧外墙的烟熏和变形程度由中间部位向两侧递减，且整体烧损和受热变形程度南侧重于北侧。从建筑内部勘验，建筑中间部位的两间厂房（仓库）烧损程度重于东西两侧生产车间，靠近南侧入口处的钢柱及顶棚变形及烟熏程度最为严重，且变形及烟熏程度整体向北侧逐渐递减。该建筑南侧由东向西方向第二处安全出口与第三处安全出口中间部位约45米远处的屋面大面积垮塌。建筑最西侧的馨雅纺织有限公司及建筑最东侧的鸿耀纺织有限公司生产车间的机器均过火烧损，烟熏痕迹明显，且过火程度由南向北，由中间两间仓库向东、西两侧递减。该建筑中间的两个仓库中堆放的原材料（棉）及成品（纱）均烧损碳化（大部分物料因灭火救援需要由铲车转移出厂房）。建筑南侧中部的两个安全出口之间且距南侧墙面7.5米处的第二根钢柱发生变形，变形程度重于周边其它钢柱。距南侧墙面15米处的第三根钢柱西侧地面上放置一个钢制脚手架，脚手架紧邻钢柱，整体出现变形现象且底部变形最为严重，脚手架顶部有一金属焊枪，焊枪的电源线垂挂在脚手架上，电源线的绝缘层烧损，焊枪表面有棉絮附着，在脚手架下方地面上发现大量已使用的焊条。距南侧墙面25米处的第四根钢柱下方地面放置一台电焊机，

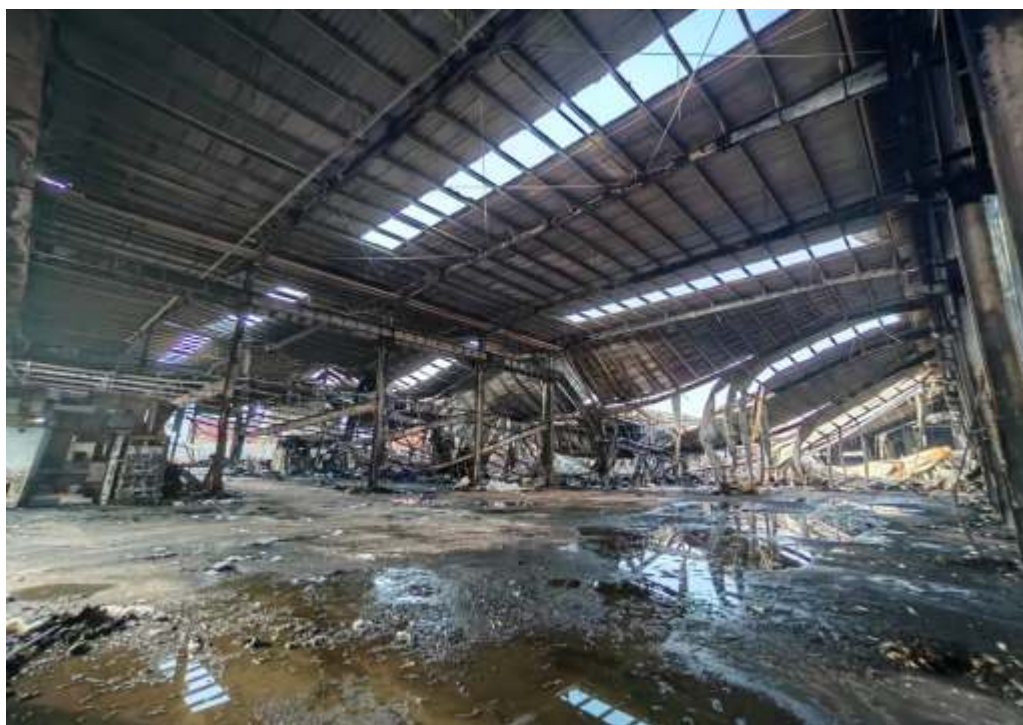
图4 厂房内部烧损情况

3.望江鸿耀纺织有限公司擅自改变厂房部分区域的设计使用功能，作为棉花、棉纱等物料的堆放仓库使用，生产区域与仓库之间未采取有效防火分隔，建筑内火灾荷载增大，导致起火后火势由起火点快速蔓延至整个车间，加剧了火灾险情。

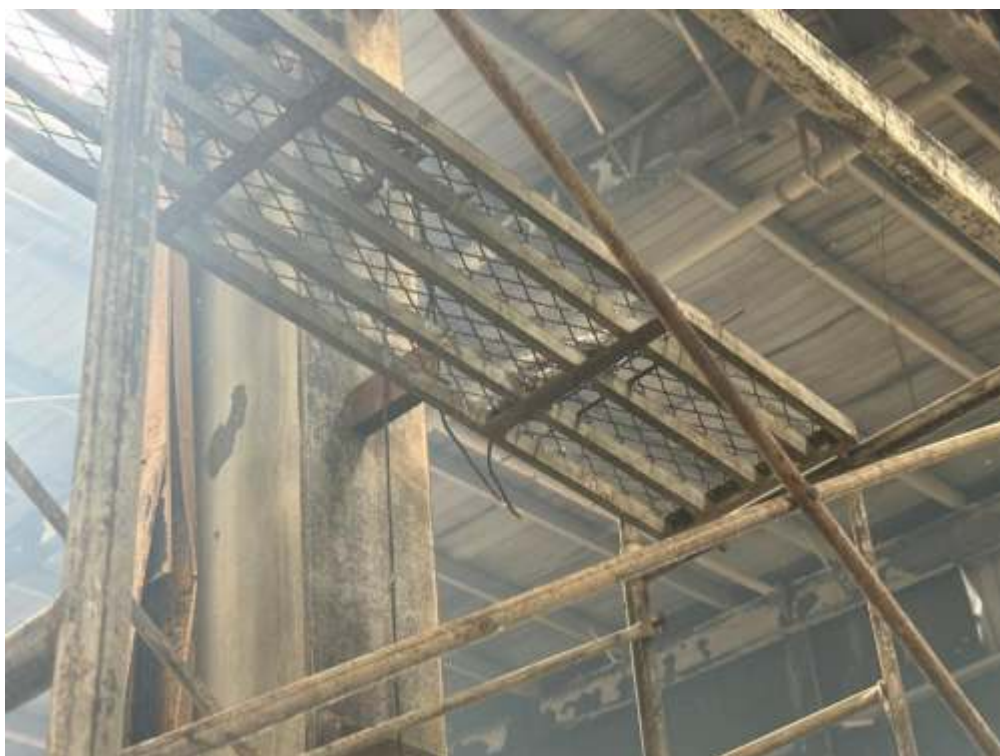
图5 现场脚手架

作业人员使用电焊作业过程中产生的高温焊渣溅落至地面，引燃地面上的棉堆引发火灾。

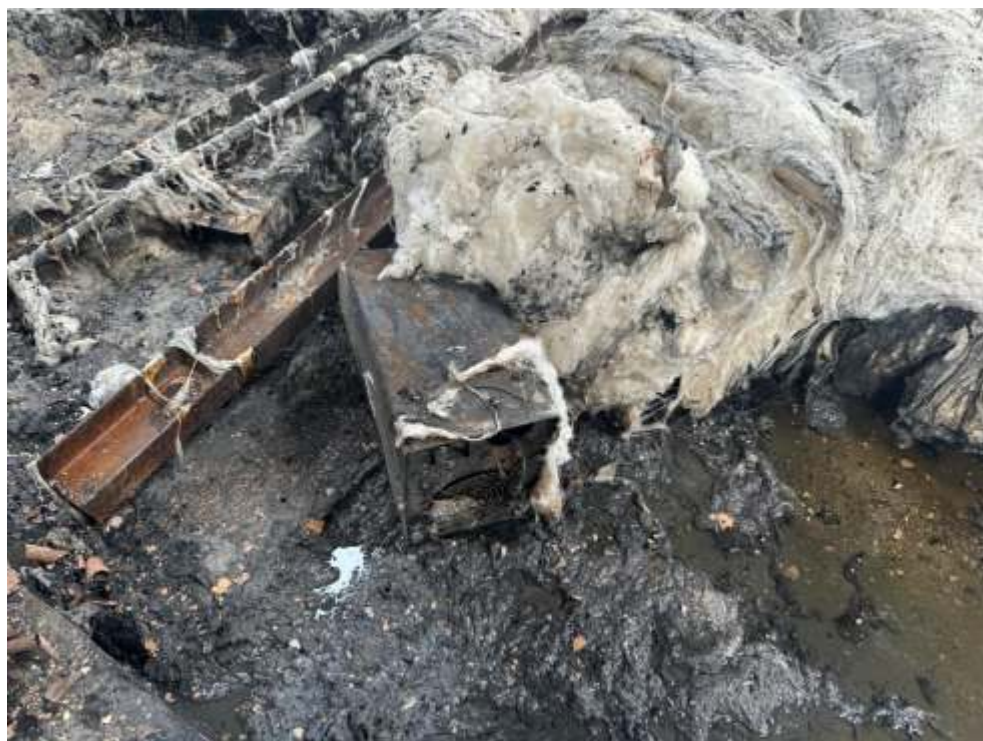
图6 现场电焊机

电焊机与焊枪之间由电源线相连，电焊机整体过火烧损，表面有棉絮附着，仅剩金属框架和内部金属构件。距脚手架南侧3米处的地面上有少量棉絮残骸，距脚手架南侧7.5米处的地面上且紧靠自动打包机，发现大量棉花残骸。

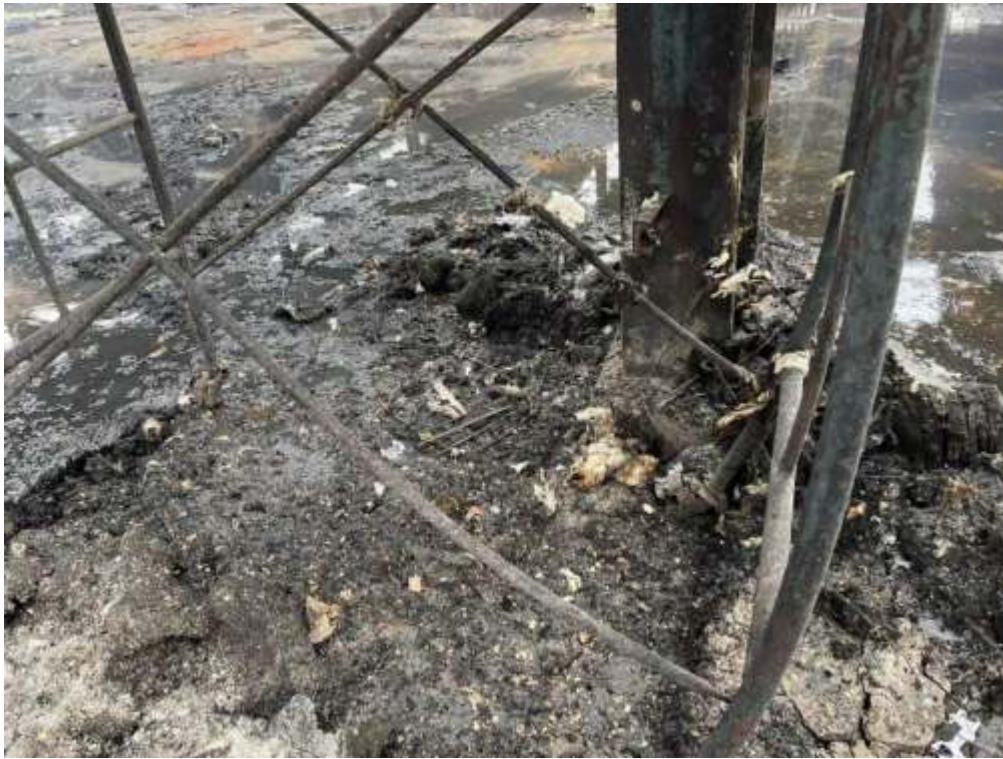
图7 现场电焊条

1.电焊操作人员在未取得特种作业操作证的情况下，违法违规电焊作业，电焊操作人员及现场安全员消防安全意识淡薄，未按规定对施工区和使用区进行防火分隔，在动火区域的可燃物清理不完全的情况下危险作业，导致火灾发生。

（二）强化工作措施。望江县相关部门、单位要认真吸取事故教训，牢固树立安全发展的理念强化行业监督职责，加强组织领导，强化责任担当，深入开展隐患排查治理工作，防范化解重点领域重点时段安全风险，全面清理和整治各类安全隐患，切实推动安全防范各项任务措施落实落地，特别是要有针对性对辖区内企业进行全面排查，加强对新建、改建、扩建工程的消防设计审查、验收备案等工作，依法严格查处不符合消防安全规定的建设项目，从源头上把好消防安全关。加强熔化焊接与热切割焊工特种作业证颁证培训和监督检查，严厉查处无证上岗作业等违法违规行为。督促单位严格落实施工现场巡查和看护制度，杜绝违规动火、违规用电、擅自停用消防设施。对排查出的隐患立即落实整改，确保闭环销号。
