# 天河区“8·9”广州 XX 壹号酒店触电 一般事故调查报告

2023 年 8 月 9 日在广州市天河区中山大道中 588 号云珠壹号酒店 XXX 房发生一起在空调维修过程中触电的一般事故，造成 1 人死亡，直接经济损失约 130 万元。

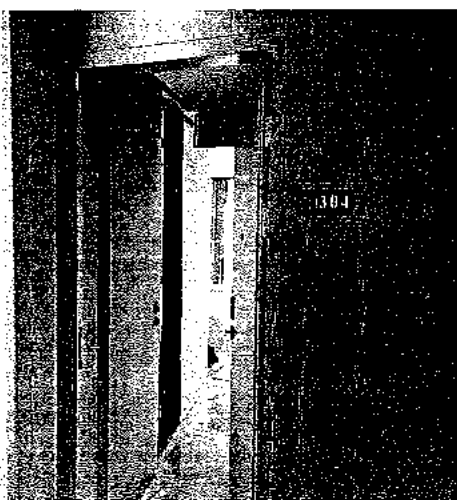
图 1

本次事故现场位于广州 XX 壹号酒店 XXX 房内（见图 1），涉事客房内地面上有空调维修工具（见图 2），客房内东面靠门右侧可见洗手间（见图 3），洗手间内冲凉房上方天花板处有一个正方形维修口，长 40cm（见图 4），冲凉房有一架木质人字梯，高度 150cm（见图 5），厕所间上方天花板有一开口，救援所需切开所致（见图 6），洗手间天花板上是轻钢龙骨结构，可

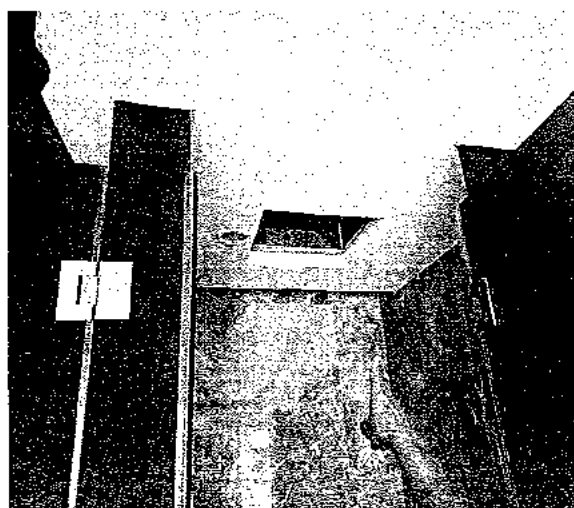
图 4

旁证，具体事故发生经过无法确认，事故发生后，事故调查牵头部门委托了第三方对现场进行技术勘查分析，根据调查情况，结合技术勘查报告，推测事发前许\*\*要对涉事 XXX 客房位于洗手间门口天花板处的空调出风口的风机进行检查维修，但没有断开天花板上照明和空调的电源，利用木质人字梯从冲凉房维修口爬上洗手间上方天花板，经测量，该维修口与风机位置距离约 2 米，过程中许\*\*身体触碰到冲凉房照明灯裸露的铜导线，大腿部与吊顶的轻钢龙骨架形成导电回路，是本次触电事故发生的直接原因。

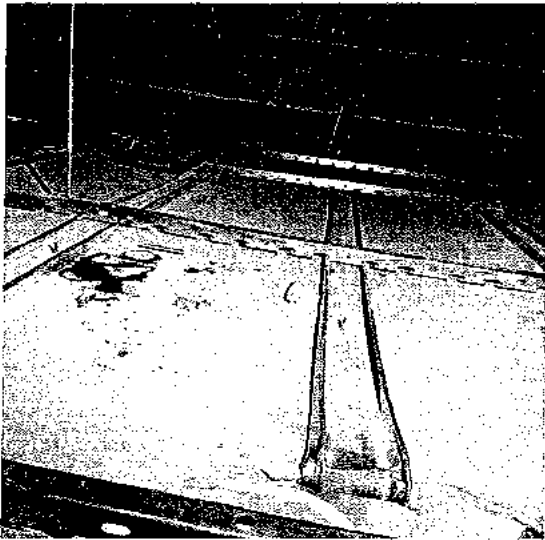
图 7

见黑色血迹（见图7），冲凉房照明灯通电电线处于被剪开状态，铜导体外露（见图8），客房入门柜体内可见配电箱电源总开关，未设置漏电保护装置（见图9），洗手间门口天花板处有一长方形空调出风口（见图10）。

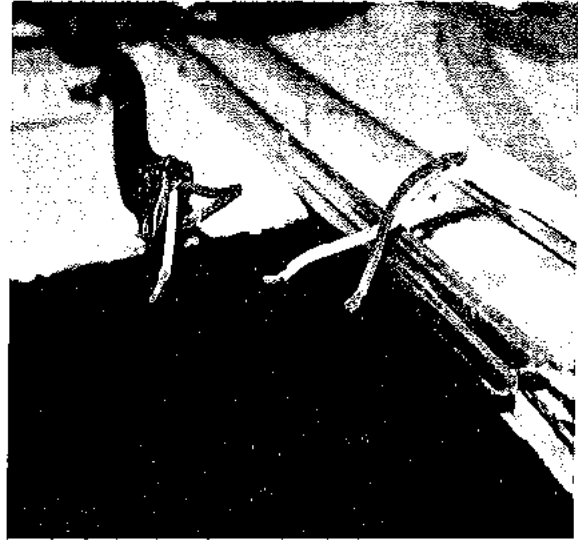
图 8

经查，涉事 XXX 客房 2023 年 8 月 7 日中午有住客退房后酒店客房服务人员随即进行房间整理，整理完成后，客房经理陈\*对该房间进行查房，当时冲凉房的照明是可以正常使用的，当晚仍有住客办理入住，入住后，住客只投诉了空调不制冷的问题，没有反映冲凉房照明存在问题，可见该房间冲凉房的照明是可以正常使用的，该房间自 8 月 8 日凌晨由于空调不制冷就开始处于维修状态，至本次事故死者许\*\*到该房间维修空调前，未发现有其他人员到过该房间对冲凉房照明灯进行维修，由于事发时仅有许\*\*一个人在天花板上，冲凉房照明灯的电线被剪开铜导线裸露的具体原因无法进一步确定。

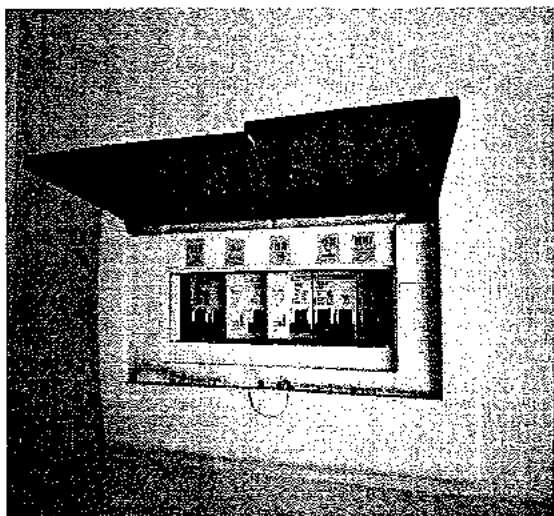
图 9

酒店经营，广州慕尚国际酒店管理有限公司接手酒店经营后，并不需要对物业进行装修改造，沿用原有的设备设施即可进行经营，在试营业期间，没有及时发现酒店客房原有的配电开关未设置漏电保护装置的安全隐患，安全用电意识不强。

以上行为不符合《民用建筑电气设计规范》JGJ16-2008 中 7.6.7 条<sup>①</sup>的规定。

(一)广州慕尚国际酒店管理有限公司要完善安全生产管理制度机制，建立健全事故隐患排查治理制度，对酒店范围内用电安全情况进行全面检查，及时发现并消除用电安全隐患。
