# 舟山浙江永盈机械科技有限公司“4·9”一般机械伤害事故调查报告

2023年4月9日晚上19时16分左右，在舟山市高新技术产业园区浙江永盈机械科技有限公司车间内，一名工人受抛丸清理机右侧门挤压受伤，后经医院抢救无效死亡，直接经济损失约105万元。

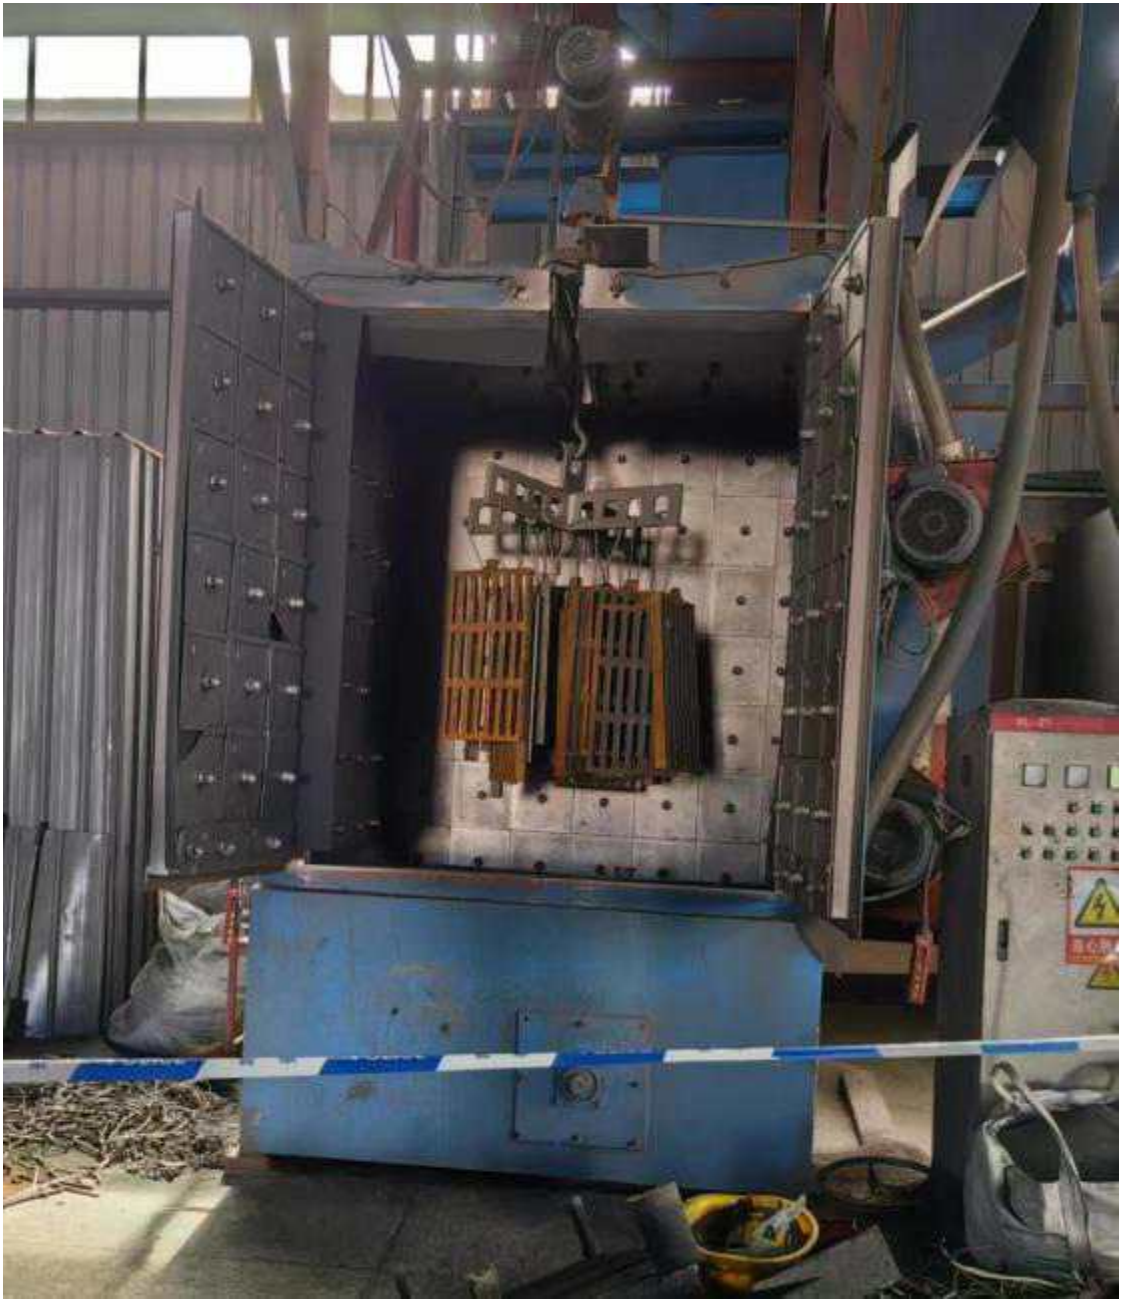
事故设备

**1. 事故现场情况。**事故现场位于舟山高新技术产业园区浙江永盈机械科技有限公司抛丸车间，抛丸车间位于厂区最东侧 3 号车间内，车间内放置有多台抛丸设备，事发抛丸机位于车间东侧，抛丸机两侧大门敞开，在抛丸机内侧悬挂有待抛丸的物件。在抛丸机正前方放置有产品物料，在产品物料上方有一顶死者安全帽，在右侧地面放置有铁勾。在抛丸机右侧有一个设备电源控制箱，与抛丸机相距 50cm，在电源控制箱前有一袋抛丸机使用的钢砂。现场无工频高炉噪声源。

**2. 抛丸清理机情况。**事发抛丸机名称为吊钩抛丸清理机，型号为 Q379-2 型，由江苏龙发铸造除锈设备有限公司，机器外形尺寸（长\*宽\*高）：6000\*4000\*5700mm，清理室外型尺寸（长\*宽\*高）：2000\*2000\*3000mm，电力系统电源：三相四线制交流电源；380V $\pm$ 10%，50 $\pm$ 1Hz；压缩空气压力 $\leq$ 0.55Mpa。根据厂方提供的吊钩抛丸清理机技术文件资料，吊钩抛丸清理机抛丸机大门两扇外开，增加室清理容积，为安全起见，大门上方装一限位开关，必须待大门关闭后，方能启动抛丸器。行走吊挂装置采用 I 形轨道，吊钩的移动由小车完成，吊钩的升降由葫芦完成。

**4. 吊钩抛丸清理机关门试验情况。**事故发生后，事故调查组对该吊钩抛丸清理机关门进行试验，从控制箱按了关门按钮后，约 2 秒钟后，左侧门开始关闭，5 秒钟后右侧门开始关闭（此时左侧门还未关闭到位），约 10 秒钟后左右两侧大门都

**5. 勘察分析结论。**根据吊钩抛丸清理机关闭试验与视频监控中大门关闭相对比，右侧大门与正常关闭时间有一定的延时。

普工丁某忠安全防范意识薄弱，在抛丸机运行中发现设备有严重故障时，没有按照操作规程要求“即按急停按钮停机待修，配合专业人员进行排除设备故障”，而是冒险前往故障发生的抛丸机右侧门与室体之间进行查看，被突然恢复关闭的门夹住引发机械伤害事故。

**（二）加强机械加工企业安全管理。**全市各机械加工企业要吸取事故教训，防范同类事故全面排查抛丸机等机械设备的安全隐患。一要全面排查抛丸机等机械设备安全隐患。重点排查抛丸机等大型机械设备门连锁装置的完好性，确保设备工作状态中门不能随意开启，建议增加人体部位靠近设备核心危险区域时远红外自动感应报警或自动停机等装置，防止设备运行过程中，人体靠近导致机械伤害。二要强化作业人员教育培训。企业要加强对作业人员的厂级、车间、班组三级安全教育，告知岗位风险因素和管控措施，督促工人正确穿戴劳动防护用品，确保工人熟练掌握本岗位设备的操作规程和安全须知，规范作业行为。
