淮阴长江路街道淮安市某酒店用品有限公司  
“5·8”一般事故调查报告

淮阴区人民政府事故调查组

2026 年 1 月

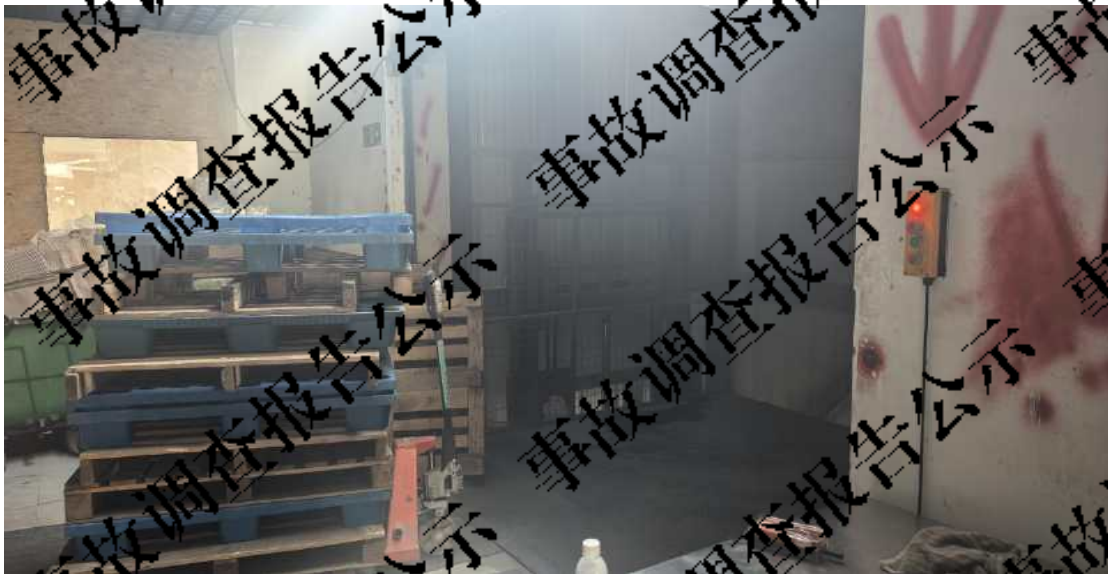
（图一）

事发地点位于淮安（淮阴区）义乌商贸城市场淮南市某某酒店用品有限公司三楼正北边液压升降平台处（如图一）。

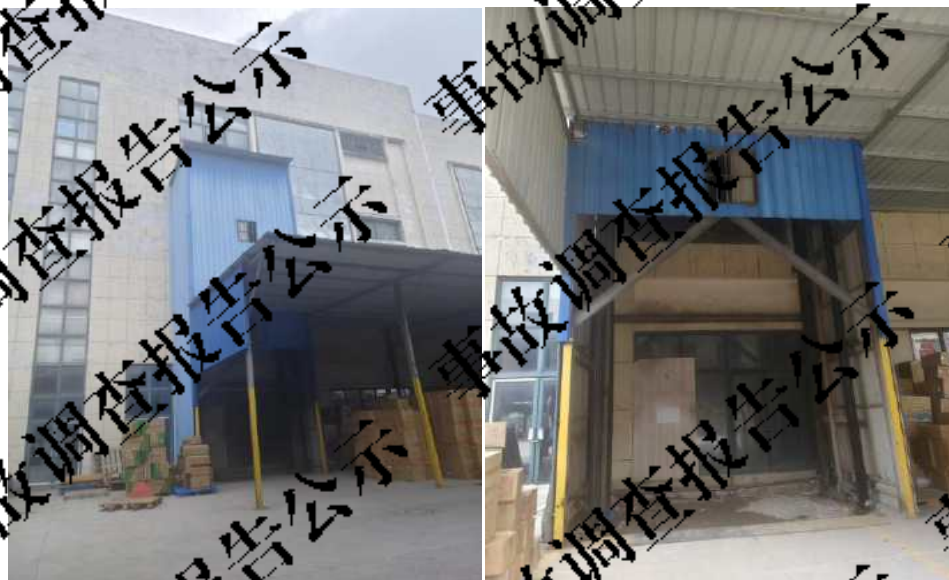
图二 液压升降平台（正面）

该液压升降平台由某某酒店通过网络联系宿迁恒通升降机械设备有限公司安装，采用无线遥控器控制平台上下。经现场勘验，该设备为液压式简易升降平台，无轿厢结构，仅设承载平台。

台东西长 3.3 米，南北宽 2.5 米，垂直提升高度（一楼至三楼）为 7.2 米。三楼装卸作业口未设置防护栏（图三防护栏为事故发生后加装），事发时平台处于一楼位置。（如图二、图四）。

1. 风险事实概述：事发场所位于某酒店厂房3楼，离地高度经测量约为10.2米。该楼层设置液压升降平台用于上下货物，液压升降平台下降至1楼后，3楼入口处形成临空井道。该井道口未设置任何防护栏杆、层门或其他物理隔离设施，人员处于无防护的临边状态，且井道口缺少照明设备，视野受限，存在高处坠落的现实风险。

1. 某某酒店：吸取事故教训，系统完善安全管理体系，按照国家标准加装防护栏杆或层门等安全防护设施，并设置明显的安全警示标志。将液压升降平台作业纳入较大以上风险管控，对照风险目录开展辨识评估并落实分级管控措施，加强员工安全培训和应急演练，杜绝类似事故再次发生。
