## 湖北嘉跃纺织有限公司“4·15”一般机械伤害事故调查报告

发布机构：潜江市应急管理局

2025年4月15日，位于杨市街道的湖北嘉跃纺织有限公司发生一起机械伤害事故，造成1人死亡，直接经济损失约70万元。

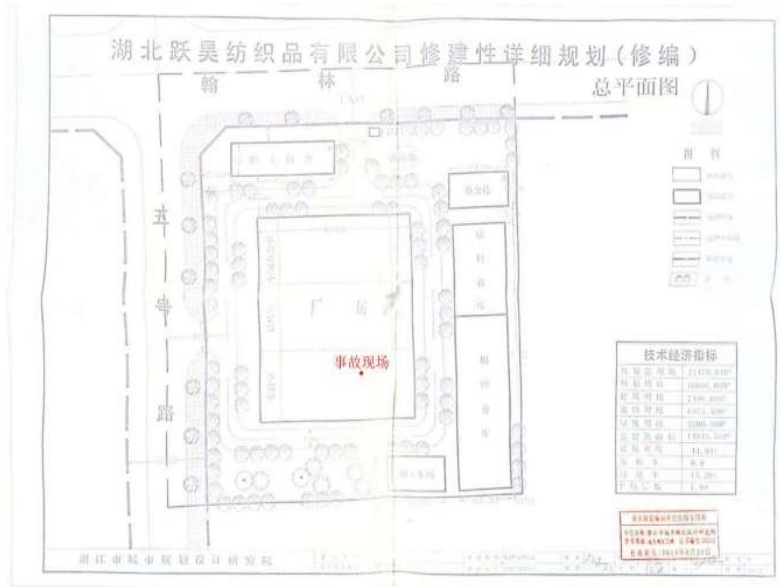
（图1：事故现场平面示意图）

1. 事故车间：事故发生在嘉跃公司清花车间。（详见图1）

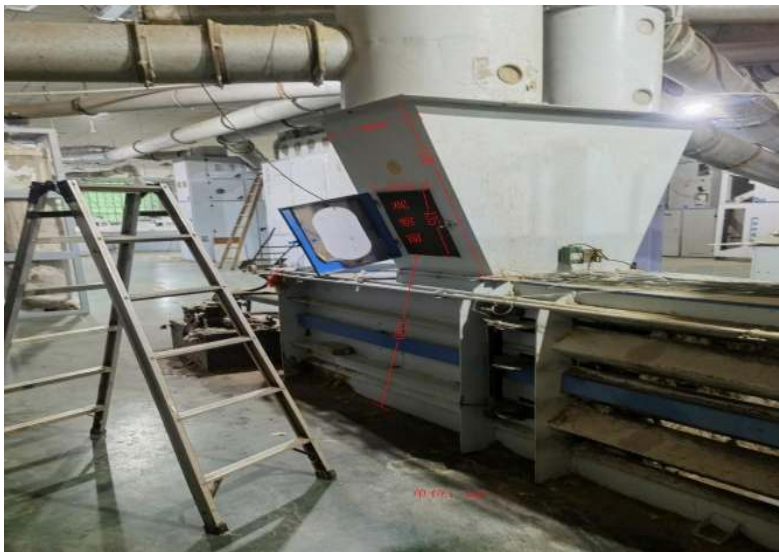
（图2：卧式液压打包机）

3. 事故设备情况：发生事故装置为TSFU150型自动液压打包机，该装置系江  
阴市天顺纺织机械有限公司生产，已使用约10年（嘉跃公司无该装置参数资料，现场核查该装置  
无参数铭牌），该装置由清花压紧器、梳棉压紧器、落棉箱、伸缩压板、液压系统、控制系统和  
挡板等部件组成，该设备（尺寸：高1100mm×600mm）为全封闭状态，设有一观察窗（尺寸：高4  
35mm×宽335mm）。（详见图2）

5. 事故现场勘验情况：①打包压缩仓东侧仓壁及地面有遗留的血渍；②落棉仓西侧观察窗的透视玻璃门呈常开状态，锁扣该门的螺栓磨损得较为光亮，螺帽下面垫片丢失，该观察窗无法锁闭；③打包机旁有一部铝制人字梯，梯梁长1800mm，展开高度1700mm，其顶端连接、保险绳均有效固定，梯脚装有防滑块，梯身及踏板外观目测完好；④事故现场有一根锥形钢钎，长540mm。经查，该钢钎系救援人员在事故救援中在打包机内部发现。（详见图3）

盛某章在设备未停机断电的情况下，违规从打包机观察窗探入，在用钢钎清理打包机内的棉料时不慎跌入机内，被打包机伸缩压板挤压致死是事故发生的直接原因。
