# 安徽润弘新材料科技有限公司

## “2·1”一般机械伤害事故调查报告

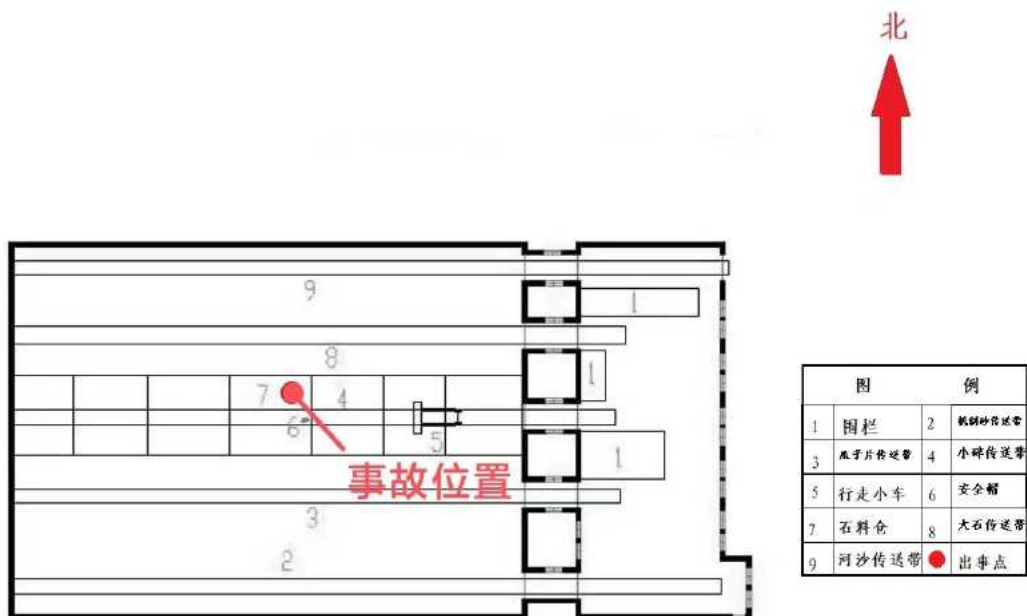
图 2 事故现场平面图

事故中心现场位于安徽润弘公司石料（骨料）方仓顶二层小碎传送带，事发点位于小碎传送带正下方料仓自东向西的第四格料仓（料仓共七格）（见图 2）。

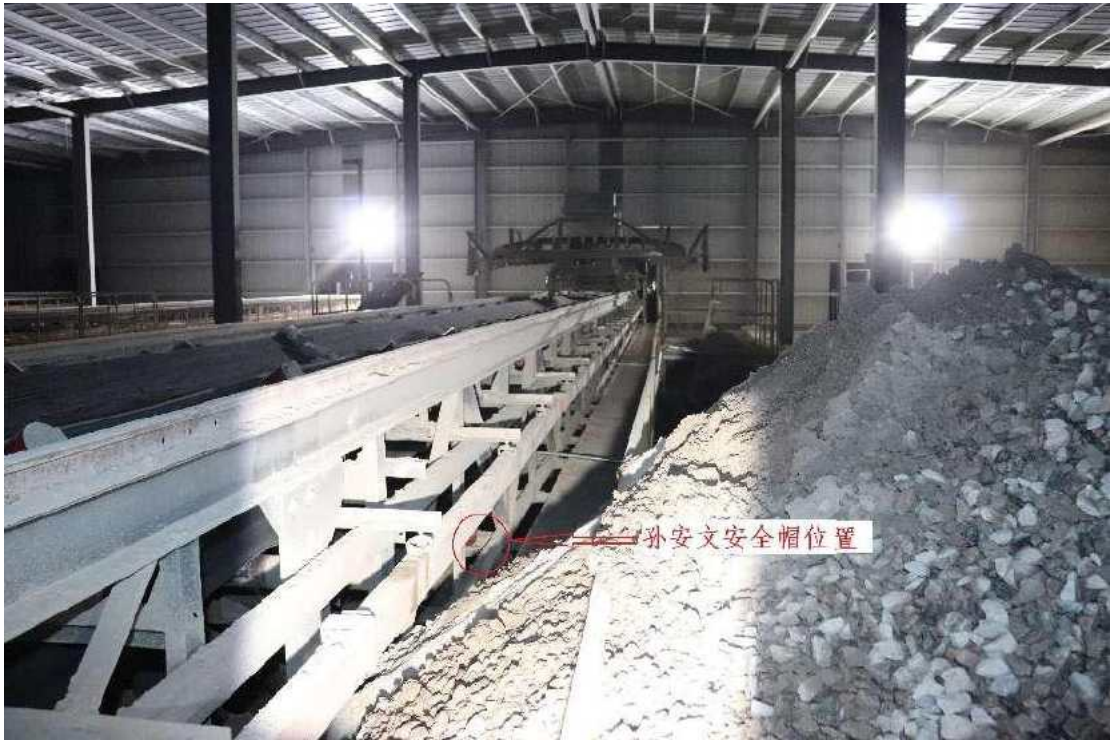
图 3 安全帽与行走小车位置照

骨料原料库自东至西依次为车间、过道、料仓。料仓东西长约 68.26 米，南北长约 66.5 米、高约 20 米，料仓自南至北依次为机制砂传送带、瓜子片传送带、小碎传送带（石料方仓顶二层三号）、大石传送带、河沙传送带共五个传送带，每个传送带呈东西走向，小碎传送带设备宽 2 米，传送带皮带宽 0.8 米，在小碎传送带东端距料仓东墙 6.3 米处有一行走小车（石料布料机）（见图 3），行走小车西侧 15.66 米传送带下方有一红色安全头盔（见图 4），该安全头盔上有“盘固集团”字样。

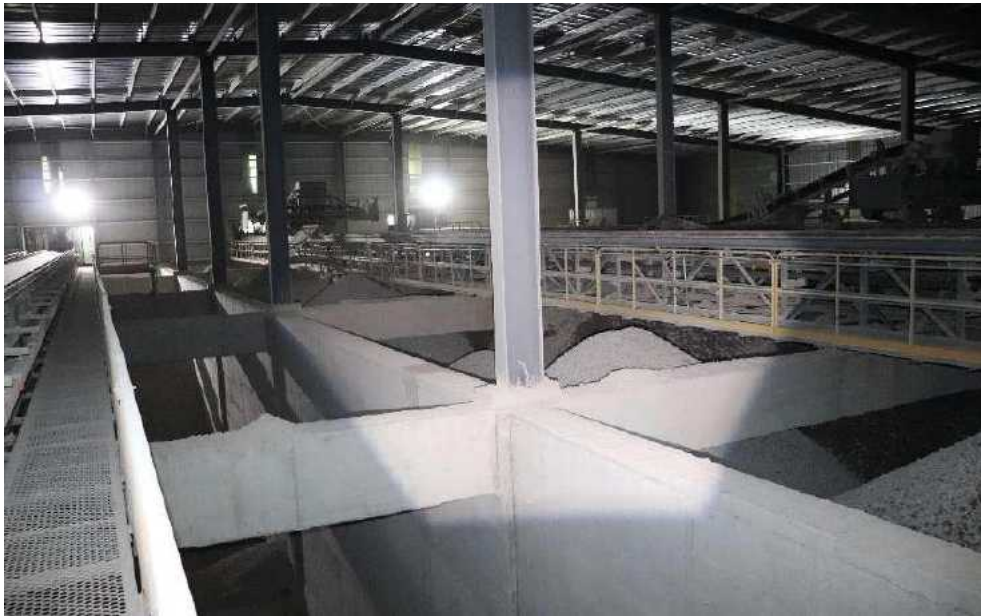
图 5 小碎料仓东起第四格与行走小车位置照

小碎传送带正下方有一东西走向的料仓，该料仓自东至西共有七格料仓，东起第四格料仓距小碎传送带距行走小车 15.98 米、距料仓南墙 26.6 米，第四格料仓东西长 9.5 米、南北长 13.25 米、高 13.8 米（见图 5），第四格料仓内装有石子（见图 6）。

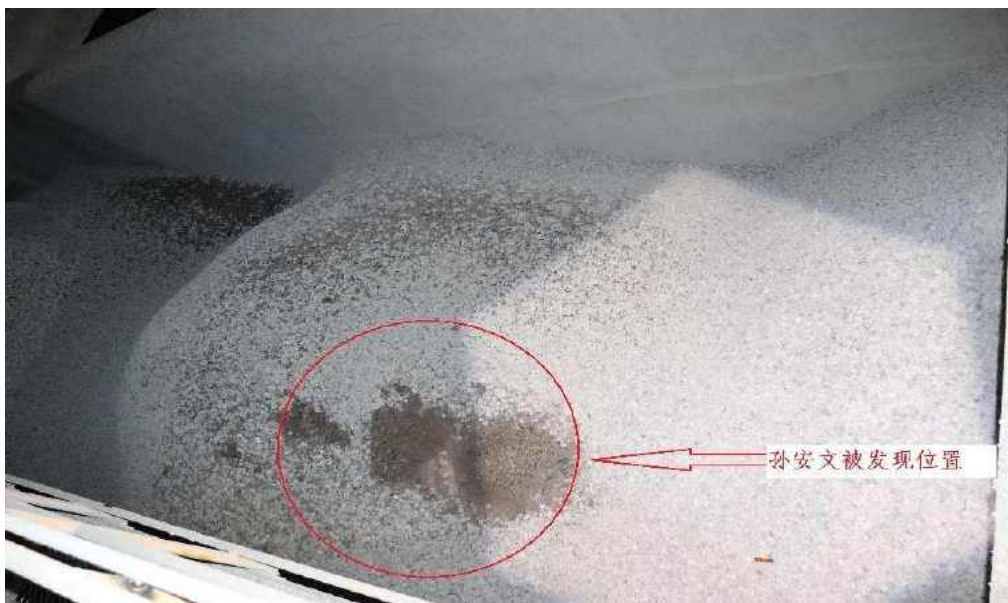
图 6 小碎料仓东起第四格内照

14:13分左右，孙\*文被发现在小碎传送带下方的第四格料仓内，其下半身被一部分石料埋没，上半身露在外面，没有任何意识。
