# 博望区顺博合金安徽有限公司 “8·12”一般灼烫事故调查报告

2024年8月12日4时00分左右，顺博合金安徽有限公司熔炼线铝锭运输线浇铸工在四号车间N号熔炼线作业时，发生一起灼烫事故，造成1人死亡。

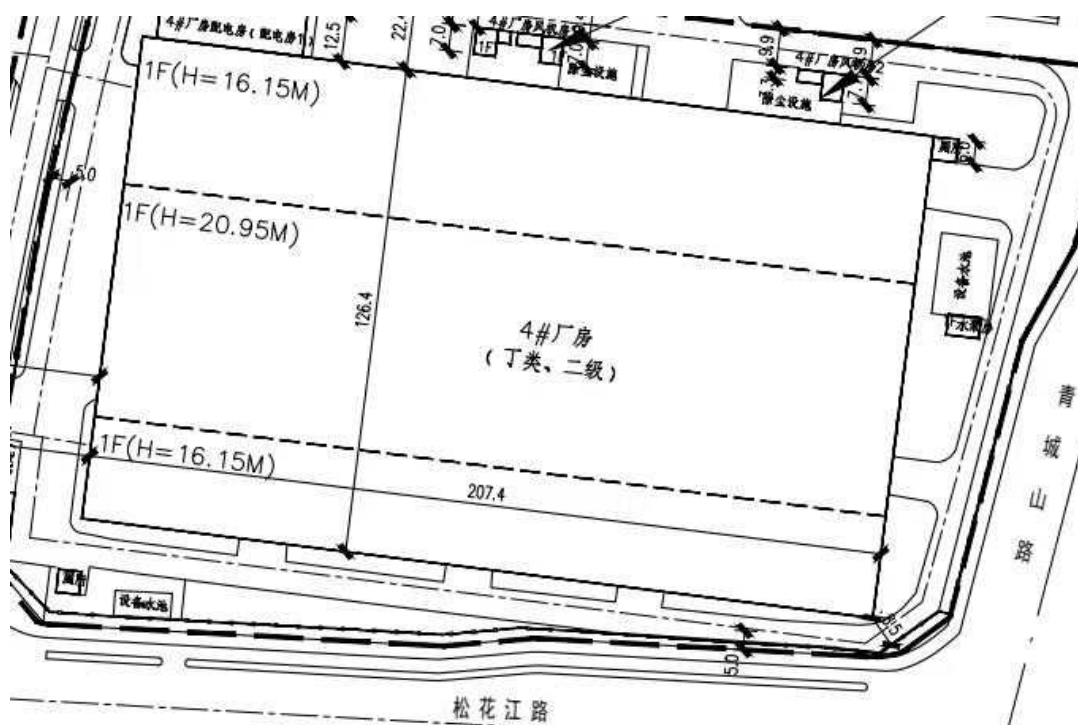
图 1--事故发生厂房地地理位置图

事发地理位置位于马鞍山市博望区新市镇，属于博望高新区西区北单元，青城山路与松花江路交叉口，门牌号马鞍山市博望区松花江路558号。事故现场位于顺博公司四号生产车间内N号熔炼线，该车间2023年建成，N号熔炼线生产线于2024年安装并投产使用，主要生产铝锭制品；该车间为钢结构体标准化厂房，为东西走向；车间长200m、宽60m、高度为20.95m，车间建筑面积约26758.3m<sup>2</sup>。如图1所示。

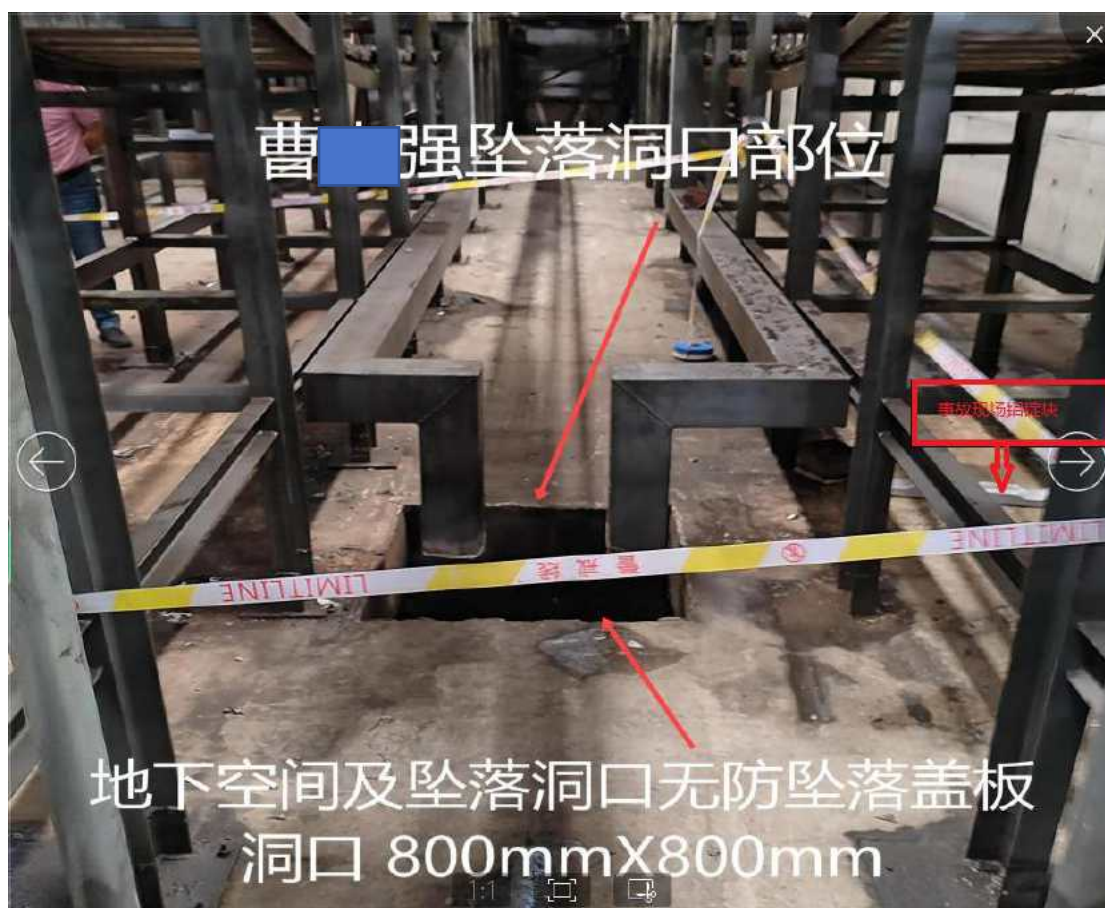
图 2--地下检修空间洞口图

1.地下检修空间及冷却循环水池情况：地下检修空间占地面积为 220m<sup>2</sup>，距地面高度为 2m，上方用格栅板遮挡，2#、3#输送线之间北侧设有进入下方楼梯踏步，内部无照明装置；冷却循环水池位于地下检修空间正下方，长 21.95m、宽 10m、深 2m，上方预留 2 个进水洞口，分别位于 1#、2#线和 3#、4#线中间位置，洞口尺寸为 800mm×800mm，未设置盖板，事发时水池内水深约为 1.1m。

地下检修空间及冷却循环水池周边无防护设施及安全警示标识；地下检修空间洞口如图 2 所示。

2.冷却循环水池洞口存在安全隐患，地下检修空间内的冷却循环水池有2处800mmx800mm洞口，未设置防坠落栏杆和盖板，违反《建筑施工高处作业安全技术规范》“竖向洞

4.针对事故暴露出的隐患问题，深入开展隐患排查与专项治理，对设备钢结构支撑架防护缺陷、生产线设备产品合格证缺乏、验收确认手续未履行、地下检修空间洞口防护未设置、地下检修空间照明缺乏、地下检修空间随意进入技术措施缺乏、人员进入地下检修空间许可制执行力查、安全警示标识和安全监控装置不到位等事故隐患进行逐项排查与整改，公司安委会要将其列入重点任务来抓，切实做到隐患治理闭环管理。

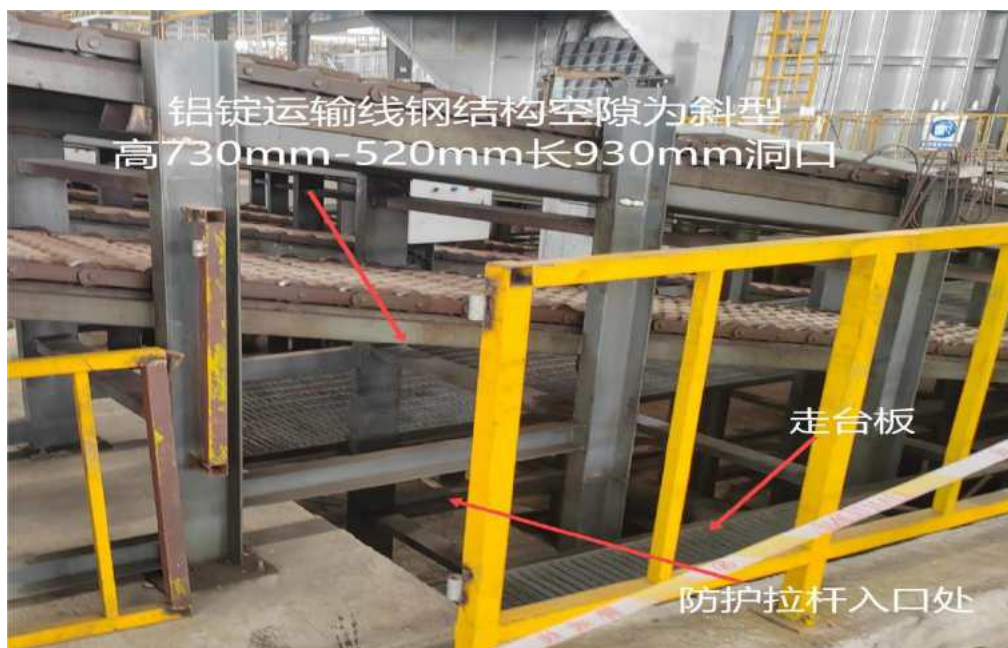
图 3--设备支撑架斜型较大的缺口图

2.四号车间 N 号熔炼线铝锭运输线周边安全防护栏杆留有可拆卸处、安全警示标识未见；地下检维修空间除输送线投射区域外，设置有格栅板；输送线由低到高，输送线支撑架侧面留有高 520~730mm 长 930mm 的梯形空隙，未采取防护封堵措施，作业人员可由此进入地下检维修空间；如图 3 所示。

1.设备钢结构支撑架存在隐患，铝锭输送线由低到高，输送线支撑架侧面留有高520~730mm长930mm的梯形空隙，未采取防护措施，作业人员可由此进入地下检修空间；

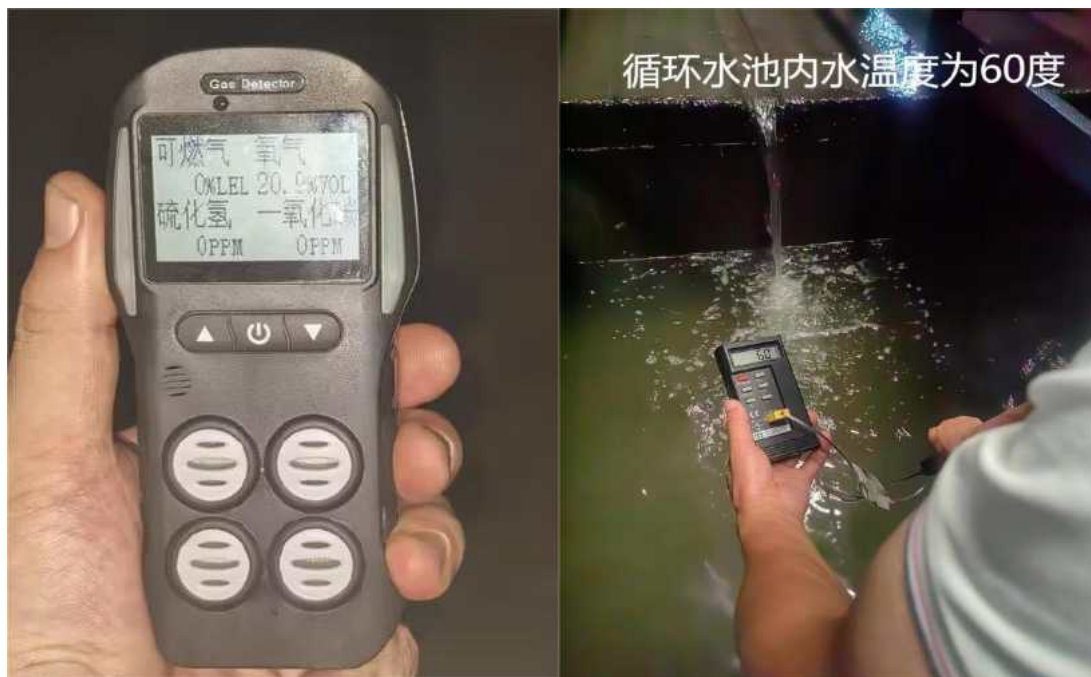
图 4--水温和气体含量测量

1.冷却循环水池中水温情况：池口进水温度为 65℃，池内温度 60℃；超出人体皮肤被烫伤的临界温度 55℃。

2.冷却循环水池中含氧量及有害气体含量情况：一氧化碳含量:0ppm（正常）；硫化氢含量:0ppm（正常）；可燃气体含量:0ppm（正常）；氧气含量:20.9 %vol（正常）；N 炉涉事冷却水池中无有毒有害气体，无缺氧情况。水温和气体含量测量，如图 4 所示。
