# 湘潭县中为某某有限公司“5·21”机械伤害事故调查报告

2025年5月21日14时30分许，湘潭县中为某某有限公司在码坯机调试作业过程中发生一起机械伤害事故，造成1人死亡，直接经济损失108万。

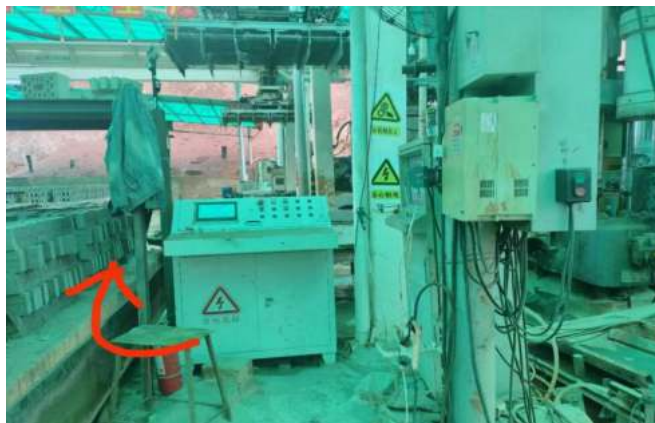
图1 陈某明由箭头方向从操作台与砖堆旁的过道爬到输送带的框架上

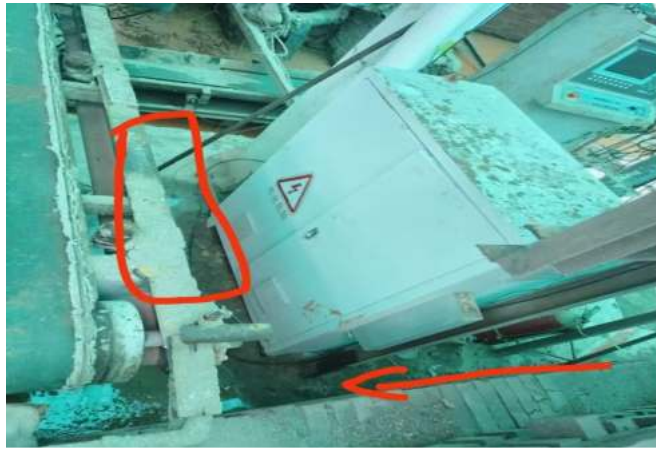
2025年5月21日14时20分许，陈某明在开机后发现码坯机机械抓手沾住泥巴影响机械抓手的抓取性能，在未采取停机、断电、警示牌等安全措施的情况下，也未将机械抓盘下放至输送带，本人爬上输送带并站在输送带的边框上清理机械抓手粘住的泥巴；在作业过程时，由于身体重心不稳，摔倒在机械抓手下方的输送带上，其身体触碰到码坯机光电感应红外光栅，码坯机PLC（计算机动识别输送带上存在产品，并自动发出动作指令，机械抓手按照预设机械动作，快速下行并作出抓取坯体动作，导致陈某明被机械压砸致死。

图2 红圈为陈某明站立位置，箭头为其进入方向

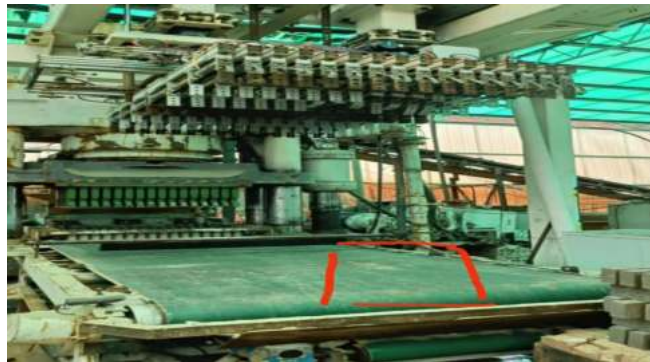
图3 红色框内为死者陈某明俯卧位置
