# 湖南黄金洞矿业有限责任公司 “10·16”一般车辆伤害事故

湖南黄金洞矿业有限责任公司  
“10·16”一般车辆伤害事故调查组  
2023 年 12 月

## “10·16”一般车辆伤害事故调查报告

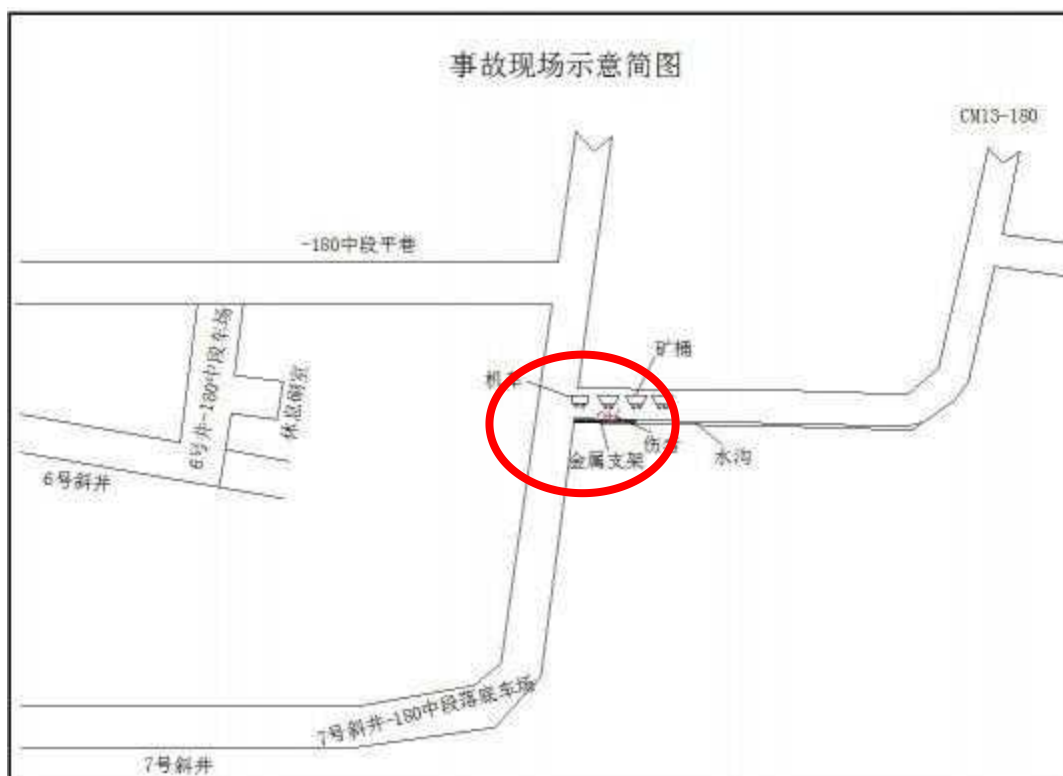
图 1：事故现场示意简图（杨山庄金矿-180 中段东底板）

中段东底板岔道口时，看到矿车停在岔道口处，单炮明呼叫马晓未听到应答，随后在 23 时 20 分左右，单炮明看到马晓倒在第二节矿桶的边上，此时第二节矿桶已经跳桶（脱轨），但未侧翻。单炮明发现电机车的受电弓与电线是接触的，先将受电弓断开并牢固固定后，从矿车边走到马晓处，看到马晓右侧卧姿势倒地，矿帽还戴在头上，附近地面未见有明显血迹。

杨山庄金矿-180 中段作业人员马晓未经培训，违章驾驶电机车导致牵引的矿桶跳轨，又在电机车未拉手刹、档位未归零、受电弓断开措施不牢靠的情况下违章进行矿桶复位操作，致使电机车受电弓反弹接触架空线启动运行，导致其被突然启动的电机车牵引的矿桶撞到并挤压，造成事故发生。
