## 霍邱经济开发区六安钢铁控股集团有限公司“6.17”一般机械伤害事故调查报告

2025年6月17日16时40分左右，霍邱经济开发区六安钢铁控股集团有限公司发生一起机械伤害事故，致1人死亡，直接经济损失约180万元。

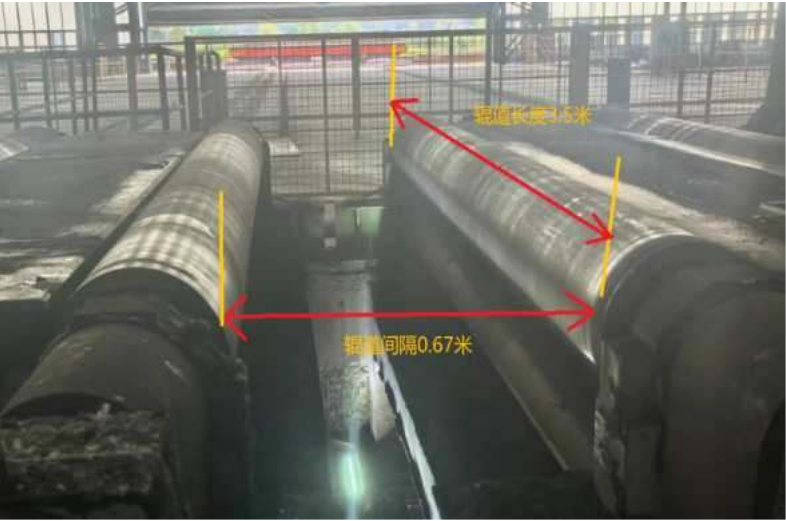
图1

**(四) 事故现场情况。**事故发生时，岳\*在精整生产2号线定尺剪南侧下表检辊道间隔处置异常掉落的尾钢。事发区域辊道长度3.5米，辊道间隔宽0.67米。岳\*在辊道间隔中处置的尾钢呈长条状，钢种为Q355C，长度2.5米、宽度0.2米、厚度0.035米，重约138千克。事发时辊道运行速度为0.8米/秒，剪切后的钢板呈长

方体，温度约28℃，长度8.85米，宽度2.5米、厚度0.035米，重约6080千克。

**（三）提升本质安全水平。**进一步完善精整生产线运行系统，以优化程序、升级设备等方式提升尾钢掉落精准度，通过增加内侧防护栏，设置设备急停或联锁装置，减少或避免人员违规处置尾钢异常掉落情况。同时，全面摸排评估公司设备系统运行情况，建立员工反馈问题渠道，根据岗位需求，持续做好运行系统管理，加强设备维护，及时消除设备运行潜在隐患，提升各类系统本质安全水平。
