阿鲁科尔沁双胜阿鲁科尔沁旗新天山矿业开发  
有限责任公司“1·2”一般  
高处坠落事故调查报告

阿鲁科尔沁旗政府事故调查组

2024年2月21日

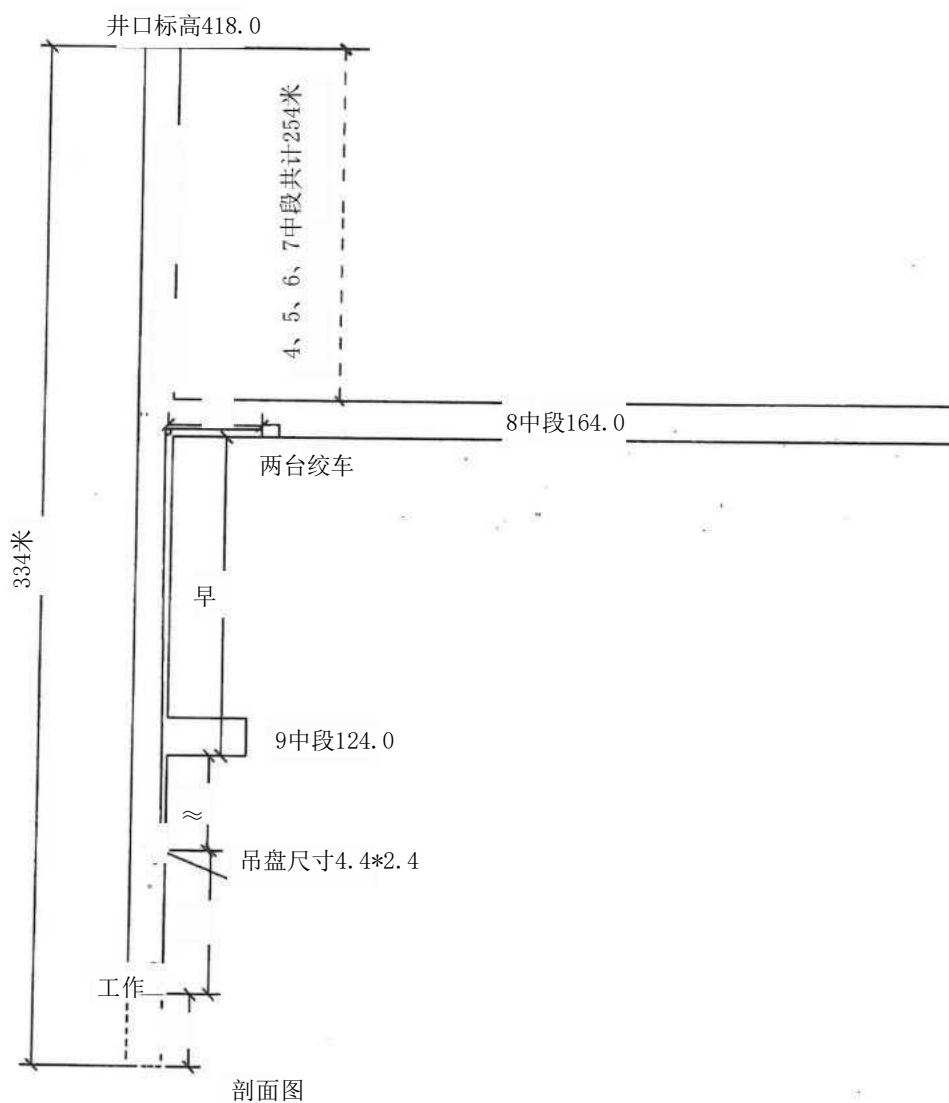
## “12”一般高处坠落事故现场平面示意图

新天山矿业竖井（SJ2）技改自2023年9月末开始施工，先将七至八中段井筒木支护拆除，采取喷浆支护。然后，自八中段向下进行井筒掘进延深。2024年1月2日08时20分许，出渣班长齐国庆带领四人到九中段自上向下先处理浮石，后进行出渣工作。15 时30分许，齐国庆给安全员刘树义打电话说：“出渣工作完事了，但井壁部分地点有岩帮需支护”，随后刘树义组织相关人员召开班前会议，从九中段向下对井壁支护，安排王喜武在九中段负责指挥监护，王义平在八中段负责绞车操作，刘水和王远兵负责井壁岩帮需要支护处打锚杆施工。21点50分许，两人已施工至九中段以下约12米处，需将固定吊盘设施拆除，下移30厘米左右，继续进行作业，吊盘在下移过程中，刘水和王远兵分别到吊盘两侧钢丝绳附近查看下降情况，王远兵附近的吊盘边缘与竖井侧壁发生刮帮，导致刘水和王远

兵倾倒，因王远兵未将安全带的挂钩固定在构件上，从距井底工作面18米处坠落摔伤。

竖井(SJ2) 总体深度334米，吊盘尺寸长4.4米、宽2.4米，事故发生时，王远兵坠落地点距离井底工作面18米(后附事故现场平面示意图)。

王远兵违反安全规程，佩戴安全带时未将安全带一端正确固定，在吊盘下降时发生刮帮，从高处坠落受伤死亡，是导致事故发生的直接原因。
