# 任丘市吕公堡镇丹拓印刷有限公司 “4·23”一般爆燃事故调查报告

经调查认定，任丘市丹拓印刷有限公司“4·23”爆燃事故是一起一般生产安全责任事故。

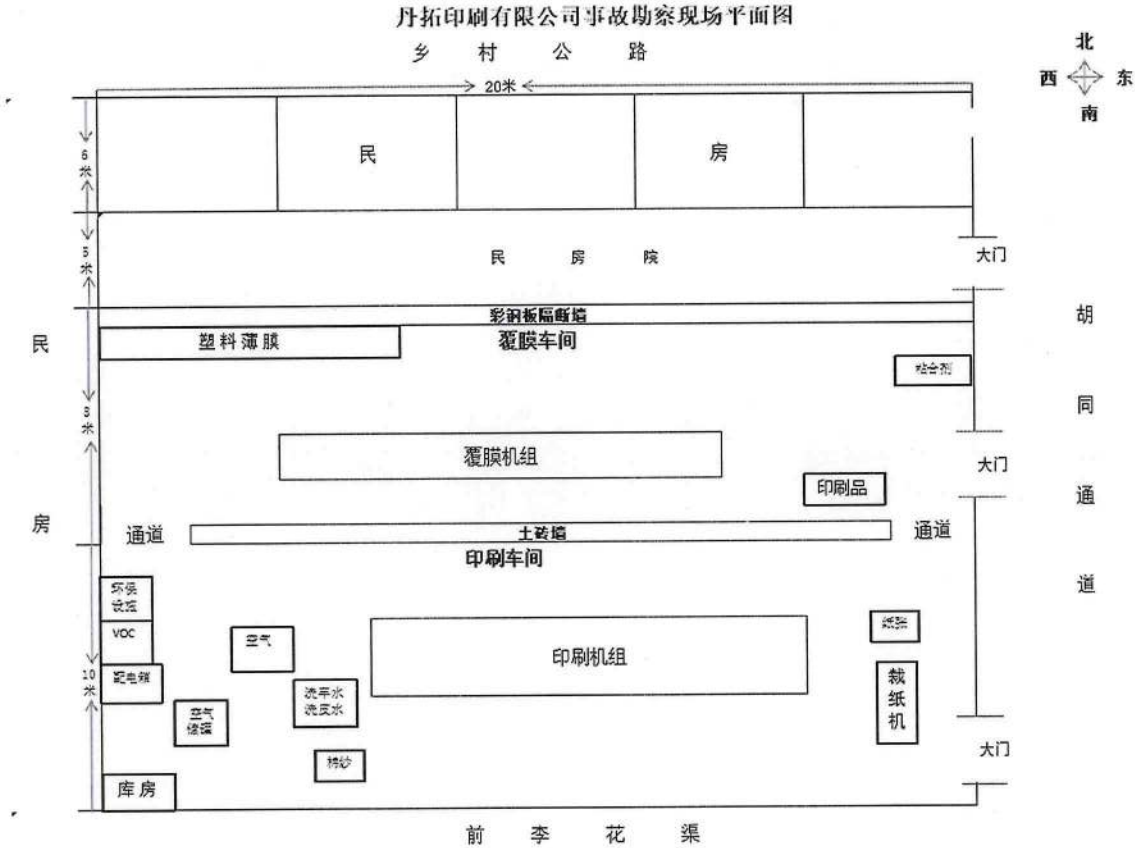
图 1 丹拓公司平面图

覆膜车间设置覆膜机组一套，周边存放印刷品和覆膜用的塑料薄膜及辅料等。印刷车间存放印刷机组一套、空气压缩机1台、空气贮罐1台、环保设施1套，由东向西依次布置。在西墙壁上距地面1.5米处，设配电箱1部，距空压机0.8米，紧临环保设施VOC管道。箱内分别设有动力开关1个、照明开关1个，均设有漏电保护器。印刷车间西南角有一物品仓库，用于存放油墨、油墨清洗剂、洗车水、洗皮水、印刷纸张、棉纱等物品（图1）。

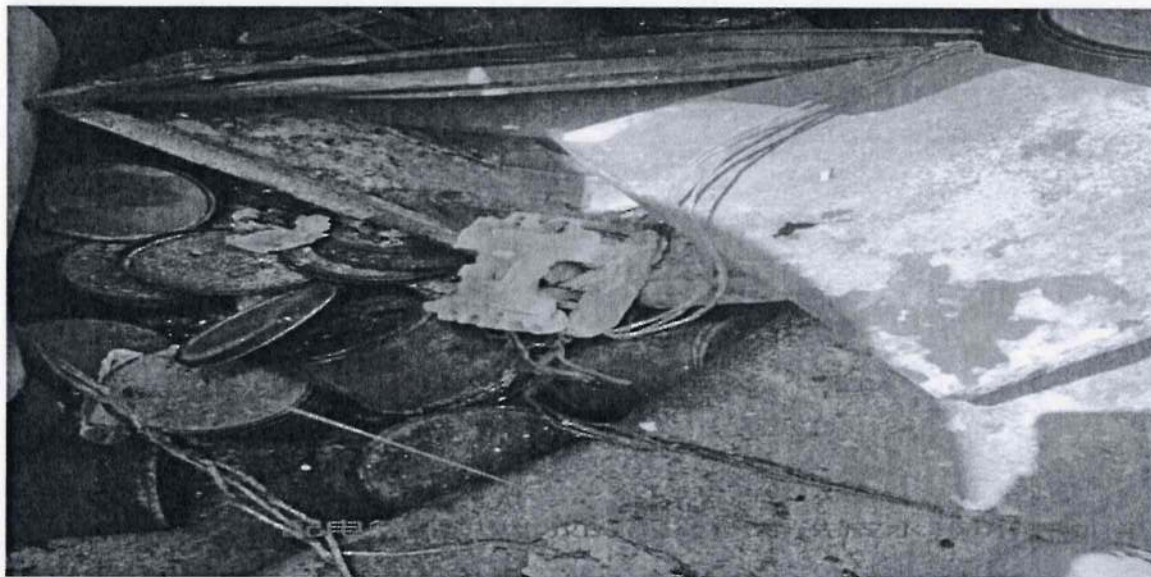
图2 配电箱下物品

勘察现场发现，存在爆炸性混合物。来源有三个方面：一是员工为减少工作量，将部分应存放于库房的洗皮水、洗车水等清洗材料存放于配电箱下方（图2）。现场使用过后的清洗材料部分封盖不严，常温下易燃液体挥发。二是印刷前员工使用清洗材料对设备进行清洗，造成易燃气体进一步累积。三是员工违规使用空压机为油墨预热，加热后的油墨产生的可燃气体挥发蔓延。三重因素叠加造成易燃气体聚集在配电箱周围，

形成爆炸性混合物。

4月22日23时该地区出现大风和大雨天气，现场勘察发现，在印刷车间西墙配电箱内，动力开关输出线接口有短路产生的熔结点。经分析，是由于车间房顶密封不严，导致雨水沿VOC排气烟窗漏至配电箱内，遇电气短路打火形成点火源。

事故直接原因是：丹拓公司操作工违规存放、加热可燃物质，造成可燃气体聚集，与空气形成爆炸性混合气体，遇电气短路打火，引发爆燃。

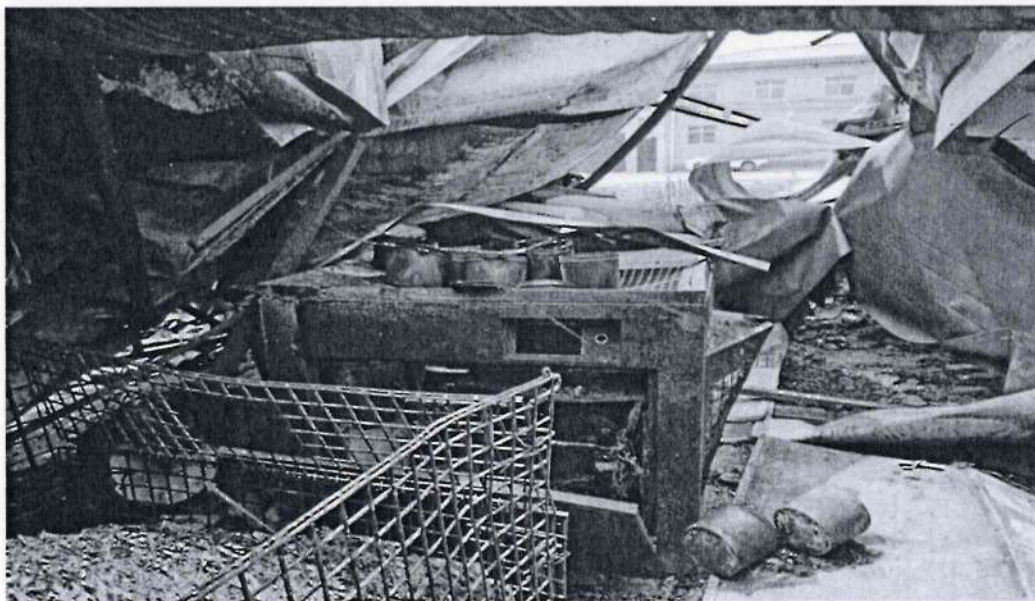
图 3 空压机

1.操作工违规操作。洗皮水和洗车水说明书明确说明远离高温明火，置于阴凉通风处，用后拧紧盖子。但操作工图方便违规在配电箱下方存放洗皮水、洗车水等可燃物料，且使用后未盖上盖子，违规将油墨放在空压机上预热（图3）。
