**米东地磅乌鲁木齐市米东区海宇货运  
信息咨询部“4·22”一般高处坠落  
事故调查报告**

**编制单位：乌鲁木齐市米东区人民政府事故调查组**

**编制时间：2026 年 8 月**

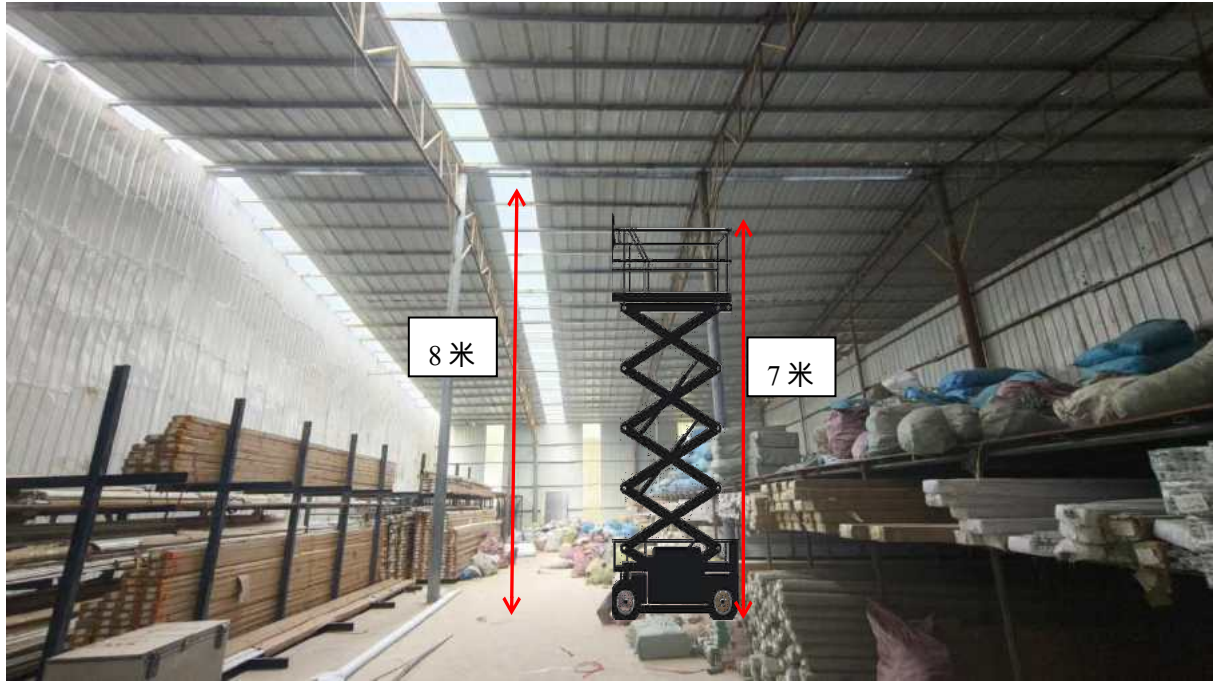
(图 2)

2.事故现场在 4 号仓库内部中部位置，登高车工作台举升到库房顶部横梁位置（图片拍摄于 6 月 2 日，仓库施工已完毕）（见图 2）。

伤者安全意识淡薄，未取得特种作业操作证，未按规定佩戴安全带、安全绳，登上升降作业平台向屋面攀爬转移过程中，身体失衡坠落受伤。
