# **深州市康发办公楼空调安装工程 “7.13”一般坠亡事故调查报告**

深州市人民政府事故调查组

2025 年 2 月 7 日

# 深州市康发办公楼空调安装工程 “7·13”一般高处坠落事故调查报告

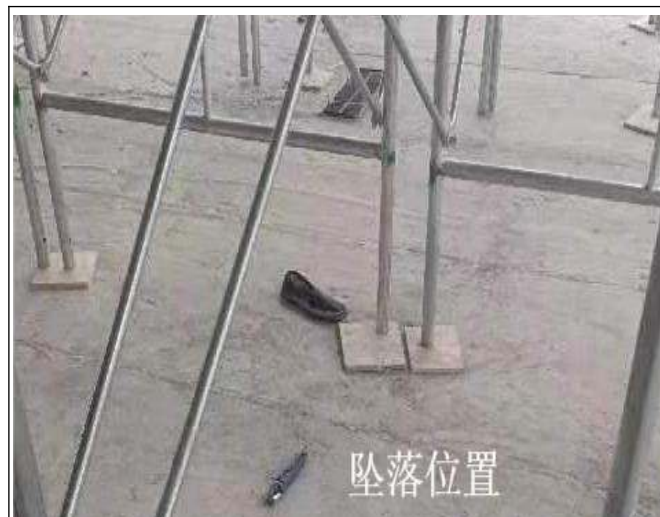
事故现场图 1

##### 1. 坠落地点。

施工地点位于办公楼6楼,内部层高7m,会议室中部脚手架有两处用于人员上下的洞口,死者冯亚幸坠落在与洞口垂直的

地面(现场图片 1 由李士铎提供)。

空调安装人员冯亚幸安全意识淡薄，在脚手架上作业未在人行洞口采取有效的防坠安全保护措施，在搬运梯子及空调配件行走过程中，不慎从预留洞口坠落，从而导致发生高坠事故。

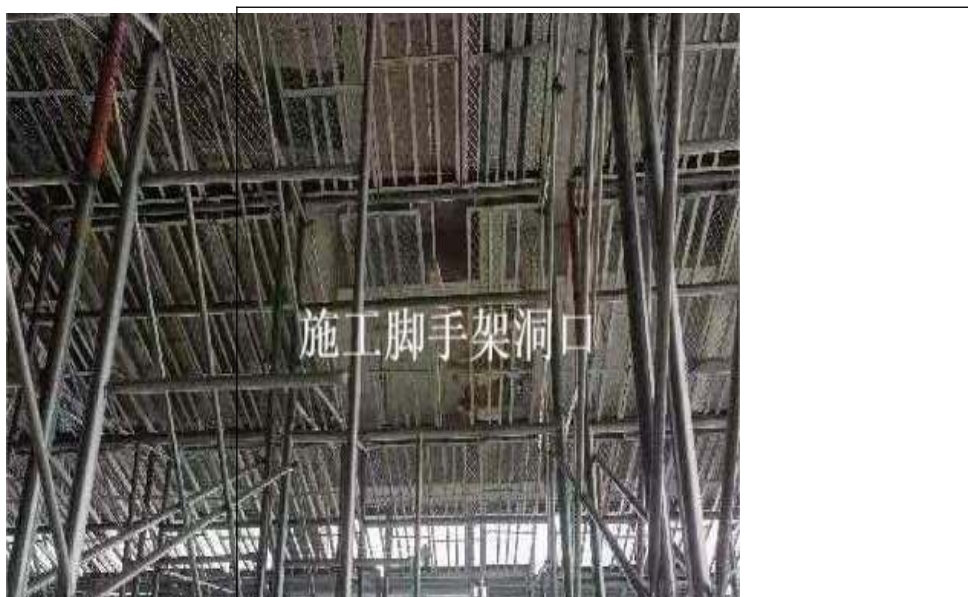
事故现场图 2

## 2. 施工脚手架

钢质脚手架高度 4.6m，未搭到墙边，无围栏，脚手架之间有两处 200cm×30cm 间隙，用于人员上下，施工时该处洞口未采取防护措施(现场图片 2 由李士铎提供)。

**4.创威电气公司未排查和消除施工脚手架存在安全隐患，违反了JGJ80-2016《建筑施工高处作业安全技术规范》3.0.3<sup>3</sup>的规定。**

5.创威电气公司切实加强登高等危险作业的安全管理。摸清危险作业底数，重点加强对临边、攀爬、高空、交叉等危险作业的安全管理，设置警示标志和告知牌，在施工过程中，严格作业人员资质审查，杜绝无证操作，严格过程监管，施工前要做好施工方案、施工条件、安全交底工作，同时进行监护并进行安全检查，确保操作人员人身安全。
