# 自贡市天宇实业有限公司青草煤矿 “1·10”顶板事故调查报告

2024 年 1 月 10 日 11 时 50 分，自贡市天宇实业有限公司青草煤矿（以下简称“青草煤矿”）+40m 排水平巷掘进工作面发生一起顶板事故，造成 1 人死亡，直接经济损失 142.2 万元。

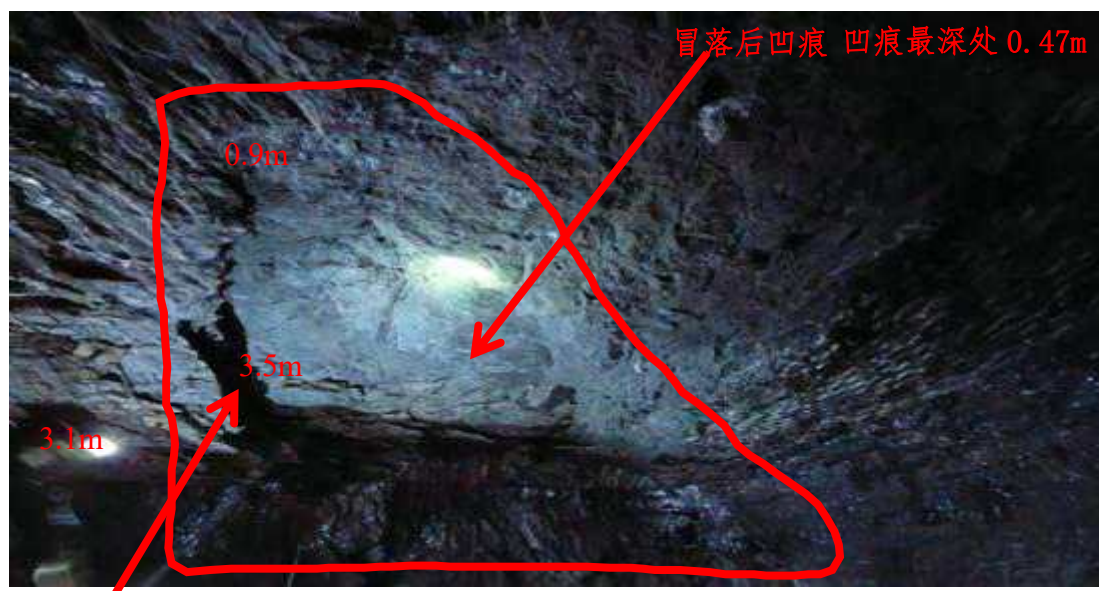
图 2 冒落后形成的不规则凹痕

3.现场勘察时，该掘进工作面采用 2 根长 6m、外径 55mm 的无缝钢管作为前探梁，前探梁前端距迎头 5.2m，前探梁距顶板 0.15m（见图 1）。掘进工作面锚网永久支护距迎头 3.7m，该范围内有一顶板冒落后形成的近似于梯形的凹痕（见图 2），下底长 3.5m、上底长 0.9m、凹痕最深处 0.47m、平均约 0.3m，垮落空间约 2m<sup>3</sup>，凹痕表面可见植物化石、线状裂缝和包裹体。

1.敲帮问顶工作不到位。现场作业人员抢工图快，敲帮问顶时观察不仔细，未能及时发现导致顶板不完整的线状裂缝和包裹体，未辨识到顶板垮塌的安全风险并正确处理。

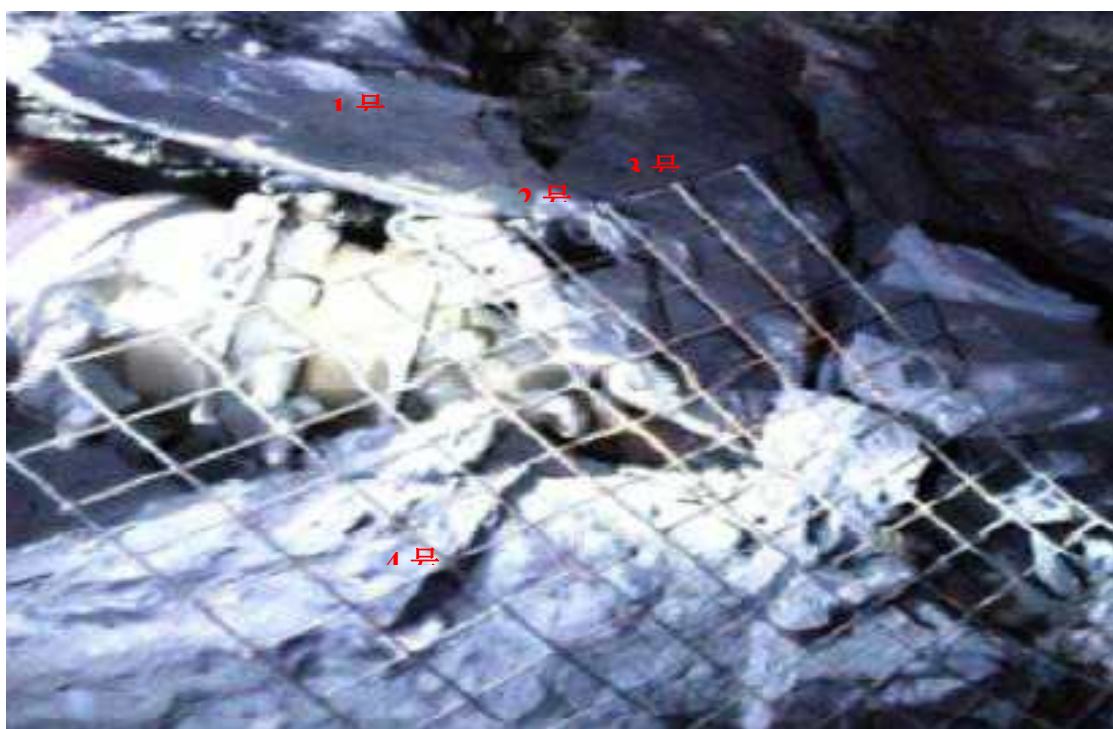
图 3 冒落岩块分布情况

4.现场勘察时，冒落岩体撞击掘进机截割头后，分裂为 4 块。其中：1 号岩块最突出部分长 2.65m、宽 1.7m、厚 0.4m（据现场

作业人员介绍该块岩石砸中死者头部和肩部 );2 号岩块最突出部分长 2.05m、宽 0.5m、厚 0.62m ; 3 号岩块最突出部分长 1.4m、宽 0.65m、厚 0.5m ; 4 号岩块最突出部分长 0.65m、宽 0.55m、厚 0.4m ( 见图 3 ), 垮落岩体为深灰色砂质泥岩, 可见斜层理、滑面和断口 ( 见图 4 )。

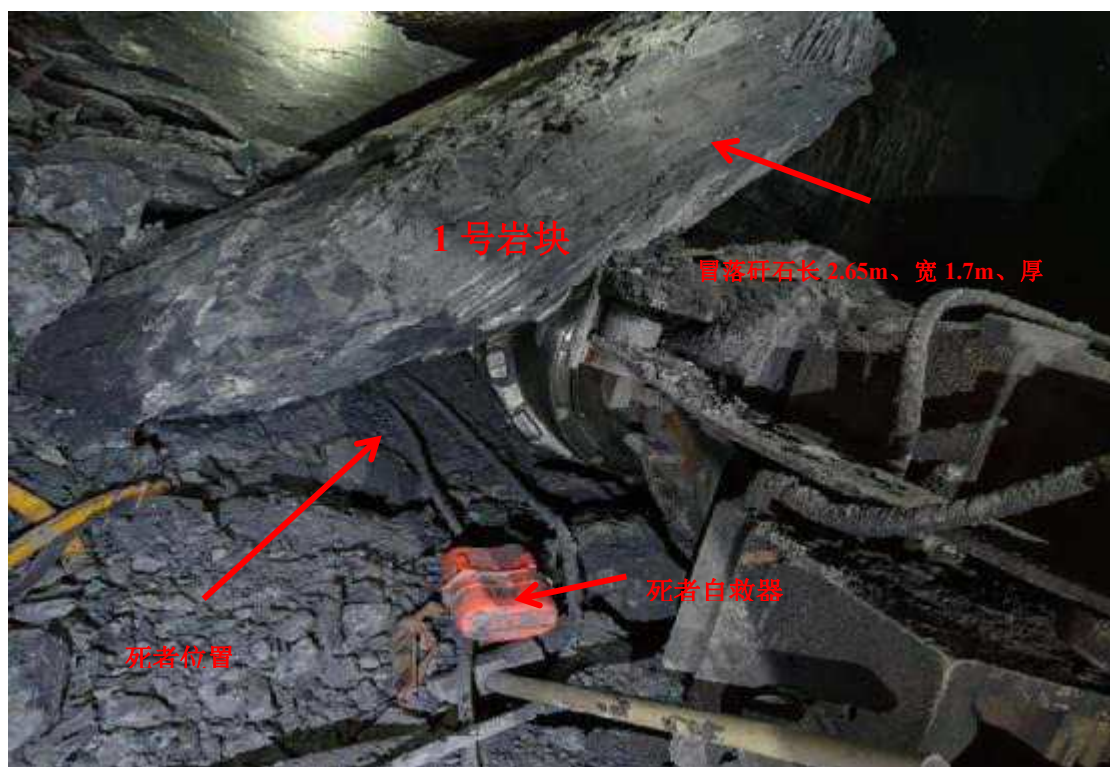
图5 死者位置

5.冒落的 1 号岩块位于掘进机截割头左侧, 呈 45°压在掘进截割头上, 死者位于 1 号岩块下、截割头左侧, 1 台编号为 143 号的自救器遗留在掘进机摇臂左侧 ( 见图 5 )。现场有 1 根单体液压支柱 ( 事故前, 沈洪彬打设的临时支护 ) 被压在 1 号岩块和截割头之间, 该单体液压支柱已被压弯, 缸体破裂 ( 见图 6 )。距迎头 5m, 有 1 根单体液压支柱靠在巷道的左帮。

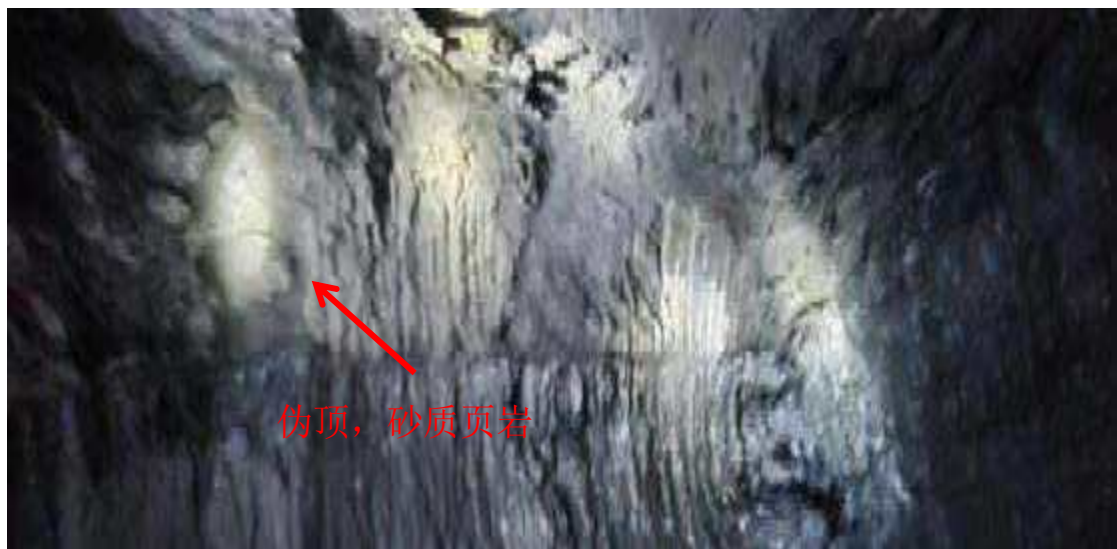
图 7 事故地点伪顶情况

6.事故地点巷道宽 4.0m、高 2.9m。冒落段煤层厚 0.6m，砂质页岩伪顶，最厚处 0.47m、向迎头方向逐渐变薄至尖灭（见图 7）。

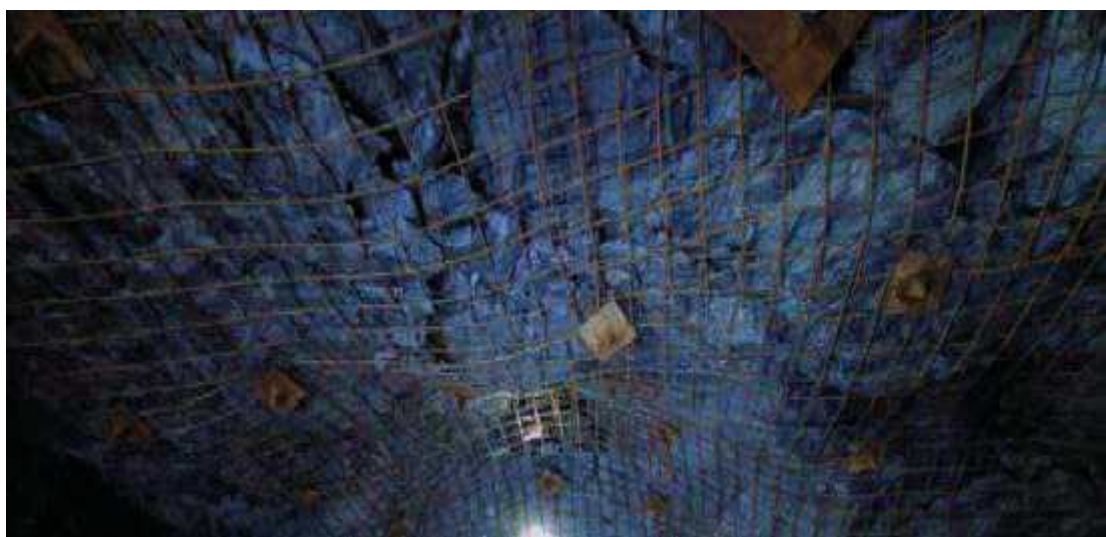
图 8 1201 回风巷顶板情况

7.+40m 排水平巷及与其临近的 1201 回风巷中，有多处出现顶板离层，且有深度和长度较大、连通性较好的裂口，斜层理，滑面、断口发育，多处可见面积较大的“帽盔”（见图 8）。

2.风险研判和隐患排查治理不到位。在+40m 排水巷及与其临近的 1201 回风巷中，已多处出现顶板离层，且有深度和长度较大、连通性较好的裂口，表明现有的支护强度已经达不到要求。该矿没有排查到已经出现的顶板安全风险和隐患，没有分析原因，没有对已掘的巷道采取补充加强支护措施，也没有对新掘的巷道重新进行支护设计和补充安全技术措施。事故当班带班矿长、安全副矿长、生产科长和跟班队长到现场检查，均未发现事故掘进工作面顶板的异常变化。

（五）强化煤矿地质和顶板管理工作。在巷道施工前，必须查明巷道及周边地质构造、煤层及其顶底板岩性等，全面摸清地质构造变化等因素对巷道支护破坏影响程度，认真收集巷道变形观测、顶板离层监测实际数据，进一步探明巷道支护失效及围岩变形下沉真实情况，确保地质预测预报的准确性，为矿井安全生产决策提供可靠依据。认真强化《地质工作细则》的学习，贯彻落实国家局《强化煤矿锚杆支护巷道顶板管理规定》等3项规定，加强对顶板灾害的治理和防范，坚决防止顶板事故。
