# 山西安昆新能源有限公司

## “7·6”机械伤害一般事故调查报告

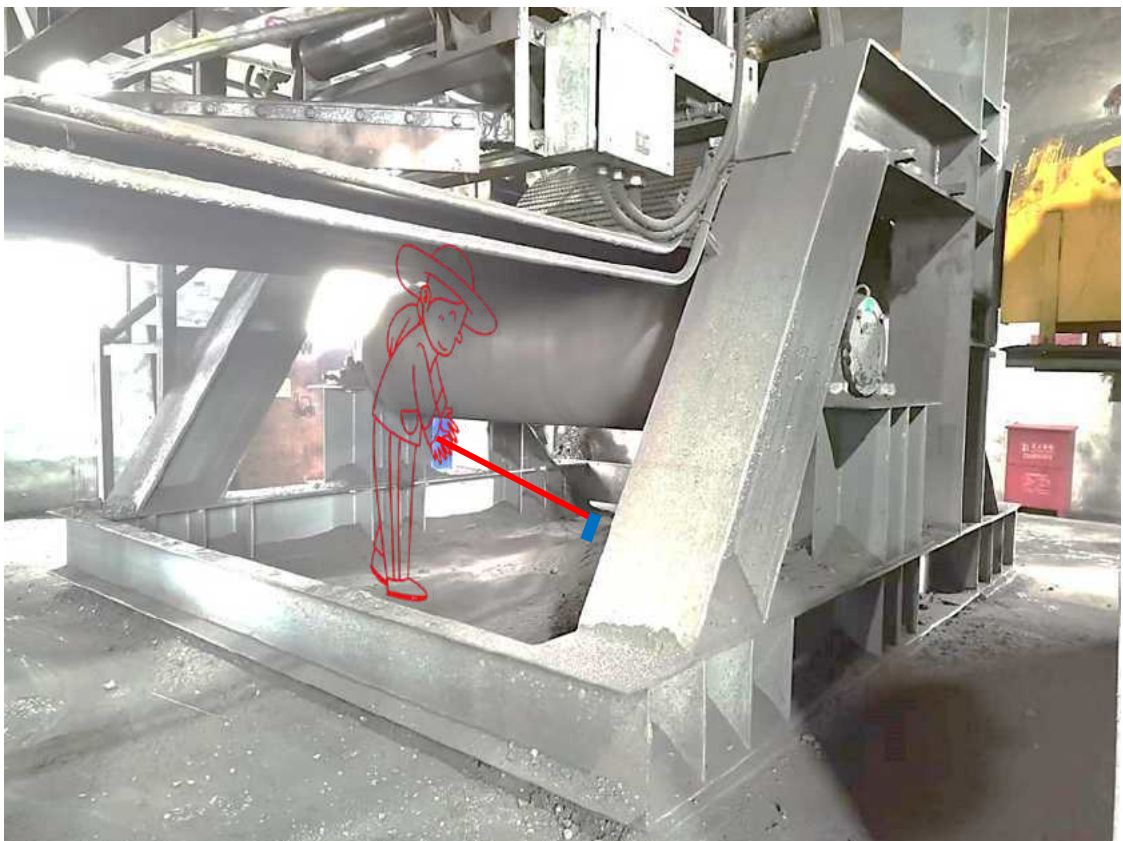
人员清扫作业站位（示意图）

7月6日6点52分29秒，曹田磊手拿刮刨进入皮带下部（导向滚筒南侧）用刮刨清理地面积灰，开始是面向导向滚筒，然后向东转身侧向导向滚筒用刮刨清理地面积灰。6时53分26秒曹田磊被卷入导向滚筒，导向滚筒出现明显抖动，6时53分

曹田磊安全意识淡薄，违规进入运转的管状皮带输送机下部作业，身体不慎被卷入导向滚筒，是发生本起事故的直接原因。

**（1）安全设施不到位。**管状皮带输送机机尾导向滚筒区域未设置防护板，不能防止无关人员进入。

（1）对所有皮带输送机需要进行清扫作业的区域进行全面隐患排查，对可能发生挤压部位采取相应的安全防护措施。

（2）管状皮带输送机机尾清扫区域应设置设备风险告知牌和岗位安全风险告知卡等进行安全风险公告。

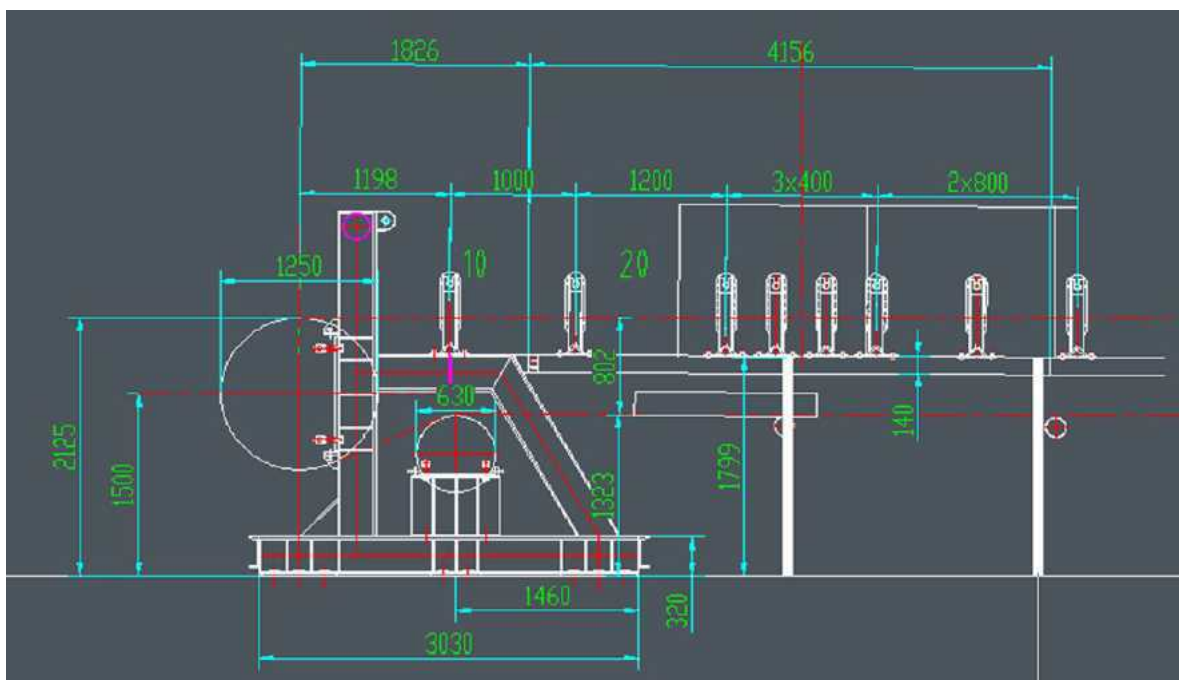
管状带式输送机机尾安装图

(5) **安全风险分级管控有缺陷**。虽然对皮带输送机机尾清扫作业进行了风险辨识，工程技术方面的风险控制措施未考虑导向滚筒机械伤害（挤压事故）。
