重庆市汛栾建材有限公司“10·17”一般机械伤害事故调查  
报告

日期：2021-11-29

来源：涪陵区应急局

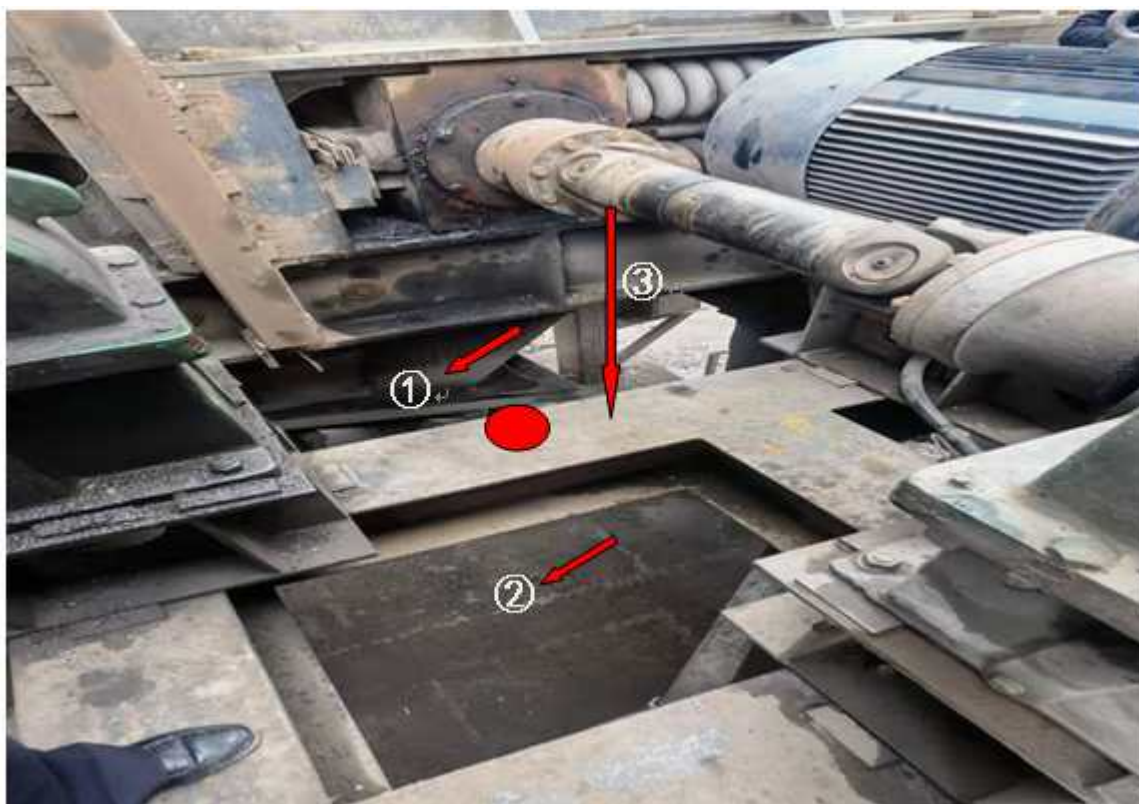
（2）物的不安全状态。正在进行维护保养的对辊制砂机传动轴无防护罩，由于作业前未按规定关闭电源，事故发生时对辊制砂机传动轴正处于正常运行（输出转速1.238转/秒）的工作状态。

(3) 环境的危险因素。对辊制砂机传动轴操作平台距地面2.8米，平台作业面为300×1300mm的长方形工字钢，前后为设备，左右均为无盖板孔洞，作业环境狭小，无避险空间，也不利于设备的检修。同时平台与对辊制砂机传动轴间距为840mm,站在平台上的设备维修工郑行兵的左衣角刚好处于对辊制砂机传动轴的转动平面。

注：红圈为作业人员站立处（300×1300mm工字钢）；①②为无盖板孔洞；③为作业平台与传动轴垂直间距（约840mm）。

照“三定”原则（定时限、定措施、定责任人）进行整改，旋转设备要加装防护盖，孔洞要加装防护盖板，坚决防止和遏制类似事故再次发生。
