# 安徽爱翔施工劳务有限公司“10·31” 一般中毒窒息事故调查报告

2024年10月31日8时30分许，安徽爱翔施工劳务有限公司（以下简称：爱翔劳务公司）安排工人在潘集区田集新一村一处市政管网污水井内清理堵塞管网时，发生一起中毒窒息事故，造成1人死亡、3人受伤，直接经济损失约175.5万元。

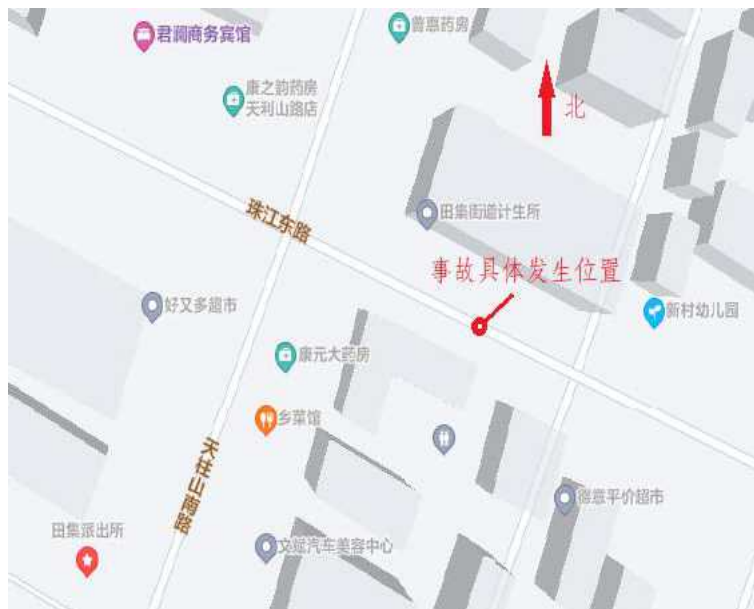
图1 事故具体发生位置

事故地点位于潘集区天柱山路和珠江东路交叉路口向东约50米处的一处市政污水井（见图1），该污水井井深为2.4米、直径为0.7米、井内横支管上沿至井口为1.4米、横支管管径约为0.4米（见图2、图3）。污水井南侧沿路为公厕、垃圾中转站及搬迁楼居民区，北侧沿路为幼儿园及各类门面房及居民楼（见图4、图5）。该污水井所在的珠江东路正在进行“潘集区内涝综合治理项目”路面施工。

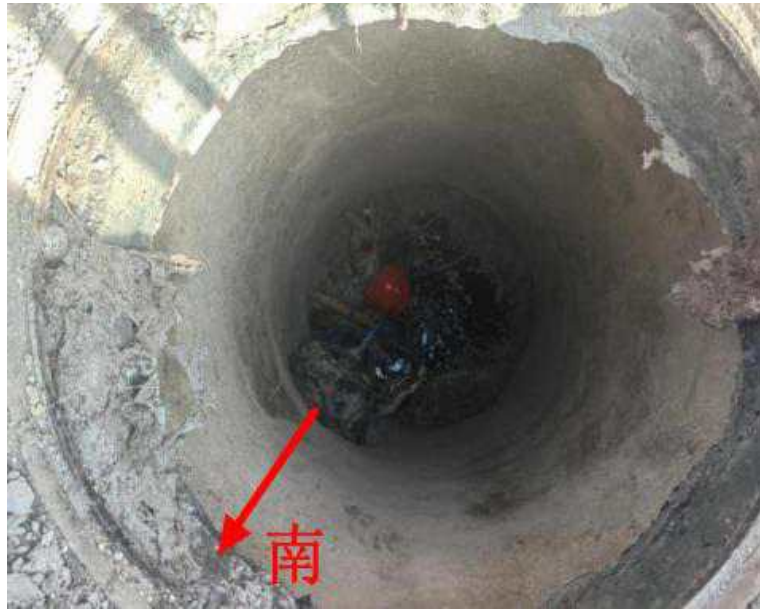
图 2 事发污水井

2024年11月2日13时30分左右，事故调查组委托安徽省淮南生态环境监测中心对污水井内气体进行抽样检测，检测取样点为涉事故污水井口下1米处左右，取样检测结果：硫化氢( $\text{H}_2\text{S}$ )浓度为 $115\text{mg}/\text{m}^3$ 、氯化氢( $\text{HCl}$ )浓度为 $96\text{mg}/\text{m}^3$ 、氨气( $\text{NH}_3$ )浓度为 $25\text{mg}/\text{m}^3$ 、VOC浓度（挥发性有机化合物） $89\text{mg}/\text{m}^3$ 。以上指标均远远超过安全数值标准<sup>2</sup>。
