# 兰溪柏社浙江兰溪市金昌矿业有限公司“10·31”一般冒顶事故调查报告

“10·31”一般冒顶事故调查组

2025年2月

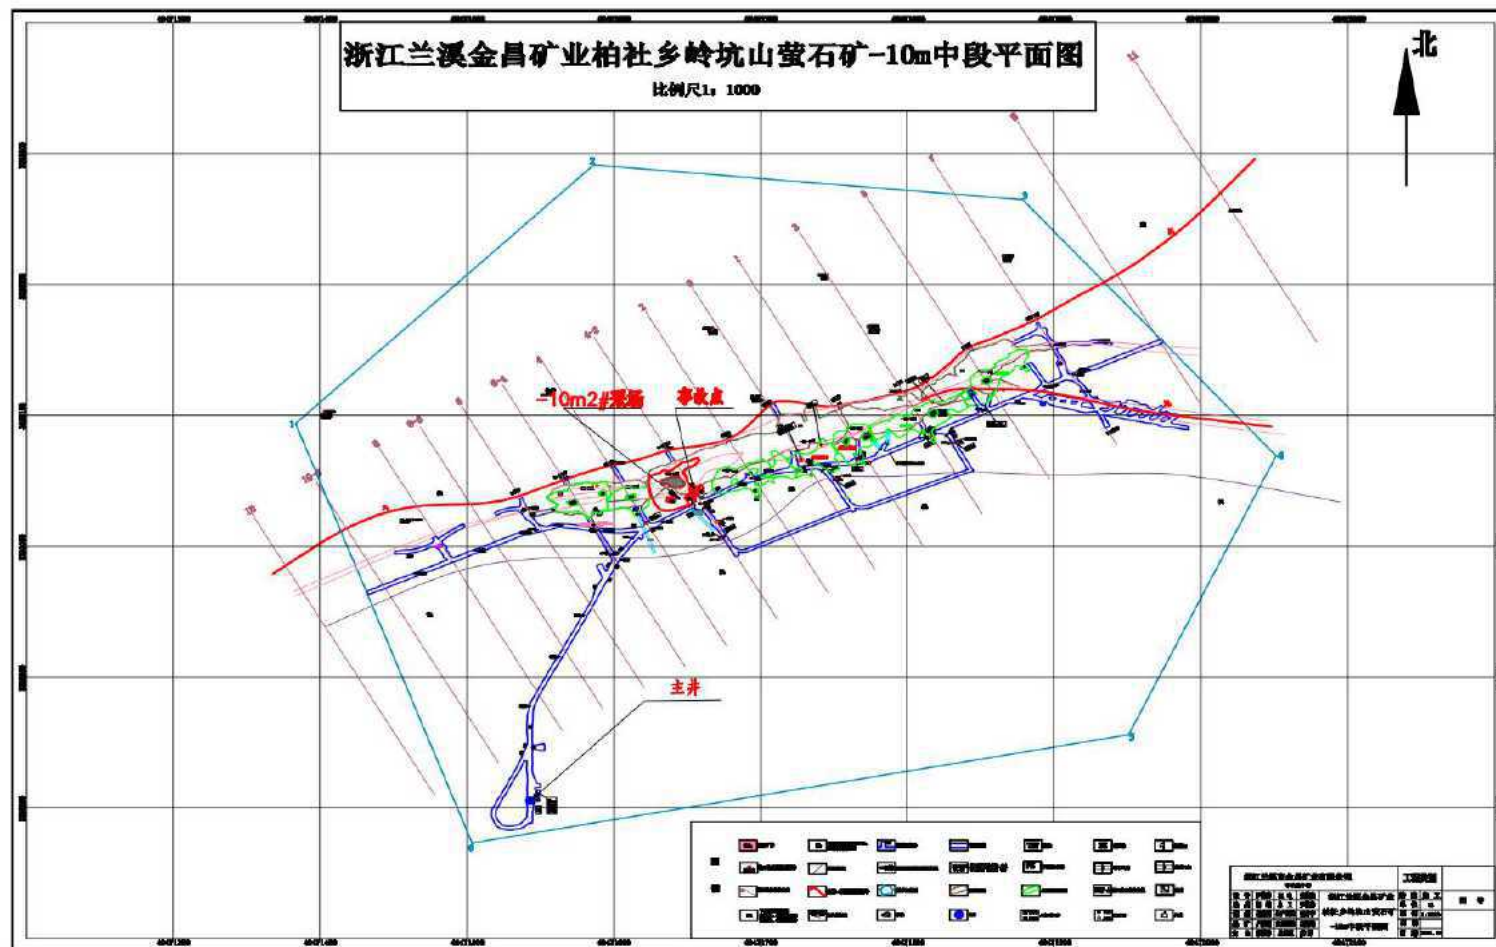
事故点位置一图 1

顶板冒落处位于安全出口与溜矿井之间、采场下盘矿岩结合部位，距安全出口 5m 处，冒落石块长 1.8m、宽 1m、厚 0.15m，重约 0.6t。

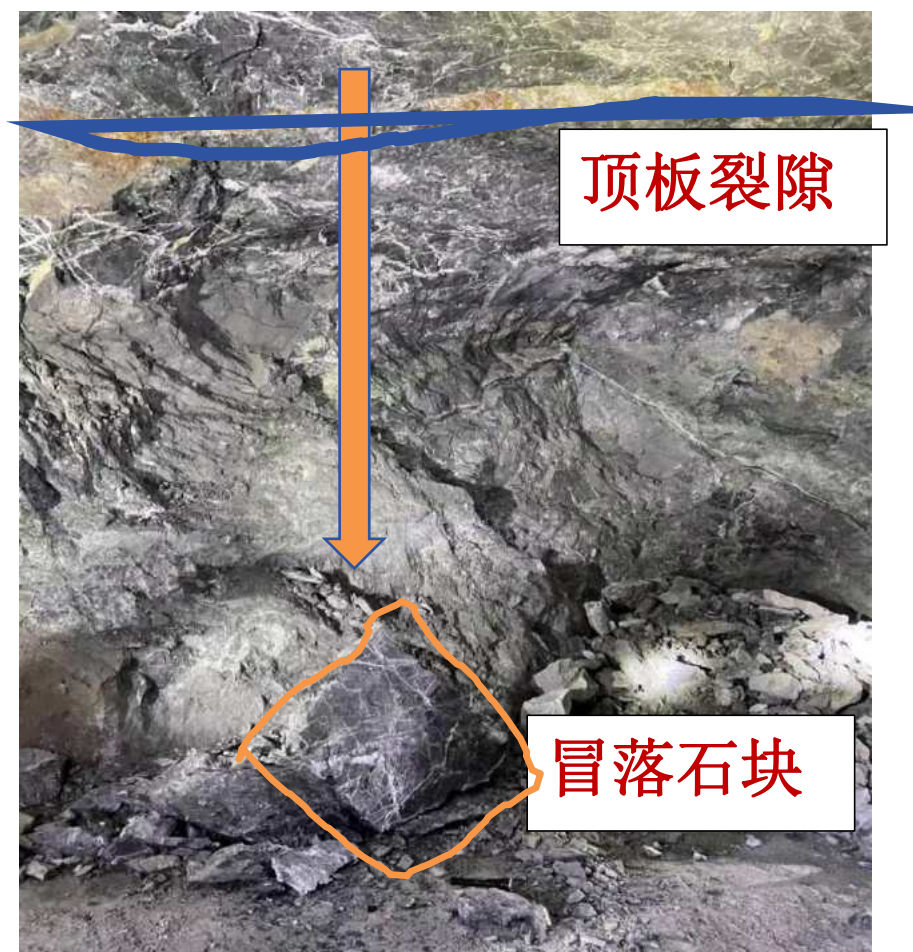
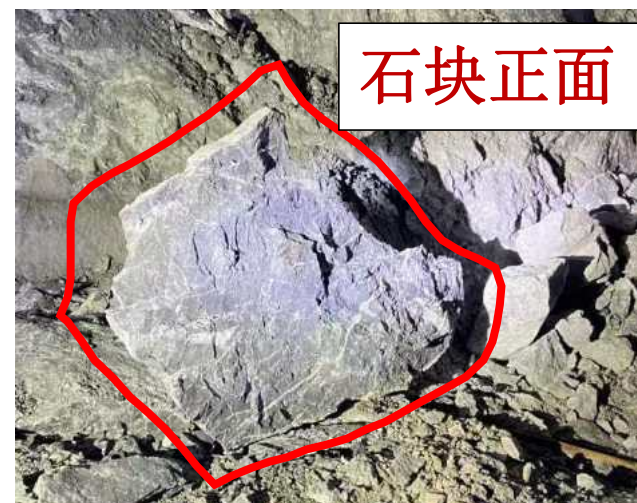
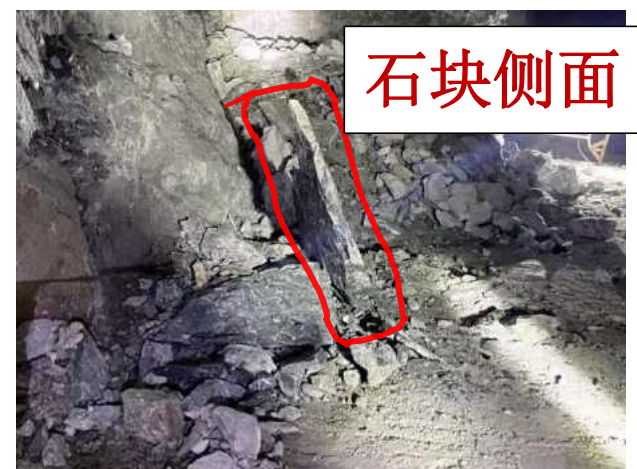
事故点照片一图 3

勘查人员通过充填行人井进入-10m 中段 2#采场入口，事发地点顶板岩体成近水平薄层状层理构造，且靠下盘有一条小裂隙，其产状与矿体基本相同，小裂隙将矿岩切开。此处采场空顶高度 5.1m，近水平的层理不易识别。

采场内有电动铲运机和卡特 3055 型撬毛机各一台。现场采场内溜矿井已堆满矿，矿堆上有三角耙一把，旁边有血迹，附近有掉落手电筒一个，安全帽一个（已破碎）和背甲一副。

1.事故发生地点顶板岩体成近水平薄层状层理构造，且靠下盘侧矿体走向方向有一条小裂隙，与矿体倾向同方向，将矿岩切开，导致发生岩层冒落现象；

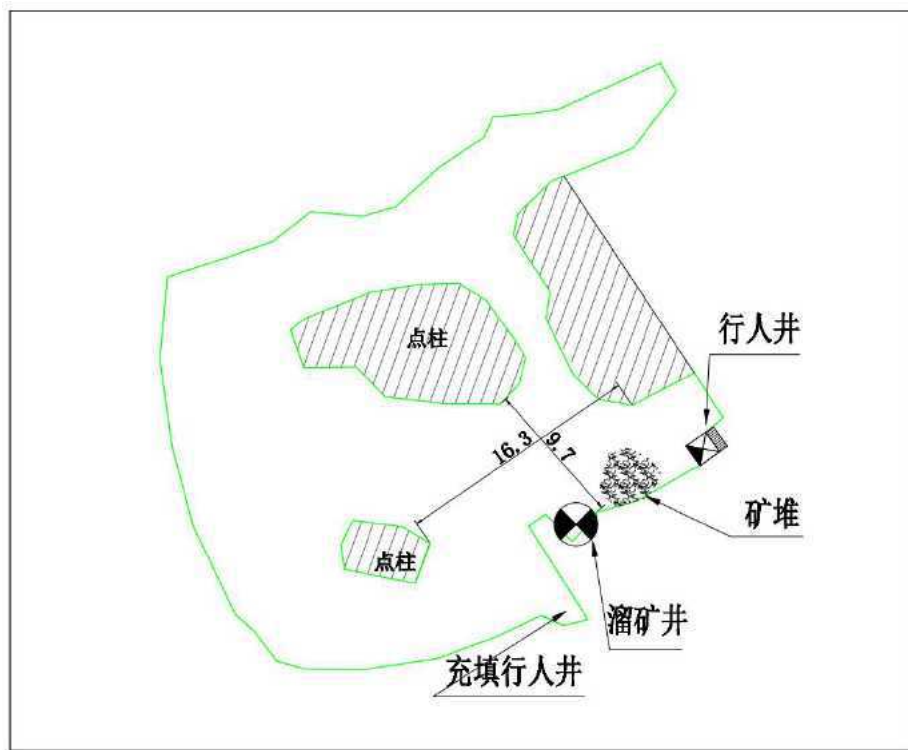
事故发生前采场示意图一图 4

井下-10m 中段 2#采场内，该采场于 10 月 27 日完成爆破落矿，事故发生时采场基本铲运结束，仅剩余少量矿石，准备采场充填作业。采场空顶高度 5.1~5.7m，宽度 9.7m，长度 16.3m（点柱至帮的距离），采场内留设两个点柱。

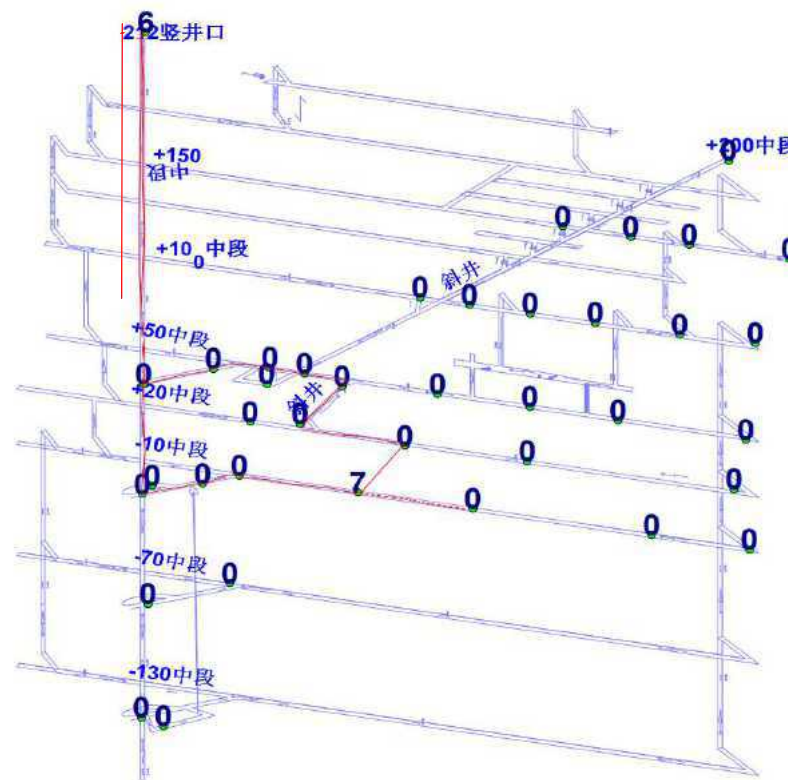
张某国井下活动记录一图 6

7 时 14 分许，张某国至竖井口下井乘罐到矿区+50m 中段，后经过+50m 中段主井口、码头门、风门、6 线、4—2 线和避险硐室等处。7 时 40 分许，金昌公司督查员管某桃在-10m 中段 1#采场采矿作业检查后前往事发-10m 中段 2#采场，并安排跟班工（兼撬毛机工）侯某全开撬毛机在 1#采场和 2#采场结合部位排险，对 2#采场进行了检查。

7 时 50 分许，张某国从+20m 中段先下到-10m 中段 1# 采场安全检查，8 时 30 分许，到-10m 中段 2#采场对铲出矿作业现场进行安全巡查并与金昌公司督查员管某桃碰面。张某国和管某桃指挥项目部跟班工（兼撬毛机工）侯某全操作撬毛机在-10m 中段 2#采场溜矿井附近位置排险，排完险后张某国、管某桃和当时在采场内检查的金昌公司总工（当班带班领导）尹某善、项目部技术副经理陈某双从-10m 中段 2#采场人行井下到-10m 中段主巷，张某国去-10m 中段主巷通知项目部放矿工孙某根班组放矿，9 时 15 分许，张某国返回到-10m 中段 2#采场。在此期间，金昌公司地质工程师郭某与取样工盛某平到-10m 中段 2#采场取样编录，盛某平发现天井对面点柱上有浮石，就安排撬毛机处理，撬毛机处理过程中盛某平、郭某两人开始取样编录。-10m 中段 2#采场铲运工赵某三在铲矿过程中，看见张某国拿着三角耙在 2#天井口与溜井口中间位置走动。9 时 35 分许在铲第二铲的时候发现张某国已经被顶板冒落的石头砸倒在地。
