**海珠华洲广州丽莉服饰贸易有限公司  
“5·3”一般物体打击事故调查报告**

2024年5月3日19时48分许，广州市海珠区华洲街龙潭颖龙北街6号发生一起物体打击事故，事故造成1人死亡，直接经济损失60.55万元。

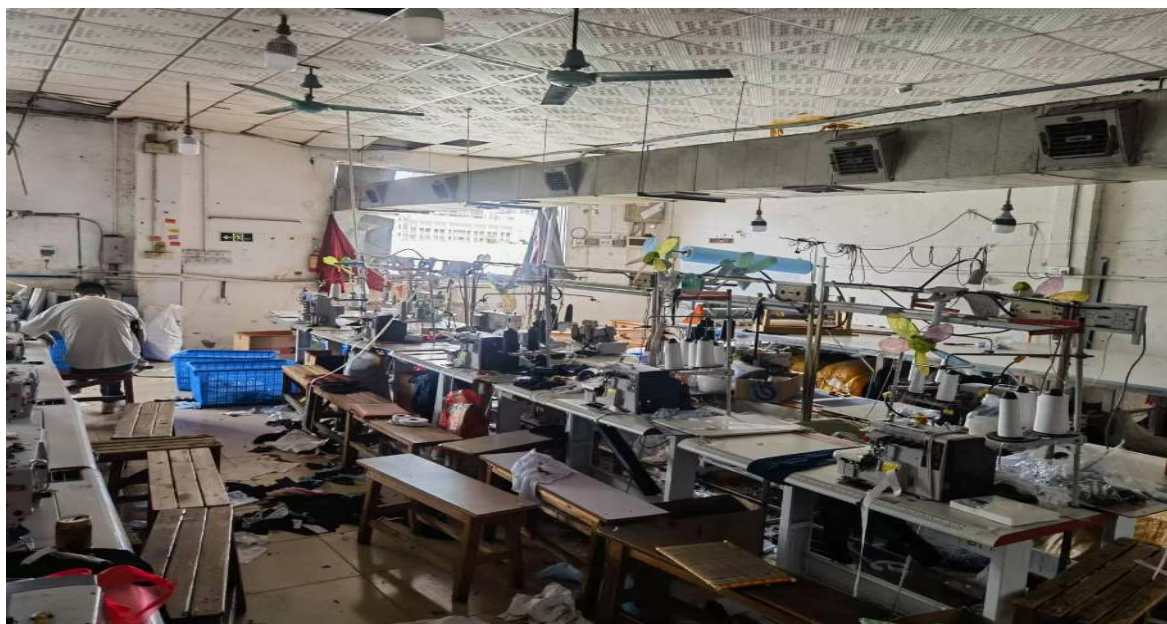
图1 丽莉服饰公司厂房内部情况

事故发生单位为广州丽莉服饰贸易有限公司<sup>[1]</sup>（以下简称：丽莉服饰公司），法定代表人为王林。2020年9月1日，王林承租海珠区龙潭颖龙北街6号四楼北侧区域作为制衣厂房（面积约230平方米），并于2022年4月8日在该地址注册成立丽莉服饰公司，主营业务为服装加工制作和批发零售，从业人员15名。丽莉服饰公司在厂房靠颖龙北街一侧的四楼北侧窗口设有一台小型钢丝绳电动葫芦（以下简称：简易吊机），用于在四楼与颖龙北街之间实施吊装作业，以满足该公司日常进出货需求。

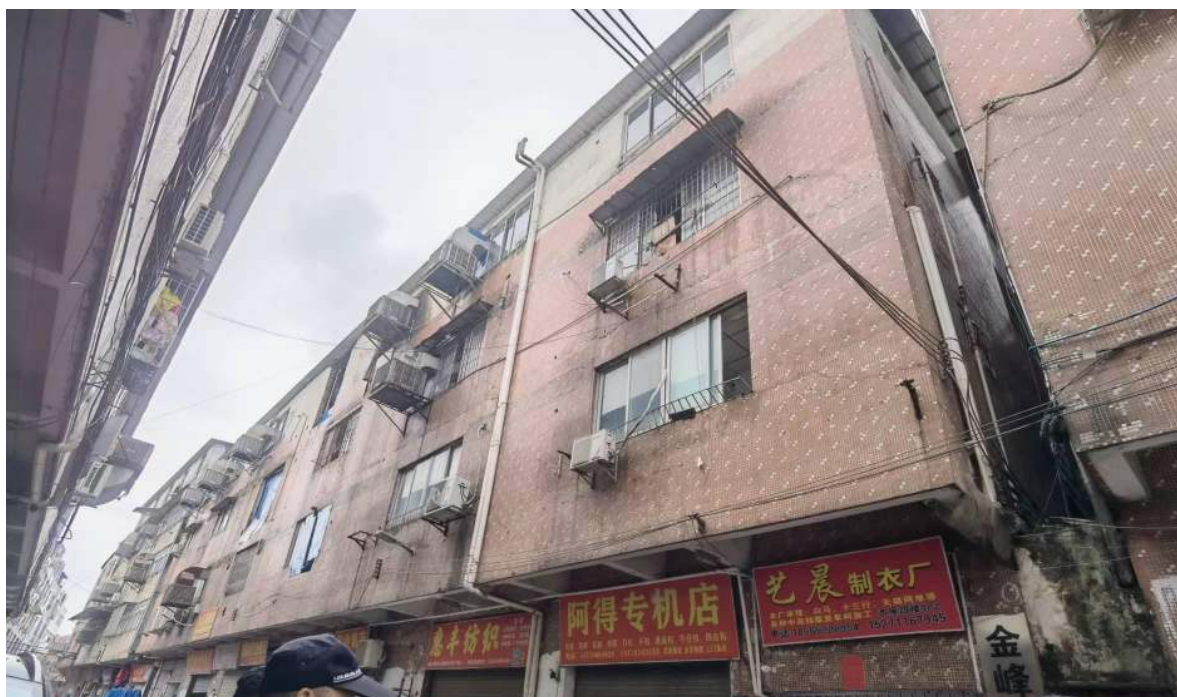
图2 龙潭颖龙北街6号建筑物

李\*玲（女，53岁，广州人）为海珠区华洲街龙潭颖龙北街6号厂房出租单位，其于2001年9月1日开始租用龙潭颖龙北街6号地块，而后在该地块建成一栋三层框架结构建筑物。2007年李\*玲出资对该建筑物进行升级改造，作为厂房出租。2012年李\*玲在该址原有三层的基础上加建一层建筑物，建成后龙潭颖龙北街6号共四层，第一层层高约3.8米、面积约920平方米，第二层至第四层各层高约3.1米、每层面积约1030平方米，总建筑面积约4000平方米。截止事发前，龙潭颖龙北街6号的经营业态以服装制造业为主，共有制衣厂、绣花厂等13家承租单位。
