## 汉滨区五里镇五里社区鸿昇禧宴餐饮酒店“12.14” 高处坠落事故调查报告

五里镇五里社区鸿昇禧宴餐饮酒店“12.14”高处坠落 生产安全责任事故调查组  
2025年3月17日

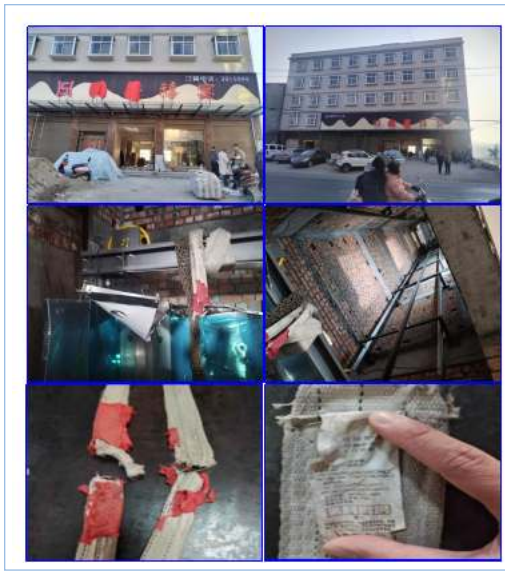
2024年12月16日，事故调查组成员刘光明、寇清荣、程浚峰及专家组成员到事故现场对断裂吊带进行现场勘查。情况：**一是**从5楼顶部坠入地下负1楼（共6层，每层高度不一致），高度约20米；**二是**捆绑情况：导链捆绑在5楼顶部的物体上，由于高度较大，导链不能放至电梯井底部，因此使用尼龙吊带连接电梯轿厢与导链；**三是**荷载情况：电梯轿厢重量约为300公斤，加上3名现场作业人员周奇、赵德涛、汪春林（每人按70公斤），两项合计重量为0.5至0.6吨（约500公斤）；**四是**吊带吊牌显示，有效长度6m，核定载荷3t、实际测量长度5.7米、整体宽度7.5厘米单扎，其中有70cm的圆形为5cm宽度的双扎、断裂位置处于吊带与导链的连接处，正好处于70cm×5cm双扎段的中间位置。同时显示吊带无生产日期、无使用有效期及其他相关铭牌信息，根据现场踏勘，标注荷载3吨，实际载重不足0.6吨，且从70cm×5cm双扎处断裂；**五是**现场导致事故发生的主要原因是尼龙吊带断裂，与特种设备装置、设施和附件无关；**六是在**负一楼坠落处，顶部黄色安全帽显示无“三证一标志”（生产许可证、产品合格证、安全鉴定证、安全标志），安全帽下颚带锁扣关闭，说明现场作业人员在作业过程中，只有一人佩戴安全帽且未系下颚带（附相关照片）。

一是作业人员在轿厢安装过程中，未使用合规吊带连接电梯轿厢与导链，不满足基本承重要求，造成吊带断裂，轿厢坠落；二是现场安全防护措施缺失，未设置防坠网和作业平台；三是施工作业人员未系安全带、未戴安全帽进行作业，加剧了坠亡事故的严重性。
