# 西固陈坪甘肃金宸泽劳务有限公司“10·25” 一般坍塌事故调查报告

2025年10月25日13时50分左右，位于兰州市西固区陈坪街道新滩社区G2105地块土方平整及垃圾外运施工项目发生一起土方坍塌事故，导致1人死亡。

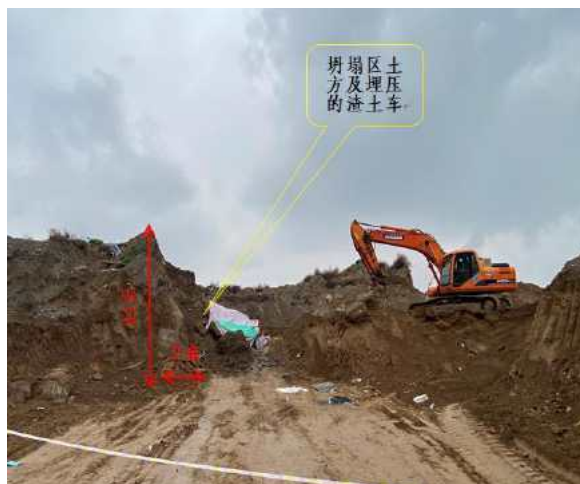
现场勘验时，事故现场停放着一台挖掘机和一辆自卸货车，自卸货车车号为甘A84\*\*\*，车体为绿色，车头朝东、车尾朝西，停放在呈“凹”字形的土堆中，车身右侧的堆土高度约为8.5米，高出自卸货车车厢顶部约6米，车身左侧和车尾的土堆高度均为

3.5米，高出车厢顶部约1米。塌方发生在自卸货车右侧(副驾驶一侧)，由于塌方区域较大，塌落物将自卸货车的车头、右侧车身、车厢及车尾全部掩埋，塌落物将驾驶室顶盖冲击压塌，前挡风玻璃和左侧挡风玻璃破碎，土方涌入驾驶室，车门弯曲变形(救援时被消防救援人员破拆)，驾驶室受挤压整体变形。

图1 事发现场整体现状图

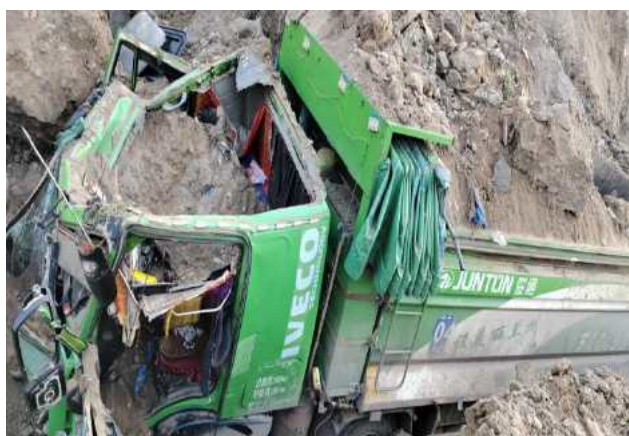
13时50分左右，自卸货车右侧堆土(高度约8.5米)发生坍塌，塌落物将自卸货车的车头、右侧车身、车厢及车尾全部掩埋，驾驶室顶盖被冲击压塌，前挡风玻璃和左侧挡风玻璃破碎，土方涌入驾驶室，车门弯曲变形，驾驶室受挤压整体变形，司机张某祥被挤压困于驾驶座与操作台之间。

图2 自卸货车现状图

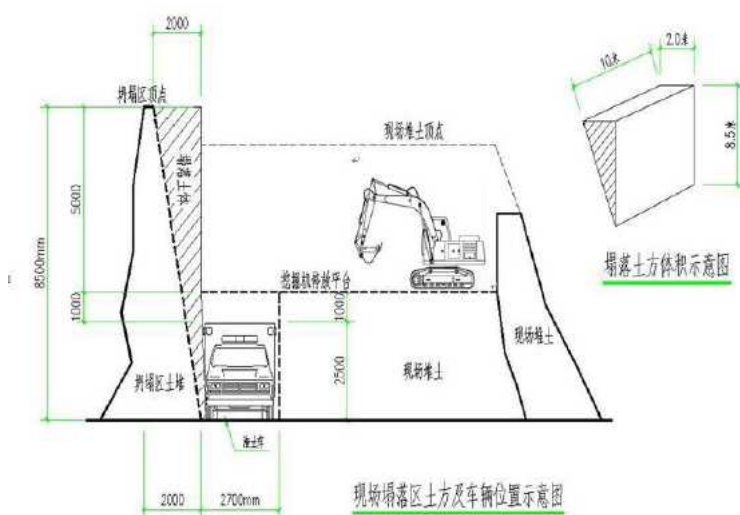
现场勘验时，因事发现场存在二次坍塌危险，勘验人员借助百度卫星地图对G2015号地块及地块内的堆土进行了区域测量。G2015地块近似梯形，东西向长、南北向短，东西方向通过卫星地图在线实测其两边的长度分别为183米和198米；南北方向地图在线实测其两边的长度分别为163米和96米，地块区域总面积地图在线实测为16582平方米，约24.86亩(此数据为预估数据，存在误差，具体面积以土地手续登记的数值为准)。堆土区域的土方形状不规则，地图在线实测东西方向堆土长度约为129米和93米，南北方向堆土宽度约为100米，堆土高度现场目测最高点距地面约为10米(勘验时堆土的长度按93米，堆土的整体高度取平均值按7米计)，估算地块内的堆土总量约为6.51万立方米

图4 事故现场坍塌区示意图

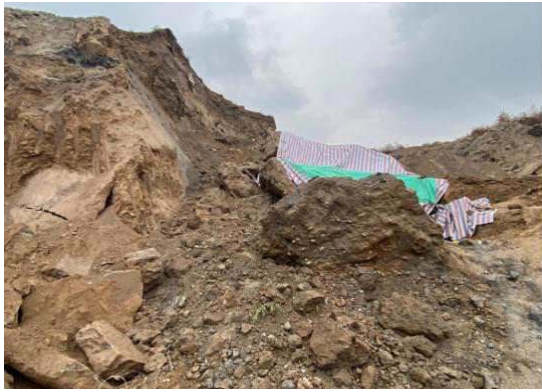
现场勘验时，坍塌的土堆顶部已长满荒草，土体主要为黄土状粉土(粘土、杂土)，塌落区域的土体中含有大量的混凝土硬块、粉煤灰、鹅卵石、砂夹石、混凝土石块、破拆的桩头及建筑垃圾等，土质松软湿润，土体中部分粉煤灰与砂夹石、粘土已结成硬块，涉事自卸货车的车头处塌落的粉煤灰硬块实测尺寸为1.6米×1.2米×1.1米，体积约2.1立方米。

图5 坍塌的粉煤灰硬块及石块图

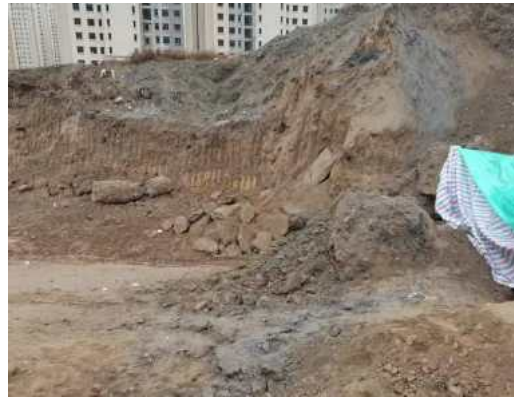
图6 挖运的土石方土质图
