## 广西来宾抽水蓄能电站工程通风兼安全洞“10·12”一般冒顶事故调查报告

2024-11-25 11:20 来源：金秀瑶族自治县应急管理局

2024年10月12日15时40分，中国水利水电第四工程局有限公司承建的位于广西来宾市金秀瑶族自治县忠良乡来宾抽水蓄能电站工程，兼安全洞T1+133桩号爆破作业后进行爆后检查过程中发生一起冒顶事故，造成1人死亡。

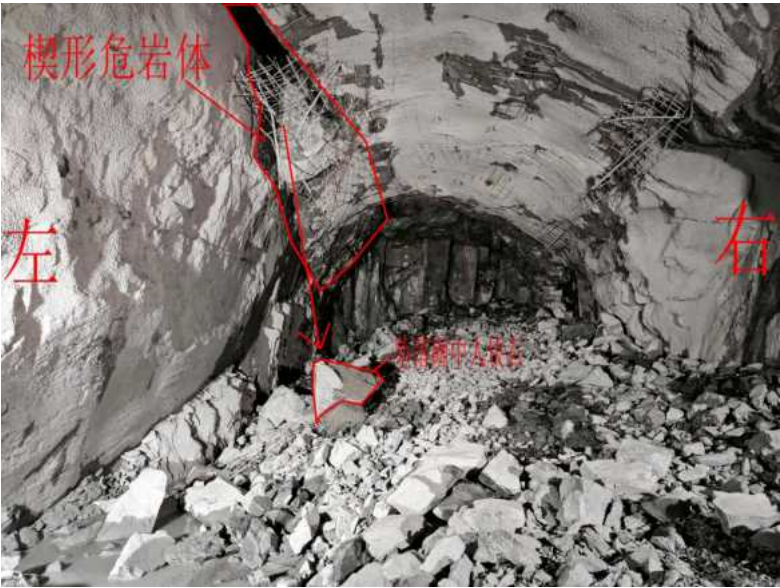
照片1

拱顶塌方形成倒楔形空槽，长约6m，宽0.8—1.20m，落空体积约3m³，另事故发生后，实施洞口封闭管理期间，在T1+133.0处（T1+136.0桩号），又发生岩块掉落现象，块状0.5—0.80m，三角形状，堆积于洞底板。上方洞顶形成3×0.8m的楔形空槽。详见照片1、2、3、4、5、6。

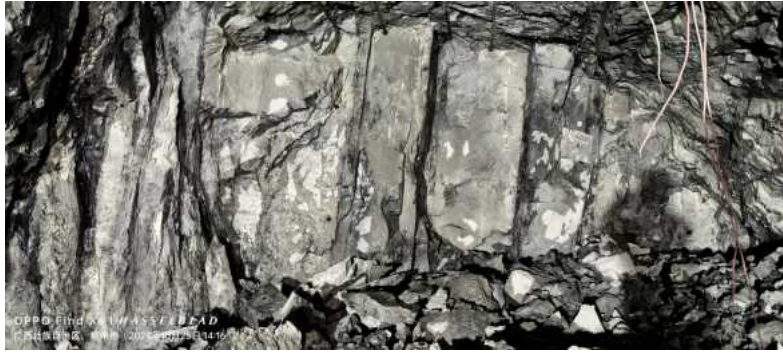
照片2 掌子面照片  
左

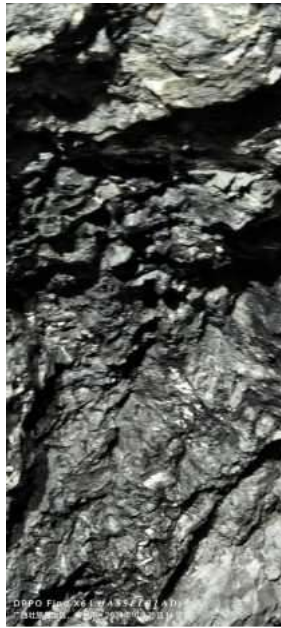
照片3 临近掌子面左侧围岩（节理裂隙交叉切割）  
右

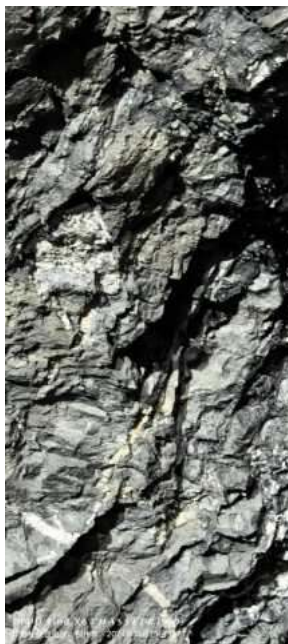
照片4 临近掌子面右侧围岩（节理裂隙交叉切割）

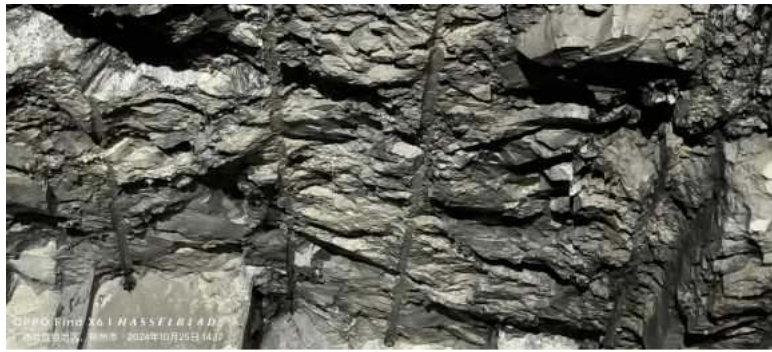
照片5 光面爆破孔及围岩（节理裂隙交叉切割）

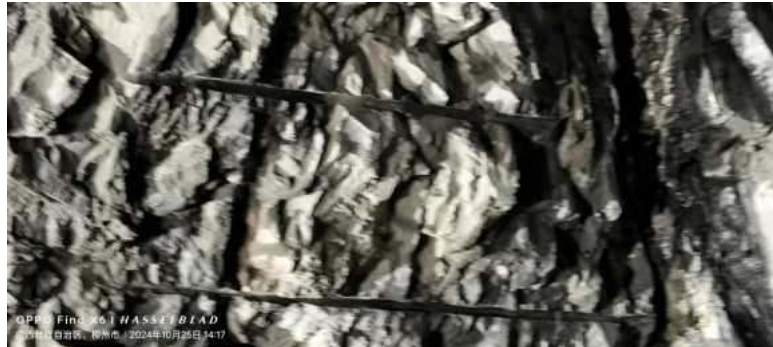
照片6 光面爆破孔及围岩（节理裂隙交叉切割）

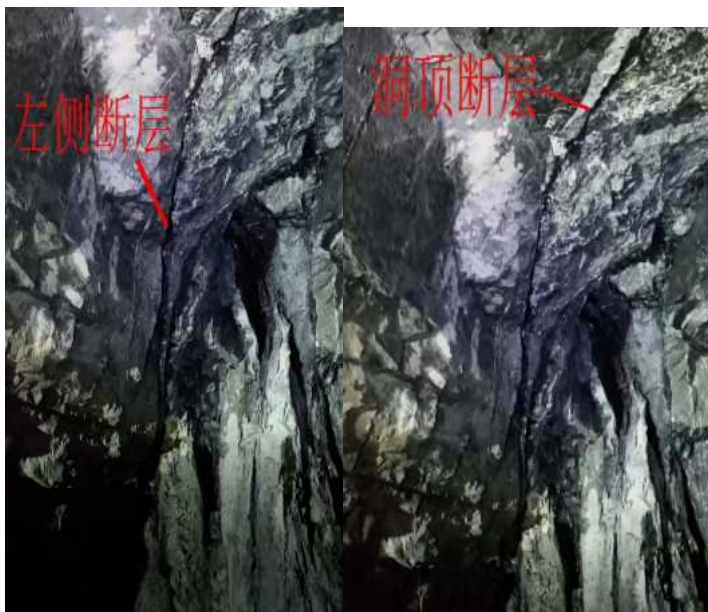
2024年11月7日专家组再次进入隧洞勘察，针对隧洞围岩类别及稳定性进一步勘察。距掌子面3—4m附近发现一斜交穿越洞室的一小断层左侧产状 $310^{\circ}\angle 82^{\circ}$ ，断层宽0.8m；顶部断层宽1.20m；右侧断层扭转，产状为 $130^{\circ}\angle 76^{\circ}$ ，断层宽0.50m，右侧断层带压碎呈糜棱岩为粉砂质泥岩手捻即碎（见照片7、8、9）。洞室右侧洞脚下发育2组节理；①层面节理产状为 $180^{\circ}\angle 88^{\circ}$ ，②节理产状为 $10^{\circ}\angle 10^{\circ}$ （缓倾角），岩体破碎，在停工期间右侧拱脚冒落岩体宽0.8m，长1.8m（见照片11）；洞室左侧顶部有少量岩块掉落（见照片10）。从掌子面起支护洞段长5m，事故发生后26天内在裂隙及断层发育部位发生间断性岩块掉落，面积约占1/5。

照片7 左侧断层

照片8 洞顶断层

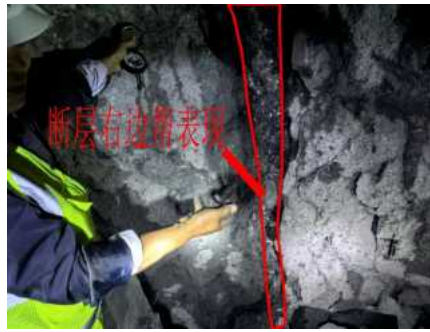
照片9 右侧断层

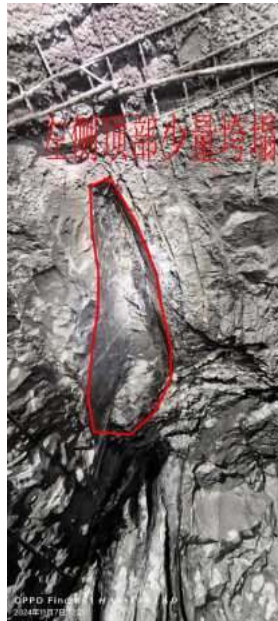
照片10 左侧顶部后续发生小垮塌

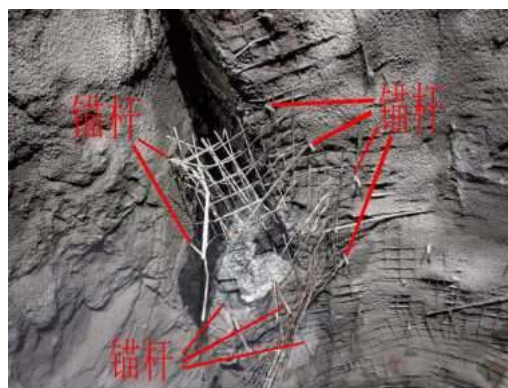
2024年10月25日专家组进入隧洞进行现场勘查。隧洞轴线方向南西268°（正西方向），掌子面为中—厚层状泥质砂岩夹薄层粉砂质泥岩，微风化状，砂岩单层厚0.70—1.00m，夹层层厚7—15cm，岩层产状180°∠88°，垂直岩层，单斜构造，岩层走向与隧道轴线呈平行相交。T1+133.0岩块掉落处出露厚层状泥质砂岩，发育3组节理：(1) 20°∠83°，属层面层理，垂直层面倾向右壁，延伸长大于10m，面平直光滑，少许泥膜充填，层面略显扭转，中下部反倾向南，稍呈弧状。(2) 10°∠38°，微张，面平直光滑，少许泥膜充填；延伸6m，具渗水现象，倾向右壁；(3) 65°∠85°，近垂直节理，倾向洞口方向，面光滑平直，少许泥膜充填；洞身围岩受3组节理切割岩体破碎，呈楔形体状，裂隙具面具渗滴水现象，降低节理面黏结力下降，岩体稳定性差。掉落岩块块径0.6—1.5m不等楔形体，砸中人员单一岩块重1.42m³，从掉落砸到人的危岩体拱顶空腔周围可见3根锚杆（见下照片12），施工单位对该支护段按0.8×0.8m间距（设计为1.2×1.2m）加了随机锚杆加固。

照片12 事故坠落岩块处所打锚杆

事故段地质构造变化大，有斜向穿越洞室的小断层，断层带呈糜棱状，手捻即碎，局部夹薄层粉砂质泥岩软弱夹层，岩体节理裂隙发育，构造面隐蔽性，采用传统地质雷达超前预报及现场编录难以分辨出被节理裂隙完全切割的危岩体，危岩体周围已施工锚杆并增加了随机锚杆，由于危岩体裂隙发育，锚固效果不理想，危岩体在爆破震动裂隙渗水软化及自重的作用下产生冒顶。

(一) 吸取教训，加强超前地质预报、跟踪地质编录及围岩鉴别，如实反映掘进过程中的地质变化情况，对局部断层、节理裂隙或夹岩薄层发育段适当增加随机锚杆加固；或根据围岩类别的变化及时调整掘进支护形式；

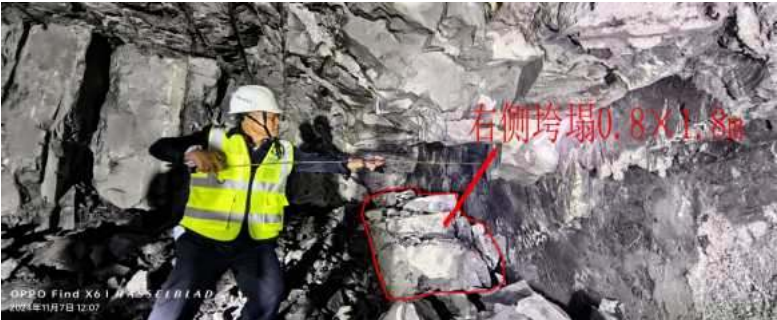
照片11 右侧后续发生垮塌
