# 川南煤业泸州古叙煤电有限公司石屏一矿 “2·12”煤与瓦斯突出事故调查报告

2025 年 2 月 12 日 16 时 15 分，川南煤业泸州古叙煤电有限公司石屏一矿（以下简称“石屏一矿”）13319<sup>±</sup>机巷掘进工作面发生一起煤与瓦斯突出事故，造成 1 人死亡，直接经济损失 198.2 万元。

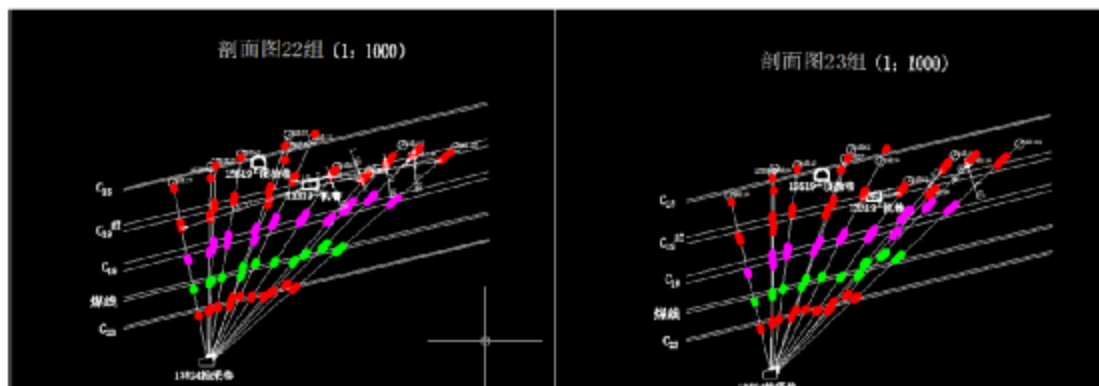
图1 13319<sup>±</sup>机巷掘进工作面第22组、第23组钻孔剖面图

(1) 区域防突措施执行情况。13319<sup>±</sup>机巷掘进工作面采取穿层钻孔预抽煤层瓦斯的区域防突措施，在 13524 抽采巷施工钻孔，终孔按  $7.5\text{m} \times 7.5\text{m}$  网格布置，设计 53 组共计钻孔 650 个，工程量 42482.6m。2022 年 4 月 1 日开始施工，2022 年 7 月 28 日施工完毕，实际共施工钻孔 725 个（含 75 个补孔），合计工程量 48173.2m。2022 年 4 月 3 日起陆续开始投抽，2022 年 7 月 31 日所有钻孔全部投抽。截至 2024 年 1 月 15 日改为控抽，钻孔最长抽放时间为 652 天，最短抽放时间为 533 天。查阅抽采资料发现，对应事故发生段的第 22 组和第 23 组抽采钻孔出现煤层起伏达  $1.83\text{m} \sim 4.02\text{m}$ ，反映出该区域（巷道里程 170~177.5m）可能出现地质构造（见图 1）。

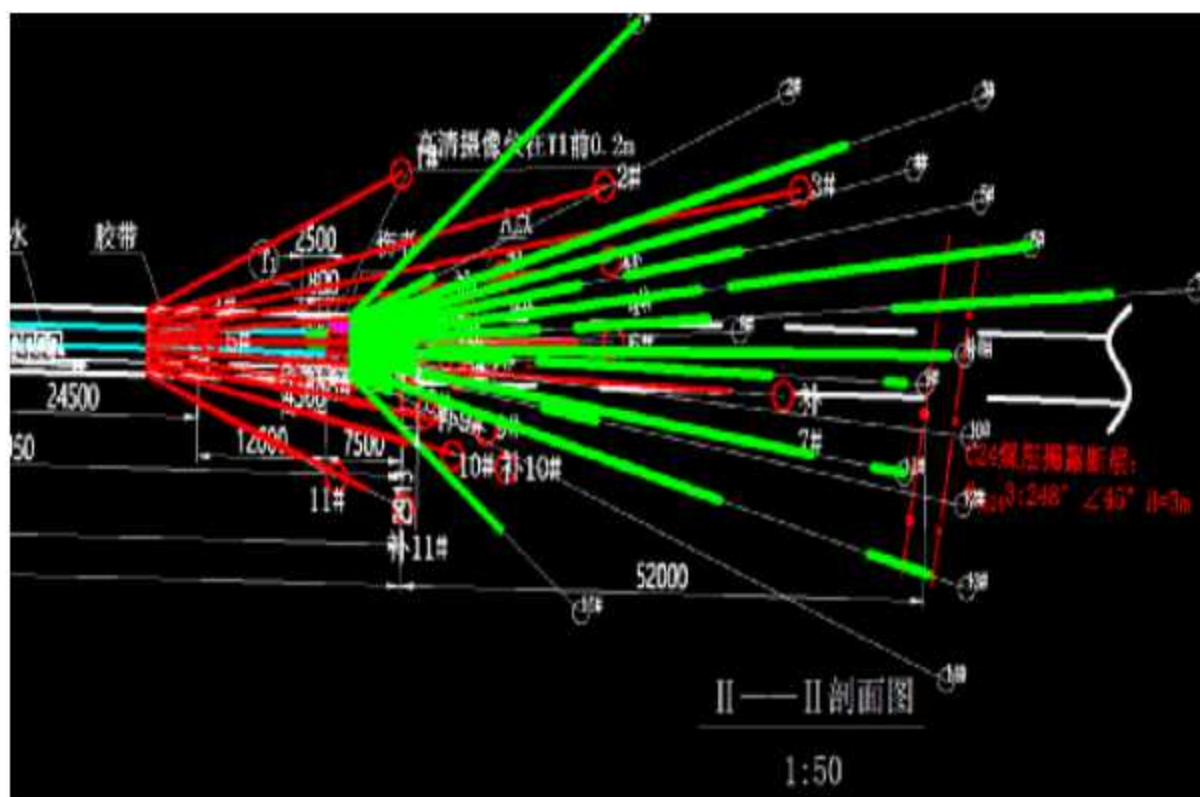
图3 13319<sup>±</sup>机巷掘进工作面局部防突措施顺层钻孔布置图

钻孔预抽瓦斯，2025 年 1 月 8 日施工完毕后进行抽采，2 月 6 日煤矿复产后采用钻屑指标法开展效果检验，测得  $K_1$  值  $0.18\text{mL/g}\cdot\text{min}^{1/2}$ 、 $S_{\text{max}}$  值  $2.7\text{kg/m}$ ，同时测得煤样最高瓦斯含量达  $4.81\text{m}^3/\text{t}$ （见表 2）；上述 2 次局部防突措施钻孔布置见图 3。③2025 年 2 月 9 日中班，13319<sup>上</sup>机巷掘进工作面掘至 169m 处，出现

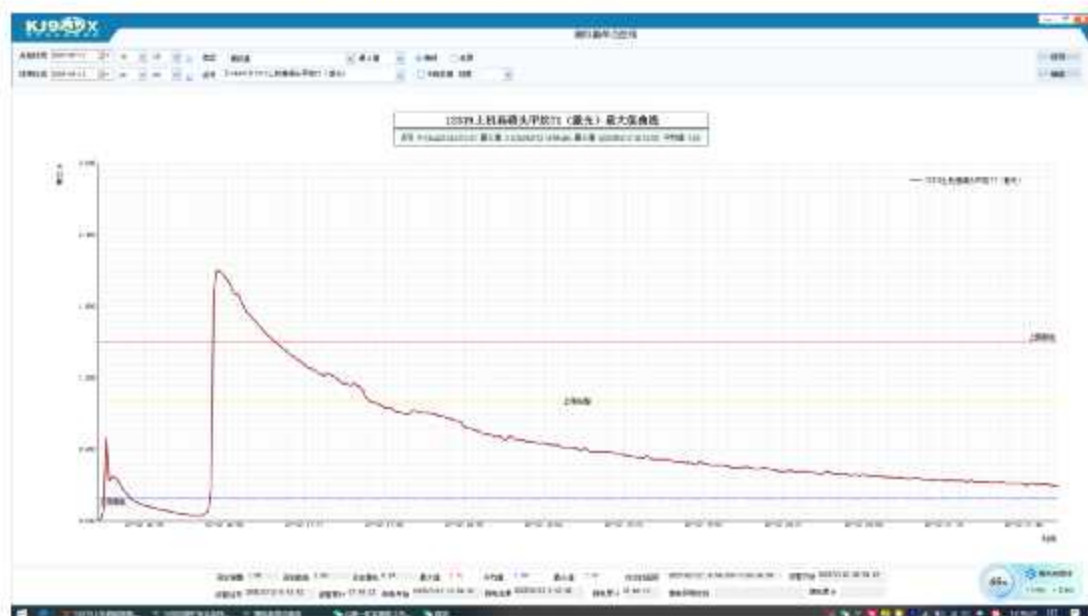
图 5 13319<sup>上</sup>机巷掘进工作面  $T_1$  甲烷传感器曲线图

查安全监控系统密采数据显示：T<sub>1</sub> 甲烷传感器 2025 年 2 月 12 日 16 时 15 分 00 秒数据开始上升，16 时 54 分 19 秒达 1.0%以

上，16 时 55 分 46 秒数据升至最大值 2.1%，后由救援人员将其复位，于 17 时 52 分 24 秒下降至 0.99%，之后呈下降趋势逐渐恢复正常。 $T_1$ 、 $T_2$ 、 $T_4$  监控曲线见图 5、6、7。

全的监控传感器，将 13319<sup>±</sup>机巷掘进工作面 T<sub>1</sub> 甲烷传感器移动至巷道风筒下部距离巷道底板 1m 的位置，将工作面 T<sub>2</sub> 甲烷传感器移至工作面回风口进风侧，人为造成甲烷传感器监测数据失真，导致不能正常预警、报警和断电。

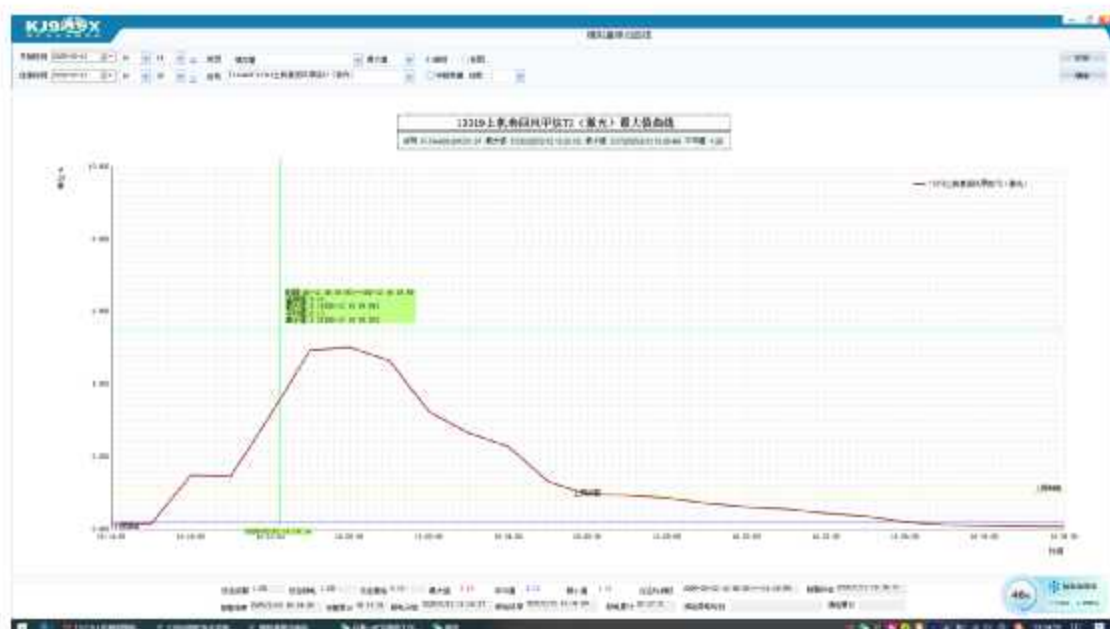
图 6 13319<sup>上</sup>机巷掘进工作面  $T_2$  甲烷传感器曲线图

牟某余检查 13319 上机巷掘进工作面 T<sub>2</sub> 甲烷传感器位置的瓦斯浓度后，于 15 时 31 分，用瓦斯检查手杖将 T<sub>2</sub> 甲烷传感器取下，挂在距 13319 上机巷掘进工作面回风口进风侧皮带托架上。15 时 33 分，刘某强与张某伦、李某用电话向调度室请示掘进，得到许可后刘某强外出巡查，张某伦等 3 人做准备工作；15 时 38 分，张某伦爬上综掘机，将 T<sub>1</sub> 甲烷传感器移至综掘机后部风筒下方，准备掘进作业。

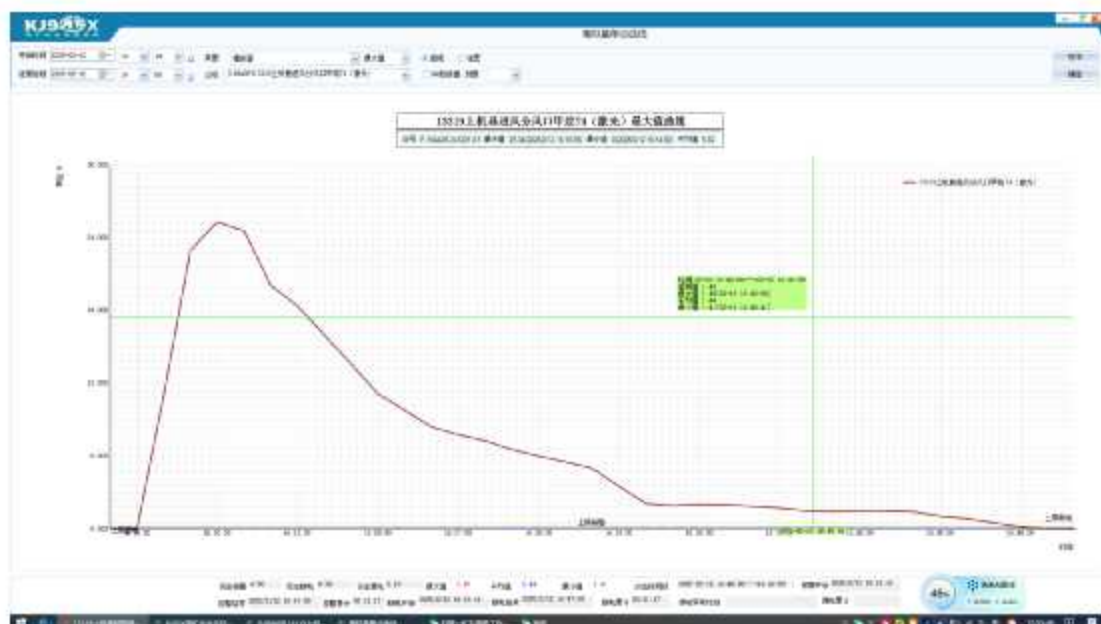
图 7 13319<sup>±</sup>机巷掘进工作面 T4 甲烷传感器曲线图

3.局部通风及回风口情况。13319<sup>上</sup>机巷掘进工作面采用FBDNO7.1/2×45kW型局部通风机配备长度429m、直径 $\phi 800$ mm风筒压入式供风，风机安设在133中部车场，风筒敷设至距迎头约5m，风筒传感器安设在距迎头约18m处；工作面计划配风量 $320\text{m}^3/\text{min}$ ，2025年2月8日实测 $472\text{m}^3/\text{min}$ ，现场勘查时，风筒及风筒传感器完好。13319<sup>上</sup>机巷掘进工作面回风巷位于巷道左帮(低帮)，距防突反向风门34m，回风巷与13319<sup>上</sup>机巷中轴线呈 $90^\circ$ ，坡度达 $36^\circ$ ，回风巷与13319<sup>上</sup>机巷交叉处宽度3.2m，高度仅1.7m，回风口外有一根直径 $\phi 280$ mm的瓦斯抽采管道(见图12、图13)。经技术组论证，回风口位于巷道低帮，与巷道呈直角，回风口顶部低于机巷顶部约1.2m，突出时高浓度瓦斯极易扩散至T<sub>4</sub>甲烷传

感器位置，导致T<sub>4</sub>甲烷传感器高浓度超限。

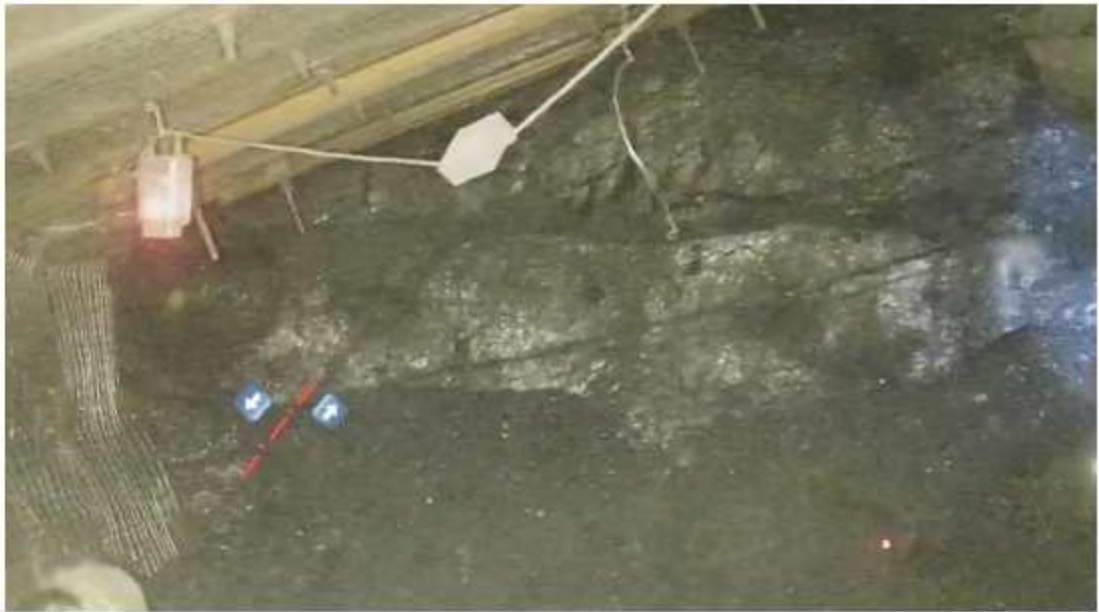
图8 13319<sup>上</sup>机巷掘进工作面迎头2月9日视频截图

2025 年 2 月 9 日，13319<sup>±</sup>机巷掘进工作面迎头揭露 f3319j1 正断层（倾向 313°、倾角 50°、落差 0.6m）。受断层影响，巷道右帮煤厚从 1.7m 增加到 2.2m，节理裂隙发育，煤体破坏类型属 II～III 类（见图 8）。

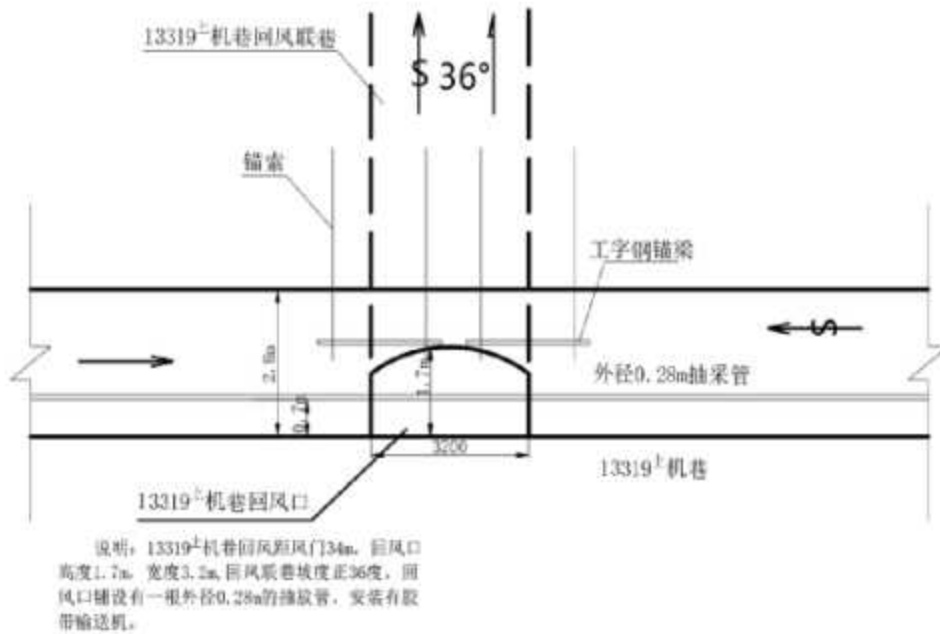
图 12 13319 上机巷掘进工作面回风口切面图

地质构造带的防突措施；古叙公司驻矿监管专班未按规定对《13319<sup>±</sup>机巷掘进工作面过构造期间防突安全技术措施》进行技术审查；13319<sup>±</sup>机巷掘进工作面回风口设置不规范，通风阻力大，造成突出时瓦斯逆流量增加。

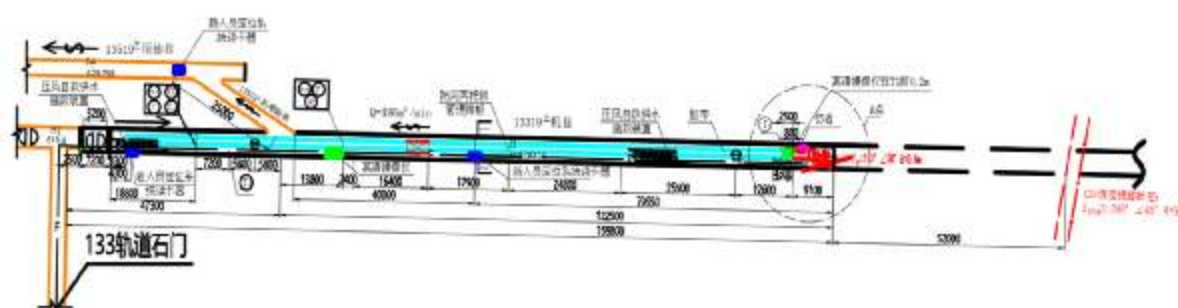
图 14 13319<sup>上</sup>机巷掘进工作面设施设备布置图

4.巷道内设备设施安设情况。13319<sup>上</sup>机巷掘进工作面由外向里分别安设有 1 台刮板输送机、1 台带式输送机、2 组压风自救袋、1 个隔爆装置、3 台人员位置系统读卡器、2 台高清摄像机、1 台掘进机等设备设施（安设位置见图 14）。现场勘查时，所有设备设施齐全完好。

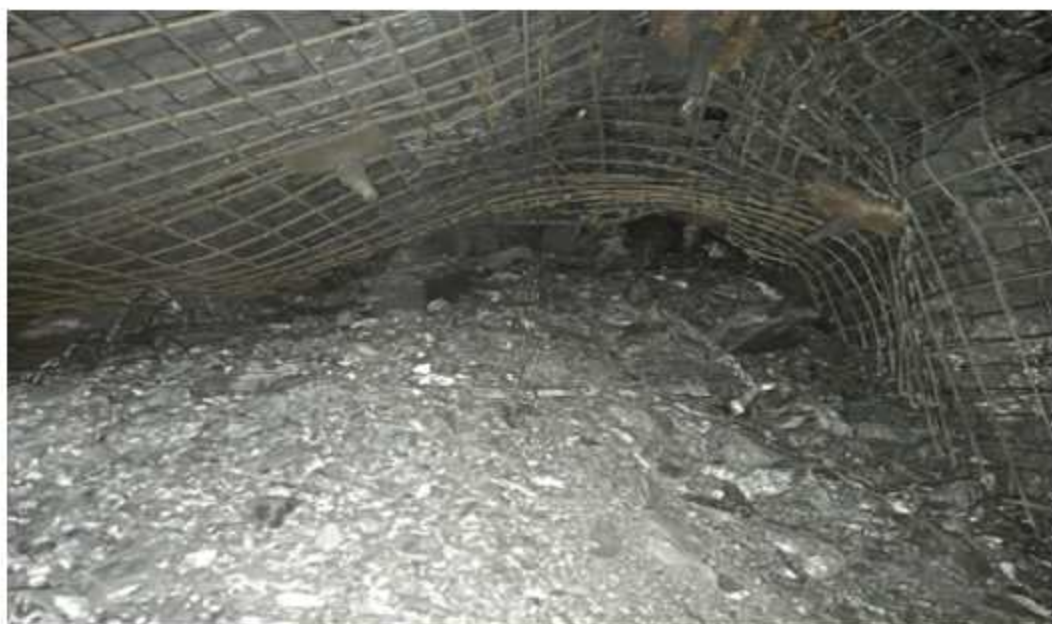
图 16 13319<sup>上</sup>机巷掘进工作面煤炭堆积图

5.工作面迎头情况。现场勘查，13319<sup>上</sup>机巷掘进工作面里程 156.4m~162m 段煤炭堆积高度 0.1~0.3m，里程 162m~165m 段煤炭堆积高度 0.3m~3.2m；里程 165m~169.8m 段煤炭堆积高度 3.2m（见图 15）；迎头 4.8m 段巷道距棚顶约 0.2m 空间，煤炭呈椎体堆积，堆积倾角 12~28°，煤炭抛出最远距离为 13.4m，掘进机 2/3 部分被突出的煤矸掩埋，堆积煤炭以小块状和粒状为主，煤炭堆积无明显分选现象（见图 16）；清理后在迎头上帮煤壁有一孔洞，孔口长 1m、高 0.4m，孔内可见高约 1.5m、宽约 1.5m、深约 3.5m（见图 17）。巷道内运输设施设备、压风和供水管道、

3.煤与瓦斯压出特征明显。本次突出煤炭抛出最远距离为 13.4m，距离较小；煤炭堆积倾角 20-25°，无明显分选现象；掘进工作面迎头顶板保持完好，风筒未出现破损情况，巷道内运输设施设备、管道、电缆等均未遭受损坏，突出期间迎头高清摄像仪未明显抖动，机巷内隔爆装置未启动，动力效应不显著；本次压出煤量为 67.56 吨，涌出瓦斯量 451.4m<sup>3</sup>，突出时瓦斯吨煤涌出量为 6.68m<sup>3</sup>/t。

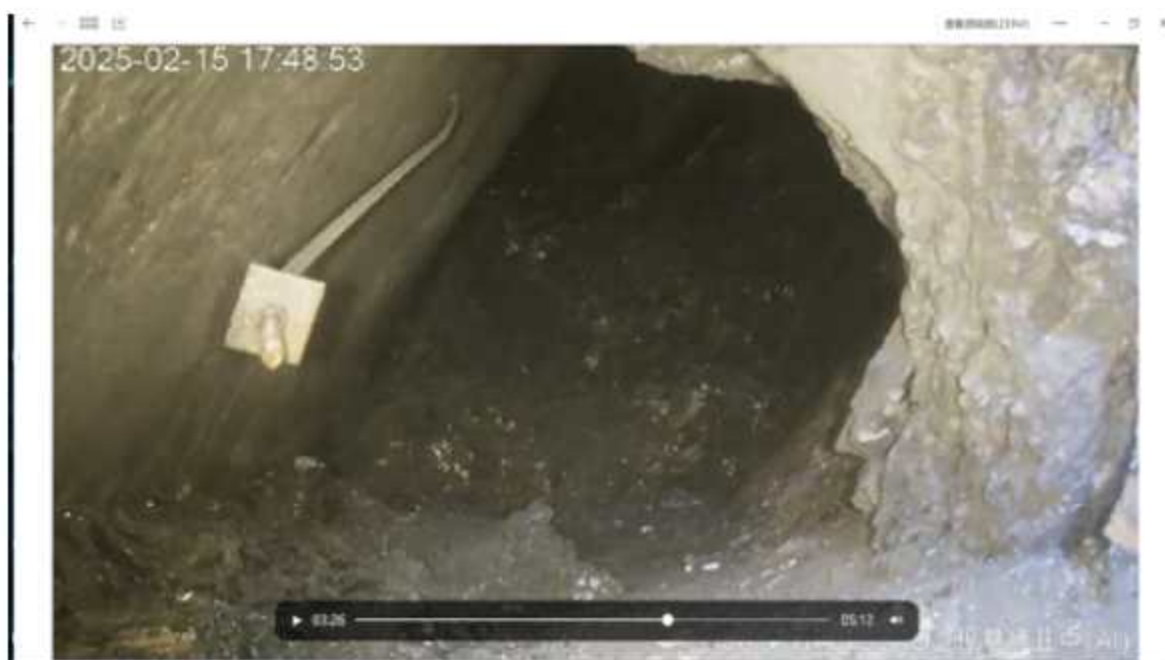
图 17 13319<sup>上</sup>机巷掘进工作面突出可见孔洞图

5.割煤诱发煤与瓦斯突出。事故发生时，综掘机正在切割 13319<sup>上</sup>机巷掘进工作面迎头右帮顶部煤炭，与突出孔洞位置高度吻合。

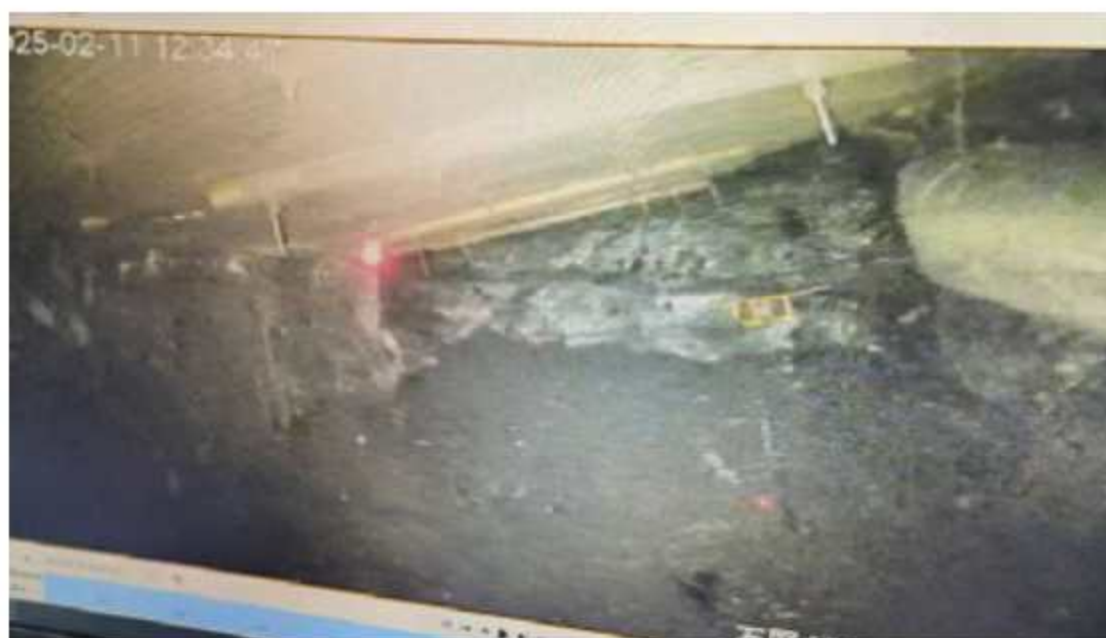
图 19 13319 上机巷掘进工作面 2 月 11 日迎头视频截图

1.地质构造影响。矿区位于古蔺复式背斜北翼东段，区内构造复杂程度属中等偏复杂型；13采区在采掘活动中共计揭露落差大于1m的断层72条，其中落差大于3m的断层15条。13319<sup>上</sup>机巷掘进工作面受13采区东翼向斜影响，地质构造复杂，工作面迎头正在过正断层f3319j1（倾向313°、倾角50°、落差0.6m），上帮煤层增厚，节理裂隙发育（见图19），煤体破坏类型属Ⅱ～Ⅲ类。在距巷道碛头前方水平距约52m为f35243正断层（见图20），断层倾向248°、倾角45°、落差3m。此区域构造应力集中。

（三）加强管理团队建设，强化技术支撑。一是强化技术管理，切实建立以总工程师为首的技术管理体系，严格执行“一工程一措施”的技术管理制度。技术人员编制技术文件前必须到现场查勘，对相关操作流程和措施分解细化，防止出现技术与现场脱节的“两张皮”现象。要进一步完善技术审查制度，层层落实责任，严格技术把关。二是要在地质构造带推广应用水力压裂、水力割缝等防突治灾新技术，超前消除集中应力，并采取远距离爆破施工工艺，有效防范事故发生。三是要加强现场管理和核查监
