# 安全事故调查报告

## 柳州市德高食品有限公司“4·13”一般触电事故调查报告

来源：中华人民共和国应急管理部 | 发布日期：2026-06-30 16:05

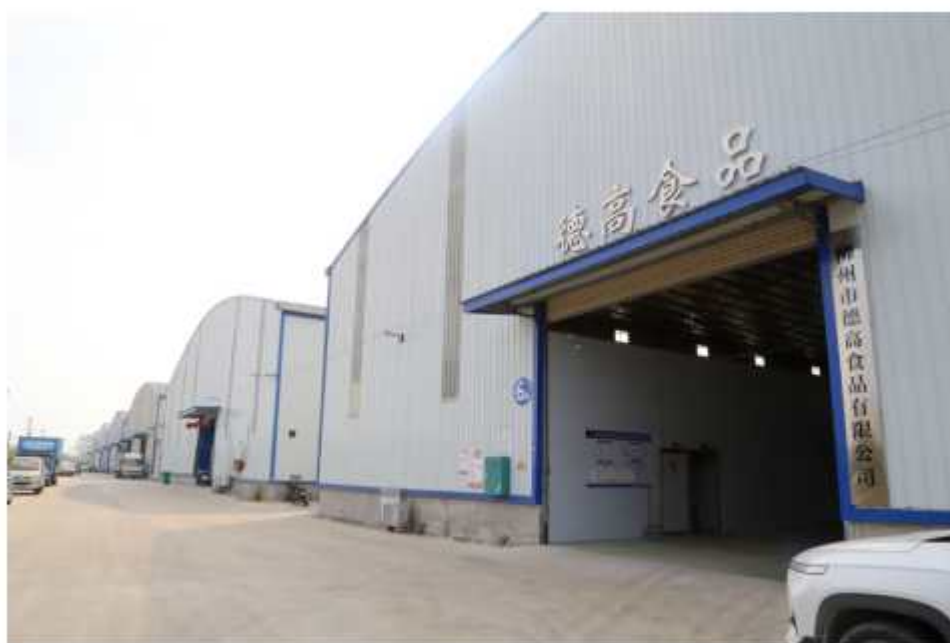
图1 事故发生地点

1.事故地点位于柳州市柳江区拉堡镇第三开发区永兴南路45号第6号厂房（图1）的烘干房内一处风扇位置（图2）。

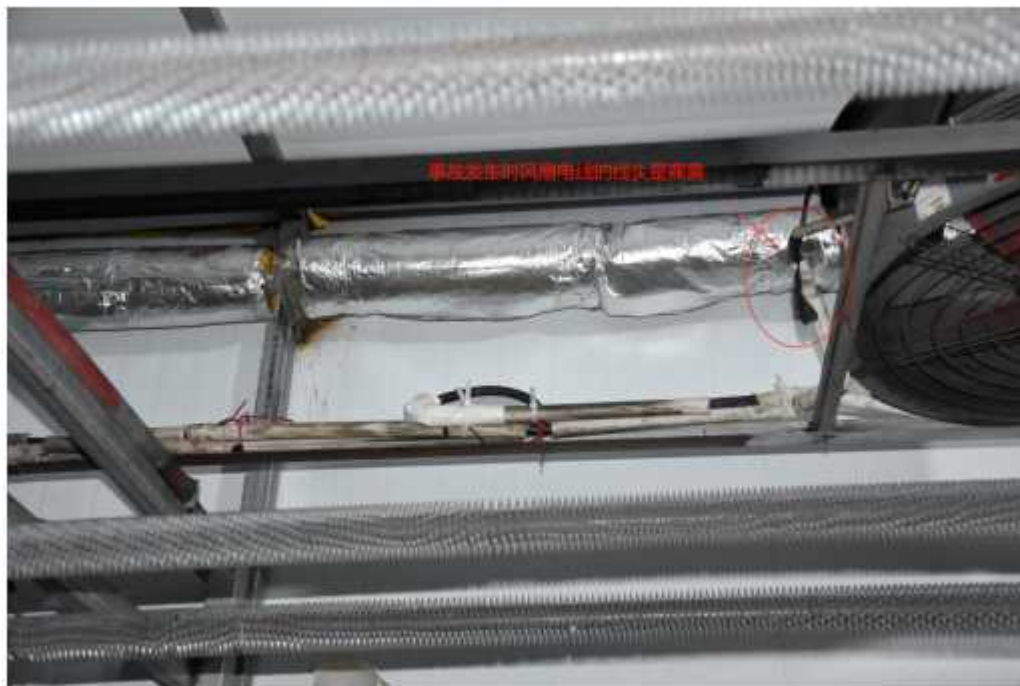
2.事故现场情况：架子上方铺设两台风扇，事故发生时其中一台风扇的电线是裸露的，事故发生后为防止二次事故用胶布包住（图2）。

图2 事故发生时风扇电线的线头是裸露的

查线路，容某在事故现场位置看到粉架上的风扇电线有两根裸露的铜线线头，然后就走出烘干房。13时34分许，容某抬着梯子拿着工具再次进入1#烘干房内，将那风扇处两根裸露的电线线头用胶布包住，防止再次发生触电事故。

管理人员刘某（管理人员）安全意识淡薄，在1#烘干房内检修风扇电线过程中，未按规定<sup>[2]</sup>进行断电和验电，且未佩戴、使用防触电的绝缘手套作业，在接电线过程中，双手触碰带电的裸露线头，导致其触电死亡。

（一）柳州市德高食品有限公司要深刻汲取事故教训，举一反三，严格落实安全生产主体责任，建立健全安全生产规章制度和安全操作规程；加强从业人员的安全生产教育和培训，并督促从业人员严格执行公司制定各项规章制度；特别是对从事特种作业的人员，要确保持证上岗。加强现场安全管理，及时消除生产安全事故隐患，杜绝类似事故再次发生。

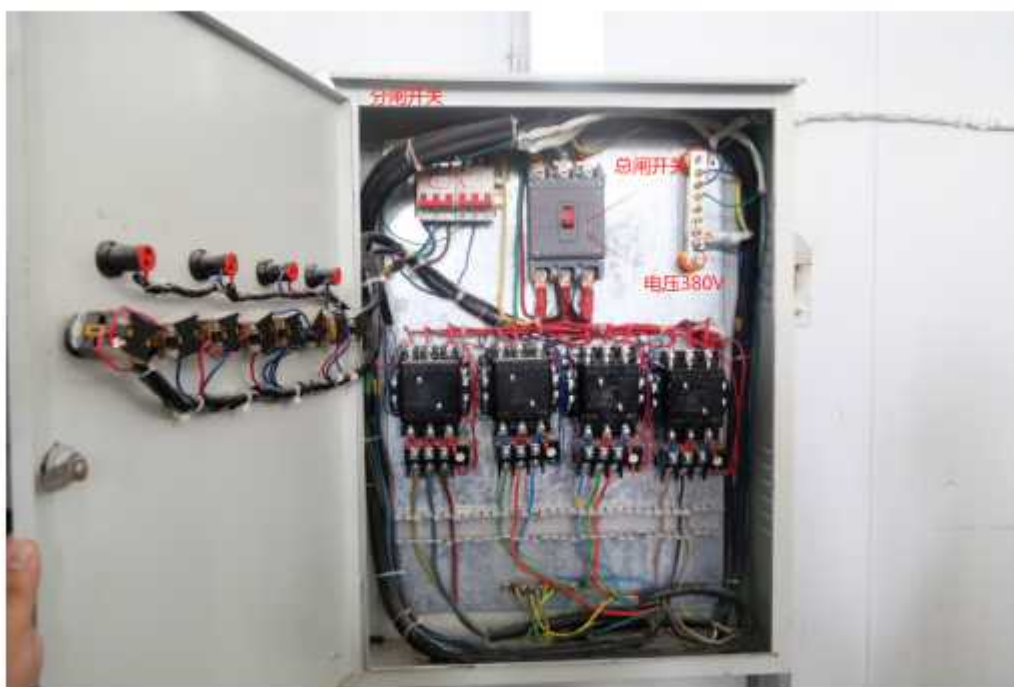
图3 事故现场电箱的电源总闸、分闸开关

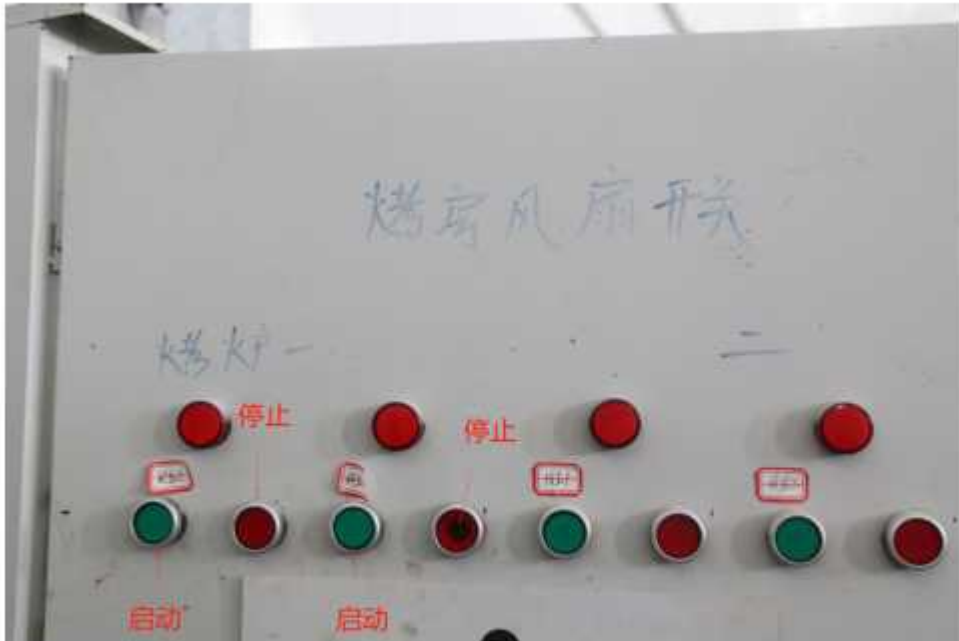
图4 事故现场电箱上风扇的启动、停止开关
