# 重庆万州重庆天塑包装制品有限公司“12·11” 一般机械伤害事故调查报告

重庆万州重庆天塑包装制品有限公司“12·11”一般  
机械伤害事故调查组

2025 年 3 月

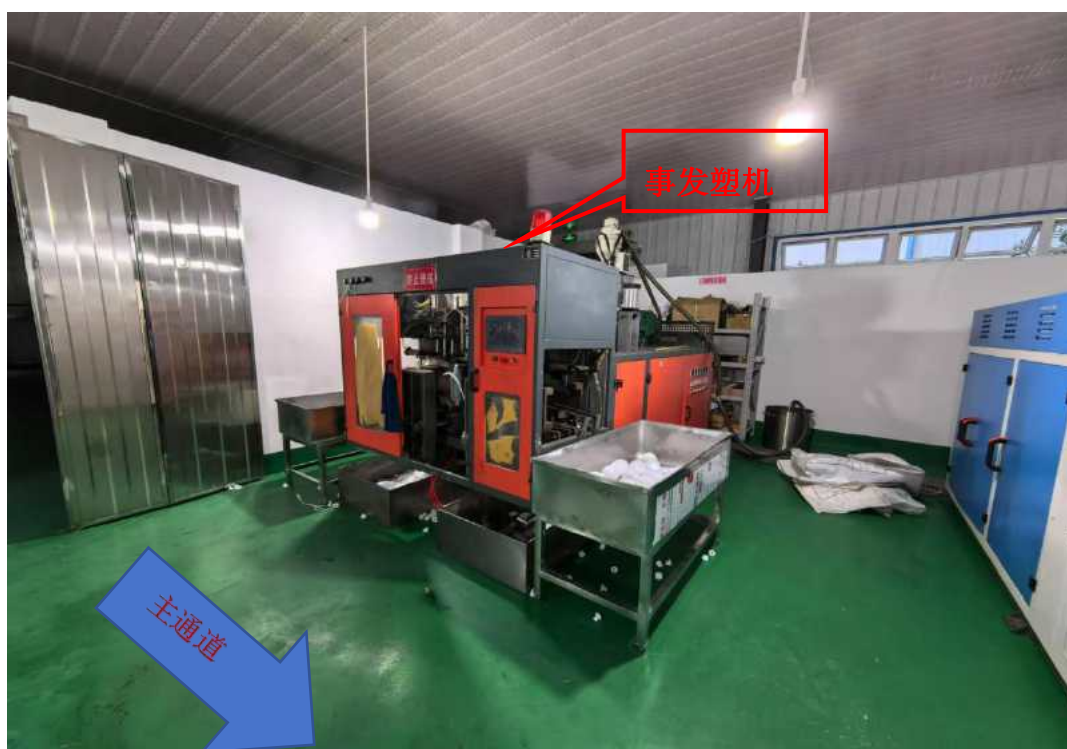
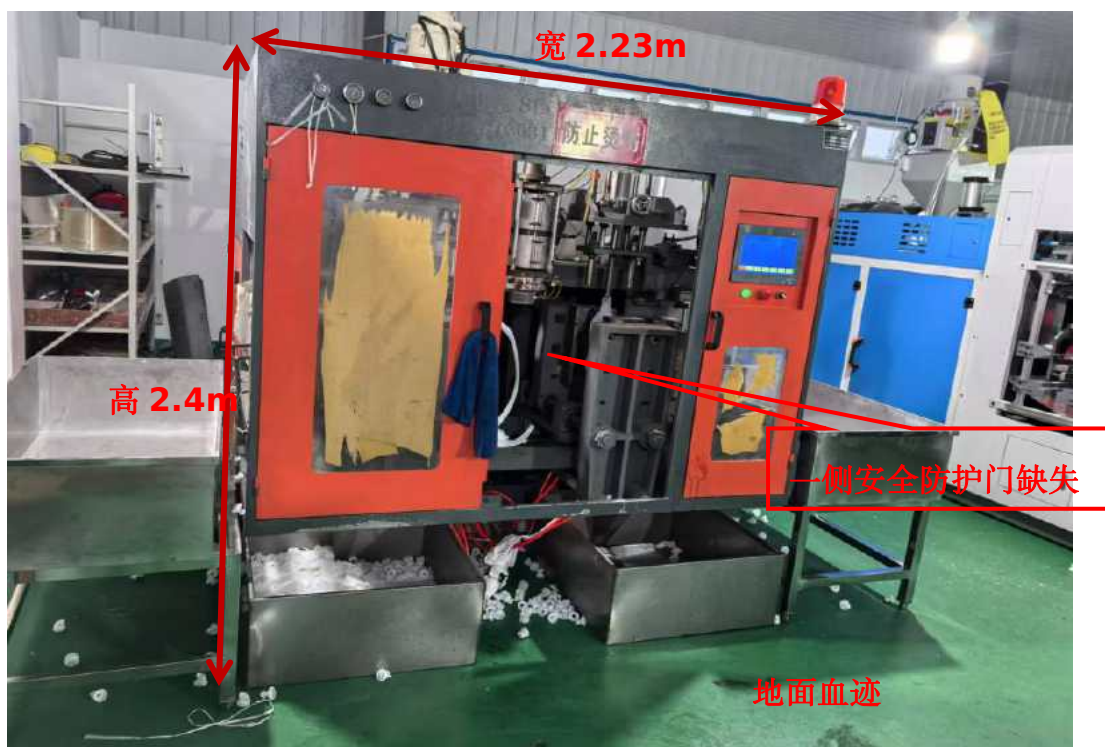
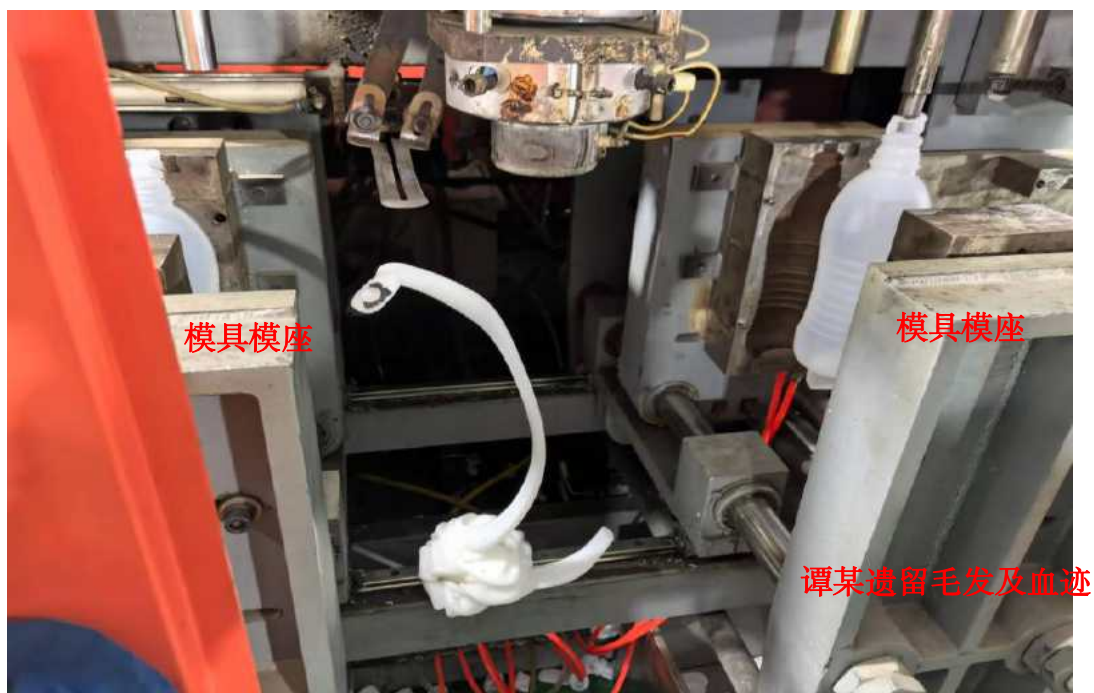
事发塑机为进入车间后左侧第一台 SINY 鑫义塑机，其型号为 86-03172120081。塑机高度为 1.95m，顶部贴有防止烫伤标识，塑机底部距地面 0.53m，地面有两个用于收集塑料瓶废品的不锈钢框，不锈钢框之间有宽度约为 0.35m 的间隙，不锈钢框之间的间隙有塑料废品。塑机机身部分高为 1.42m，宽为 1.78m，塑机上有一控制面板，用于控制塑机，控制面板下方有两个按钮，红色按钮为急停按钮。

塑机机身部分有两扇玻璃门，将塑机内部和外部隔开，靠车间内侧玻璃门缺失。塑机内部有用于塑料瓶成型的夹具和模具，在模具上有凝结的原材料。

商户郭某某处进行矫正、喷漆后，未对该塑机采取停机或警示措施，导致塑机安全防护门缺失后仍在运转。

2. 据调查，谭某在塑机运行时，将头部伸入了正在闭合的 A 模座和 B 模座之间，导致谭某头部瞬间受到模座的挤压，并直接形成致命性挤压伤。

度和维修期间安全管理措施。二要对生产作业的场所、环节、过程开展全面安全检查、隐患排查，对发现的隐患及时处理；三要加强现场管理，及时纠正从业人员违规作业行为。四要改进生产工艺，将目前徒手拾取收集地面散落的塑料瓶废料的方法优化为工具捡拾。五要强化从业人员安全教育培训，着重开展安全操作规程、操作使用手册和企业规章制度的学习，增强从业人员安全风险意识和安全责任意识，坚决杜绝类似事故再次发生。
