# 安庆市新潮建筑安装工程有限公司“2022.4.5”机械伤害事故调查报告

2022年4月5日9时38分许，安庆市新潮建筑安装工程有限公司在安庆石化炼油转化工结构调整项目三标段工程消防泵站区域施工时发生一起机械伤害事故，造成1人死亡。根据《安全生产法》、《生产安全事故报告和调查处理条例》及《关于实行一般安全生产事故查处挂牌督办和提级调查的通知》（庆安全〔2015〕13号）规定，决定对该起事故实行提级调查。为了迅速查

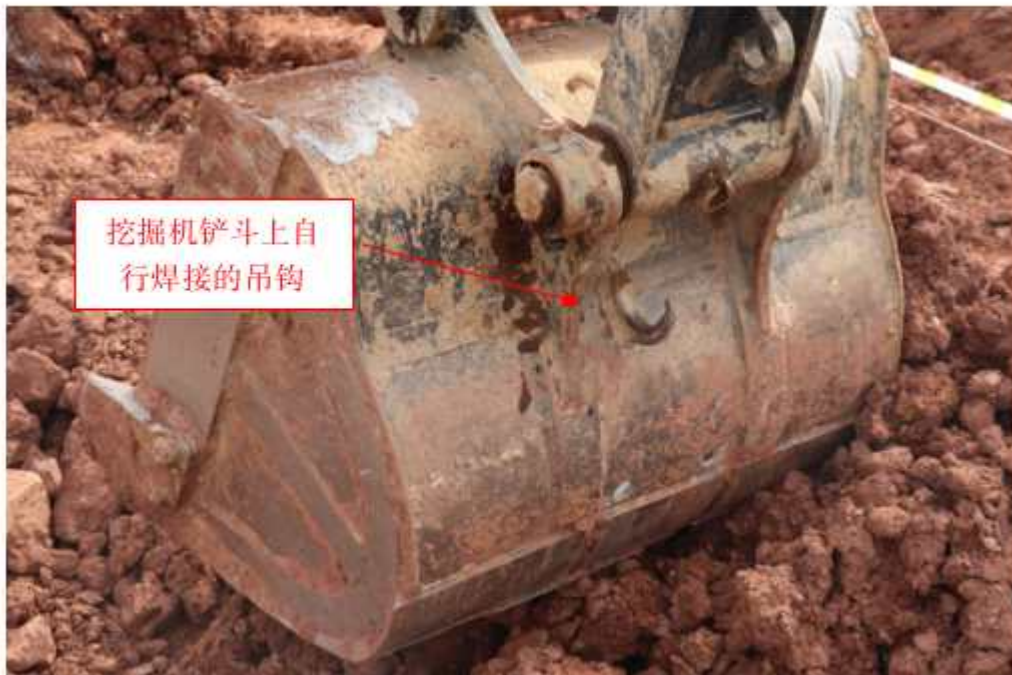
### （三）事故机械情况

图1：挖掘机铲斗上自焊吊钩

2. 施工机具管理不到位。对改装机械进场把关不到位，施工机具入场登记、检验不规范，涉事挖掘机未进行检查报检，挖掘机司机自行在铲斗上焊接吊钩用于吊运作业，借用其他车辆证件进入现场作业，现场也无人制止挖掘机违章吊运管道作业。

（三）规范施工机械安全管理。一是要开展施工机械的全面排查，重点是改装机械、自制工具，杜绝使用挖掘机进行吊运作业等违规行为。二是要认真落实施工机械入场前安全检查、确认，确保性能完好、检验合格后才能入场施工。三是要定期对现场施工过程中施工机械开展检查，发现不合格设备立即停止使用，对借用标签等行为立即清除出厂。

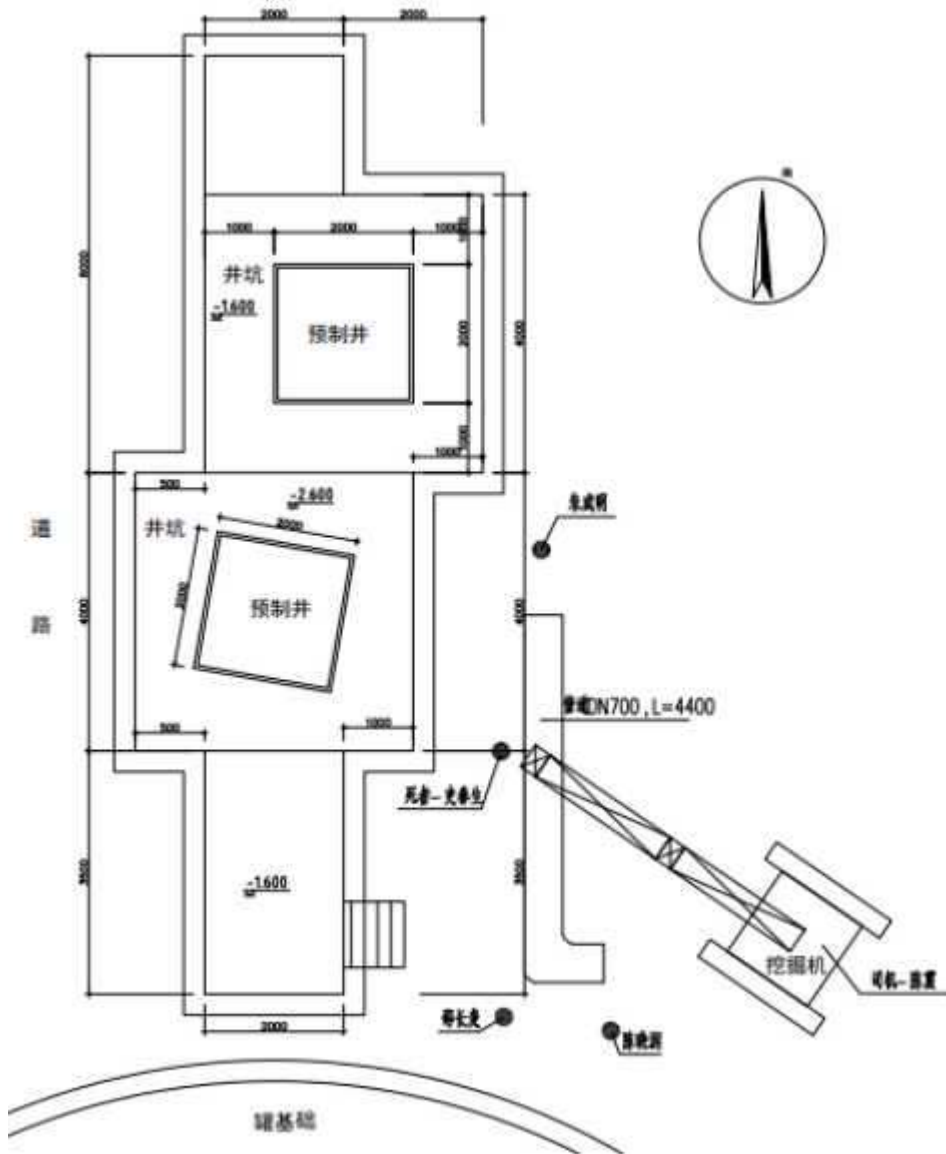
2022年4月5日上午9时15分许，新潮建安公司准备吊装阀门井（混凝土预制方井，外形尺寸2000mm\*2000mm\*2000mm），为施工人员下基坑需要继续修建坑槽西侧上下踏步，施工负责人史春生临时安排挖掘机将位于上下踏步西侧（距边坡顶约3米）待下沟的一根（直径700mm、长度4000mm、北端弯头、重量约1吨）钢制管道移位。（见图2）。

吊移过程中，管道靠近弯头侧一股吊带从吊钩脱出，管道下落失稳。史春生带领邵长麦、朱成明、陈晓润3名作业人员，进入挖掘机作业半径内进行处置。（见图2）

图2：事故发生前位置平面图

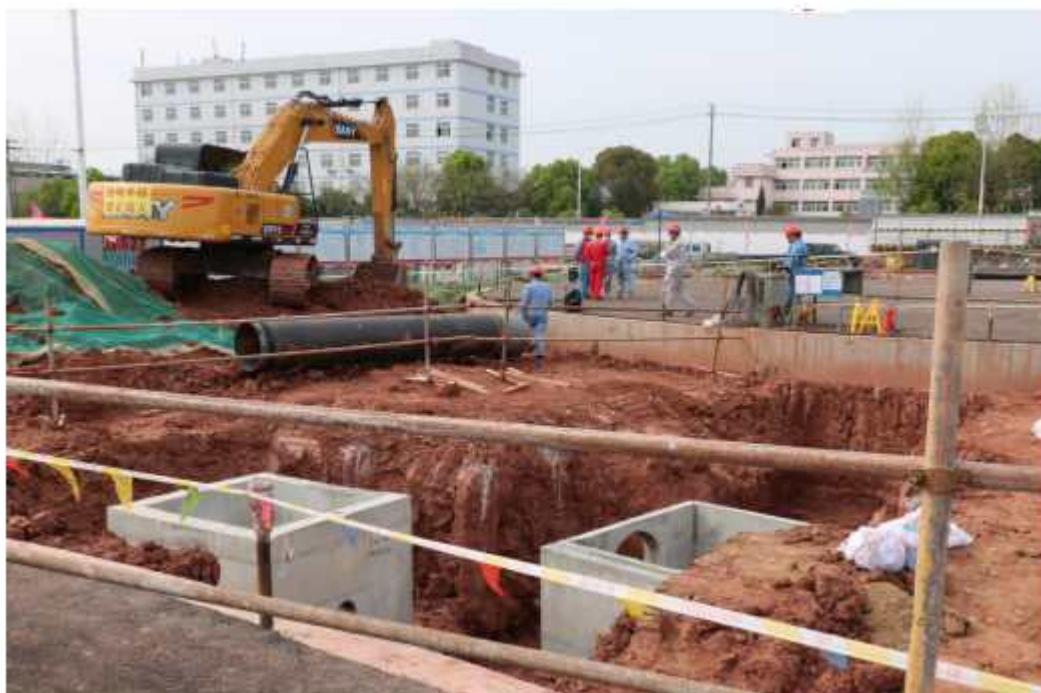
9时38分，史春生指挥铲斗下降，准备将脱出吊钩的吊带重新系挂。此时史春生本人位于铲斗正前方，铲斗下降过程中突然前伸上抬，撞击到史春生头部，导致史春生倒地。（见现场监控录像、图3）

图4：事故发生后现场照片
