# 宣城经济技术开发区宣城德龙快装新材料有限公司“4.19”一般机械伤害事故调查报告

宣城市政府事故调查组

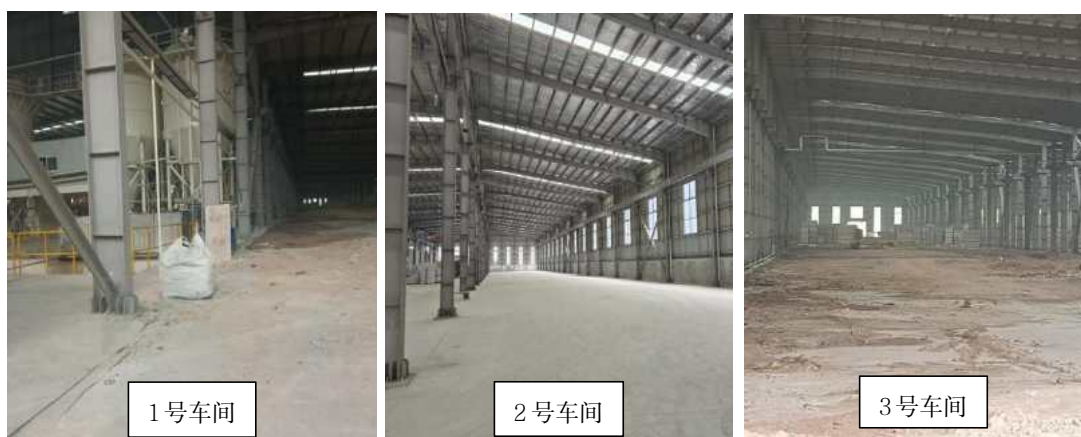
注：企业车间现状。

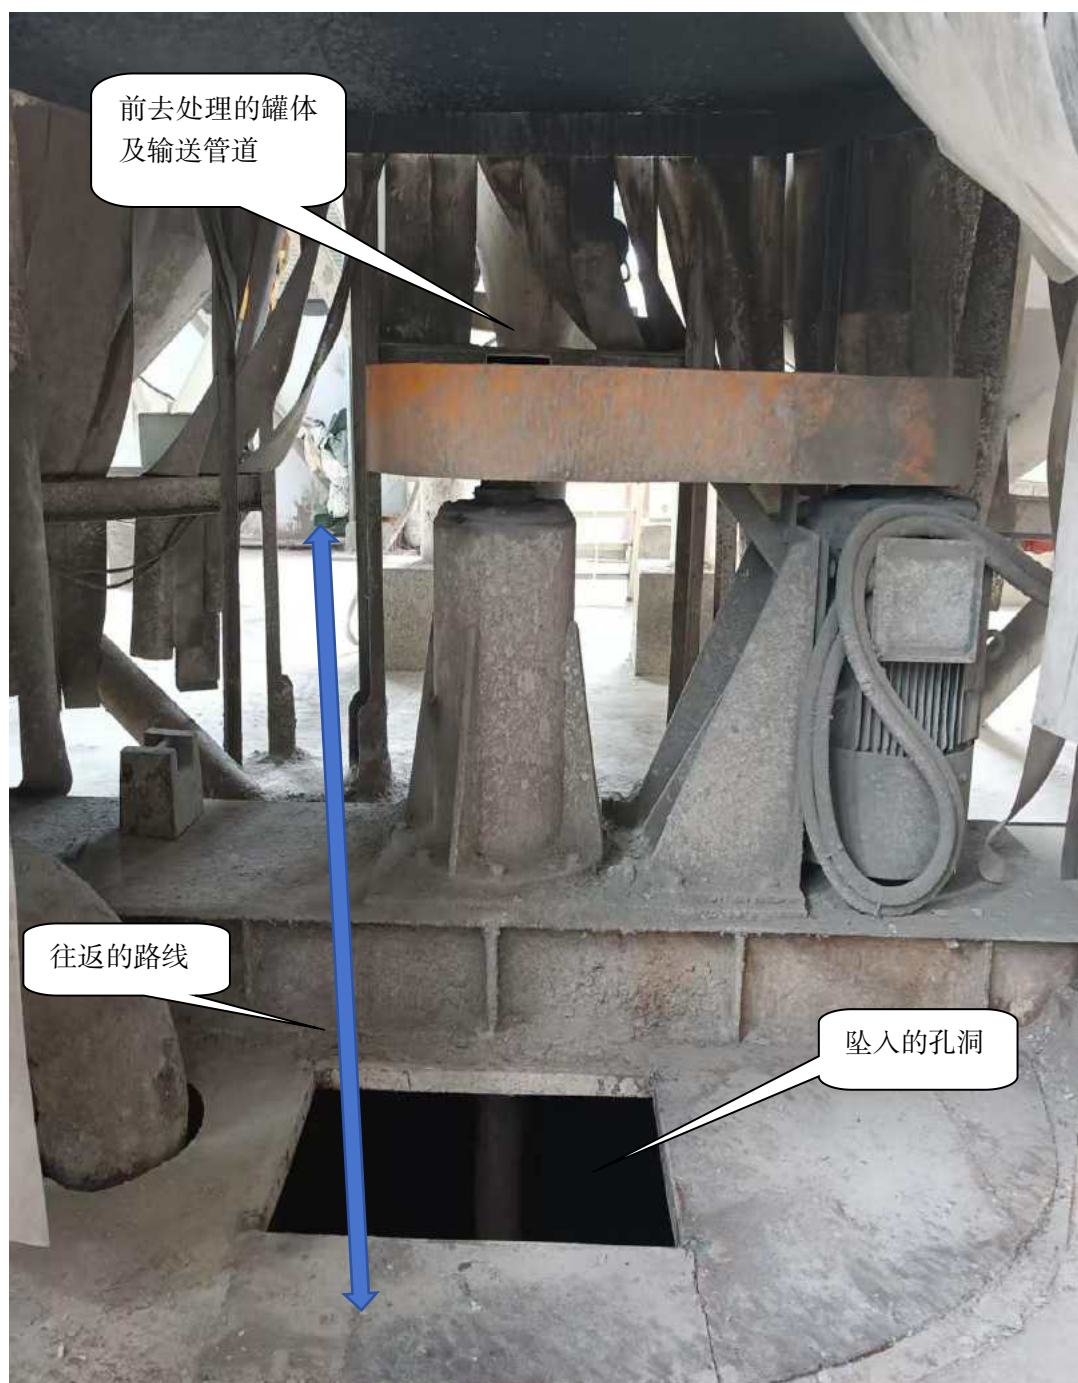
经询问相关人员及现场视频监控分析,中控室操作人员武子尧发现中控电脑上显示下料数据有异常,于 11 时 28 分左右,从中控室前往现场查看,发现立式搅拌机物料输送管道堵塞,于是便用棍棒敲打罐体及输送管道,在处理完返回过程中,武子尧不慎从地面的孔洞(孔洞长 79 厘米、宽 53

厘米，是用来往搅拌桶内加辅助料、取样或清理卫生的）跌落至搅拌桶内，被搅拌机旋转的叶片撕扯，导致死亡。

立式搅拌机搅拌桶内，立式搅拌机地面孔洞无盖板处于敞开状态，孔洞临边无临时防护措施以及相关安全警示标志。

1. 要深刻吸取事故教训，强化企业主体责任，扎实的落实本单位的安全风险分级管控和隐患排查治理双重预防工作机制，举一反三深入排查安全隐患并及时消除，采取有效的安全技术措施，提高机械设备的安全防护等级，提升企业的本质安全水平，坚决防范事故发生。

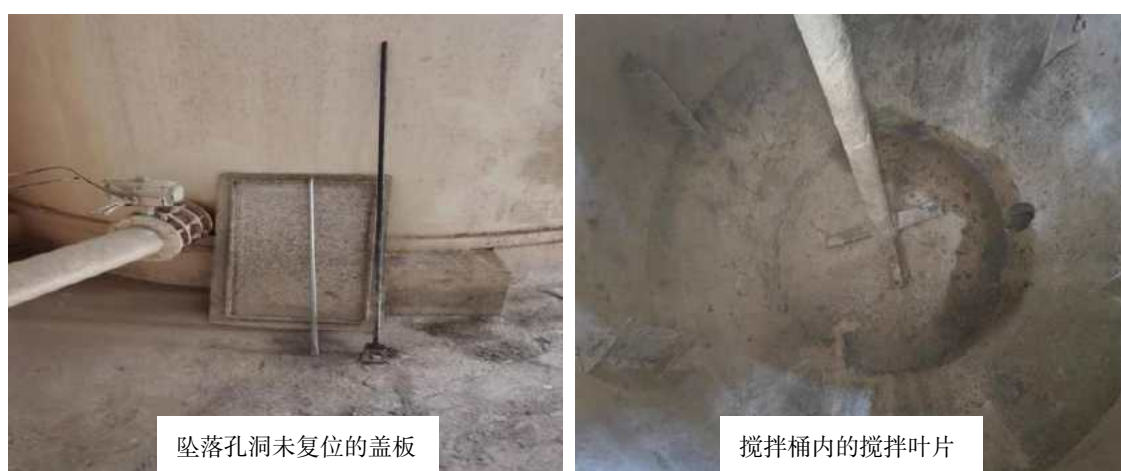
1. 武子尧自身安全意识淡薄，现场安全风险辨识和防范能力不足，在检查及处理立式搅拌机异常过程中，未辨识出

作业场所地面孔洞的盖板未及时复位，人员会坠入搅拌桶内被旋转的搅拌叶片伤害的安全风险。

2. 企业未认真落实安全生产主体责任，未落实隐患排查治理工作机制，未及时发现和消除孔洞盖板未及时复位，会造成人员坠入搅拌桶内被旋转的搅拌叶片伤害的生产安全事故隐患。
