# 晋江东石宏铨镗公司“12·17”一般机械伤害 事故调查报告

晋江市政府事故调查组

2025 年 4 月 17 日

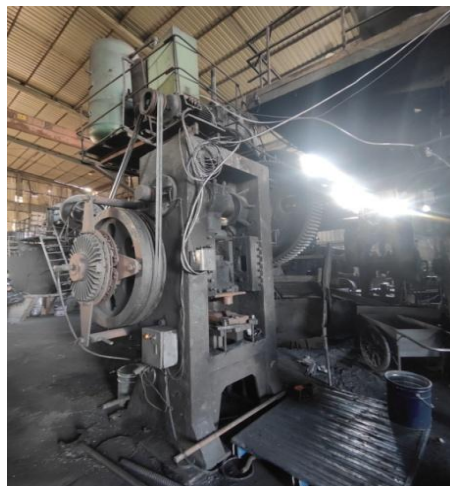
事发生产班组为第 13 生产小组，该班组当晚的工作任务是生产“弯臂”，主要涉及电炉加热、稳形、主冲和飞边四个工序，飞边工序使用的设备为“飞边机”（编号 8—4，详见图 1）。涉事“飞边机”日常用来切除“弯臂”的毛边和废料，由电机、皮带轮、齿轮、滑块等部件构成。涉事“飞边机”由电机驱动，带动皮带轮旋转，在工人踩踏脚闸后，驱动齿轮转动，进而带动滑块作业。皮带轮直径约 1.25 米，皮带轮下端距离地面约 1 米。

图 1 涉事“飞边机”

根据福建省产品质量检验研究院出具的编号：（2025）MJJD—0013 技术鉴定报告：受鉴飞边机未设置安全标志，且其皮带轮在工作时存在对人体造成机械伤害的可能性，但未设置相应的安全防护装置，达不到 GB 5083—1999 标准要求，存在安全隐患。

工人胡\*安全意识薄弱，对作业场所存在的危险因素辨识不足，未佩戴安全帽，在未设置安全警示标志的“飞边机”旁作业时，头部不慎触碰到未设置安全防护装置且正在高速旋转的皮带轮，导致其本人死亡。

泉州市宏铨铨机械制造有限公司要深刻吸取事故教训，严格遵守有关安全生产的法律、法规，建立健全和完善全员安全生产责任制，督促从业人员遵守安全生产规章制度，认真组织实施从业人员安全生产教育和培训；要强化安全生产隐患排查治理工作，对存在安全生产隐患的生产环节要采取有效的安全防护措

施，设置相应的安全警示标志，及时消除事故隐患；要监督、教育从业人员按照使用规则佩戴劳动防护用品，要加强现场安全管理，及时发现和制止从业人员的违规作业行为。
