**个旧沙甸个旧市沙甸和群有色金属有限公司  
“6·8”一般灼烫事故调查报告**

**个旧市政府事故调查组  
2026年8月5日**

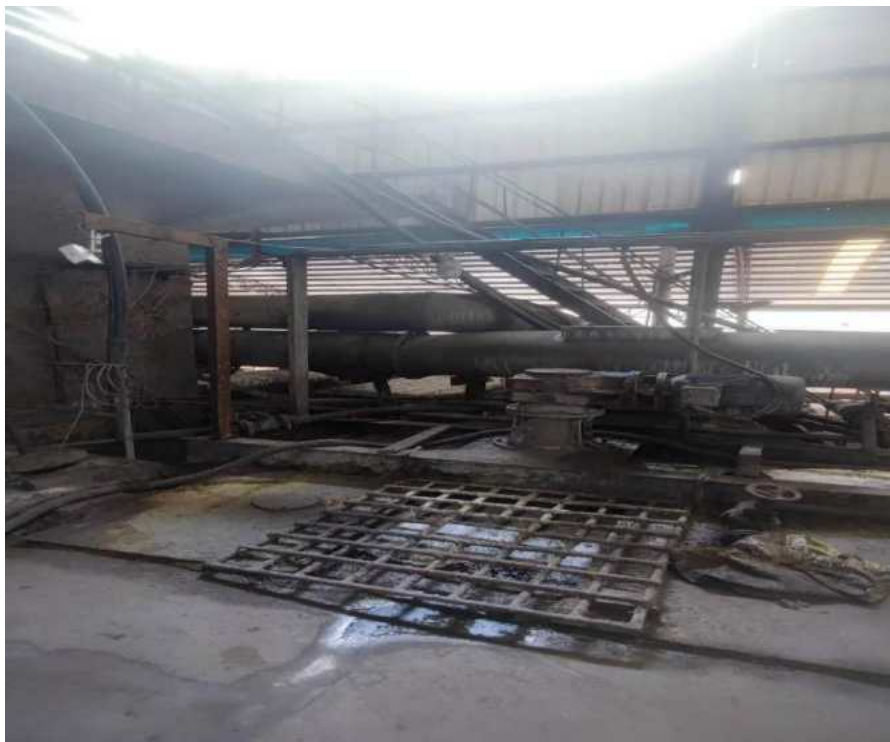
图 1 事故发生地点

事故地点位于个旧市沙甸街道和群公司湿法车间浸出工序10号反应釜处，湿法车间浸出工序厂房位于公司东南角，浸出工序厂房东北面设有事故应急池，西北面为原料仓库，西面有办公楼和宿舍楼。浸出工序生产厂房长62米、宽19米、高8米。浸出工序设有1-10号10个反应釜，加料操作平台距离厂

房地面 1.4 米，反应釜直径 3.5 米、高 2.5 米。反应釜设上方有观察口，属于半密闭空间，观察口长 0.8 米、宽 0.8 米。反应釜上方设有负压抽风集气罩。各反应釜观察口之间间距为 2.4 米，观察口上方有格栅覆盖，格栅长 1.3 米、宽 1.2 米。10 号反应釜观察口上方 2 米处有电灯一盏，旁边 1.5 米处有风扇一架。距 10 号反应釜 20 米处设有洗眼器一座。

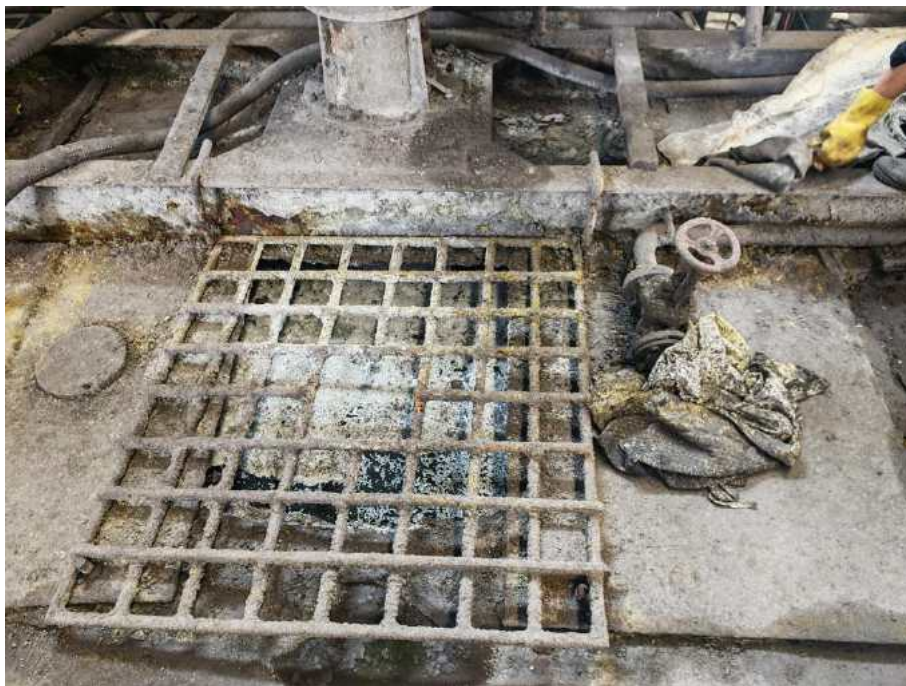
图 2 10 号反应釜观察口

作业人员龙某昌违反公司浸出工安全操作规程，未按规定先加入浆液 13 吨后再缓慢加入氯酸钠溶液（需 30 分钟以上），而是在仅加入 3 吨浆液后就开始加入氯酸钠溶液，且将氯酸钠溶液加入时间减短至 10 分钟，导致氯酸钠溶液与浆液发生剧烈反应，造成浆液从观察口喷出。

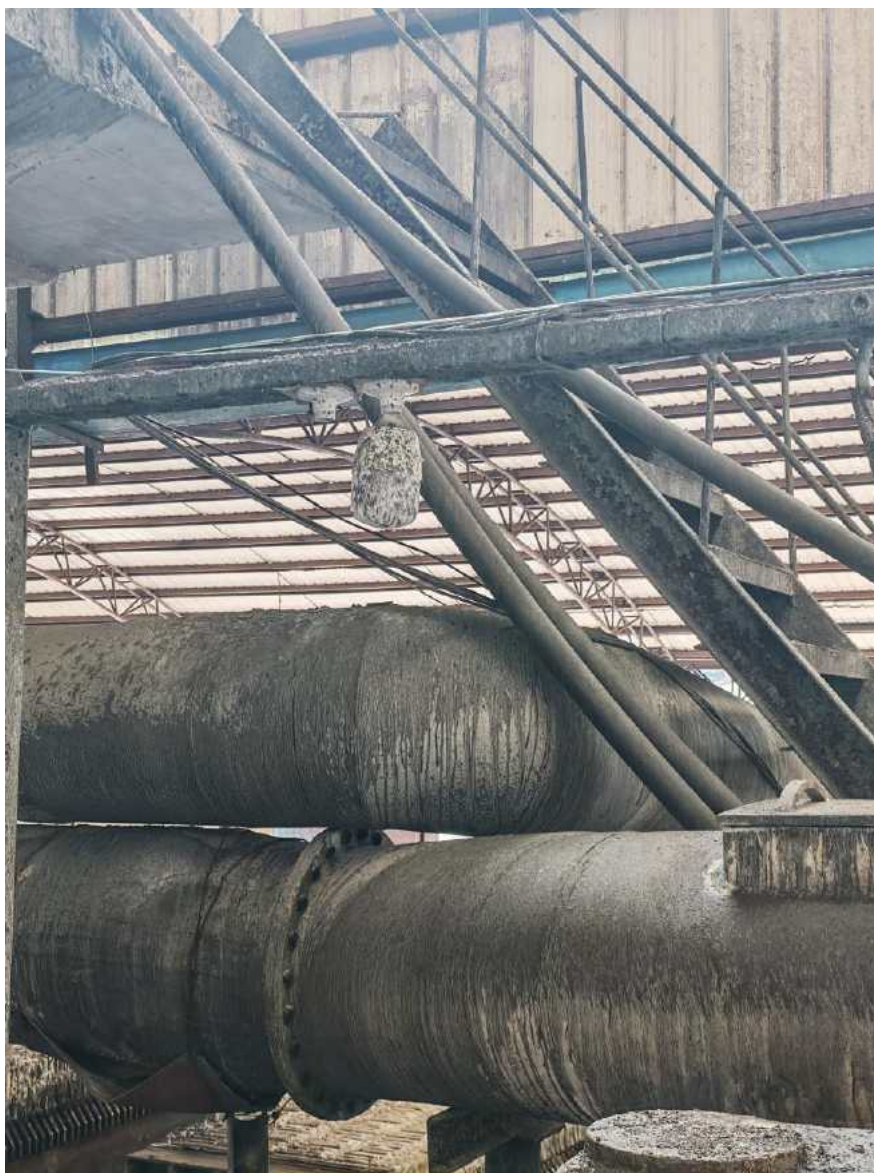
2026年6月8日8时许，和群公司湿法车间浸出工序班组长龙某昌调配好生产所需的氯酸钠溶液<sup>[1]</sup>后，坐在6号反应釜旁休息等待球磨好的含铀浆液（含硫酸50g/L-60g/L）泵送到浸出反应釜中，浆液泵送了约10分钟后（约3吨），在浆液继续泵送的过程中，龙某昌便打开氯酸钠溶液控制开关同时往反应釜内加注氯酸钠溶液，约10分钟后氯酸钠溶液加注完毕。8时40分许，龙某昌走到10号反应釜观察口旁查看釜内浆液情况，此时10号反应釜内的浆液（含氯酸钠、残留的硫酸）突然喷溅而出，溅到龙某昌身体上，事故发生。

图 4 10 号反应釜上方喷溅残留浆液
