新邵太芝庙湖南新龙矿业有限责任公司  
“8·24”一般冒顶片帮事故

# 调 查 报 告

新邵县人民政府“8.24”事故调查组

2025年11月

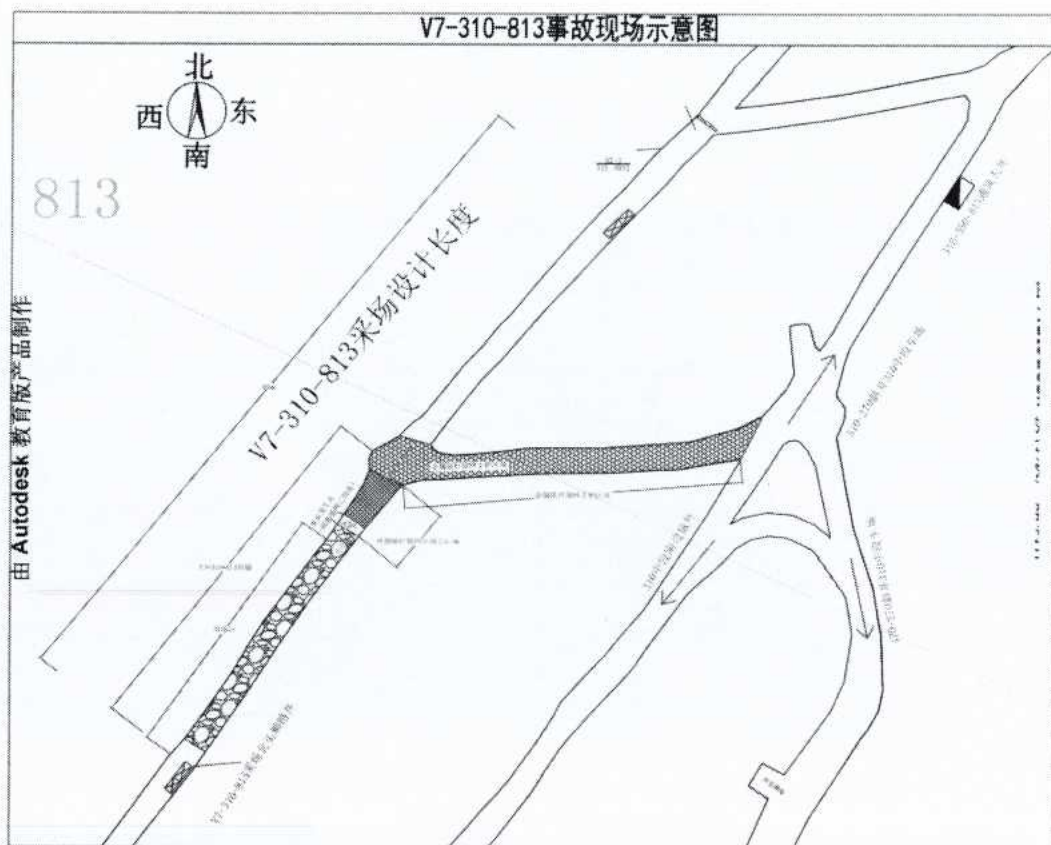
图一

经现场勘验，事故发生地点在新龙矿业八〇〇坑口+310 中段 310-813 采场采准平巷中间位置，该巷道安全出口畅通，空气质量良好，温度 29℃。死者被冒落松石掩埋，其中岩体 1 的尺寸为：900mm×500mm×300mm，岩体 2 的尺寸为：600mm×400mm×200mm。死者倒地后成卧状、头朝向北东，距离采准平巷入口 7.6m，矿帽在死者头上；冒顶区采准平巷采用锚杆加聚酯纤维网支护，其中锚杆长 1.8m，直径 18mm；冒顶区域的锚杆加聚酯纤维网已破断，采准平巷入口至冒顶区域之间未损坏锚杆加聚酯纤维网支护内已有许多已掉落的小危石，说明采准平巷早有冒落、岩体内存在接力或小裂缝现象，现场无其他支护，发生冒顶时，与死者同班作业的陈振山、肖燕波处于死者以北约 3m 处。

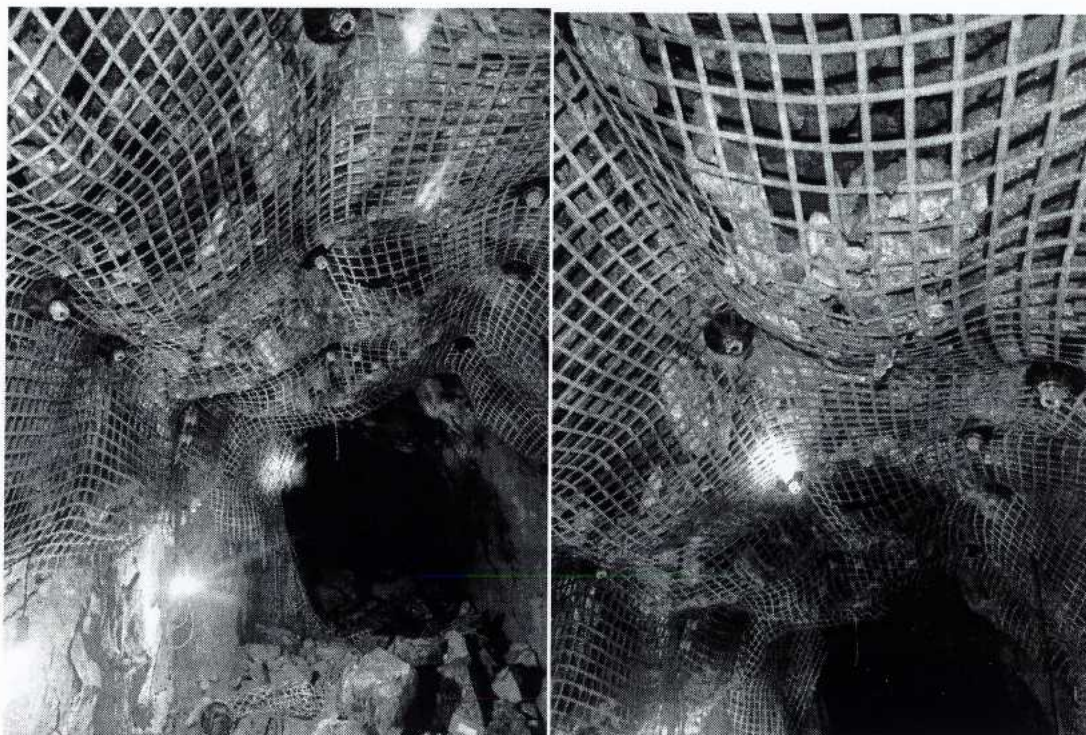
军容在 310-813 采场召开早班会并进行安全确认检查，交代班员要从外向内处理锚网内松石，随后班长陈军容带吕利固到 310-819 采场去作业。9 时 30 分，陈振山使用松石棍对巷道顶板进行敲帮问顶，戴曙光、肖燕波在旁边观察。因锚网内已堆满松石，判断不了顶板是否有裂缝。9 时 45 分，戴曙光说到里面去看下岩层裂缝在哪，于是往里面走，在回头向外看时，锚网整体发生冒落将戴曙光砸倒掩埋。

现场图片：冒顶区域全景照片 2 张

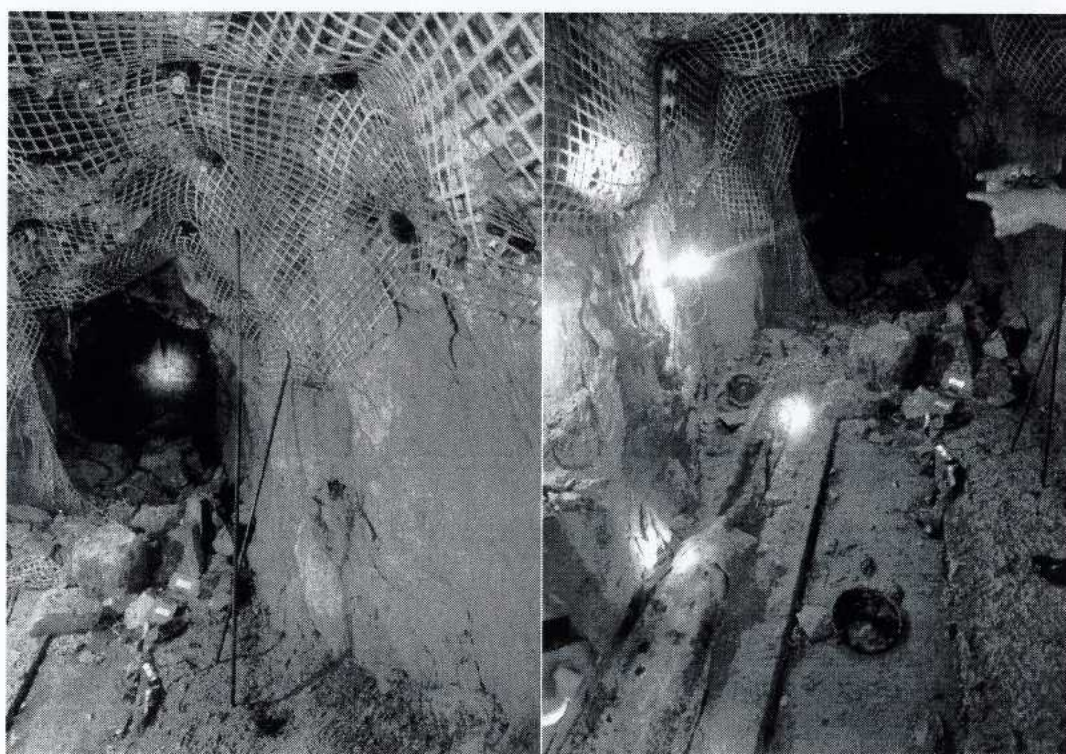
现场图片：破损的聚酯纤维锚网照片 2 张

3.安全投入不足，同时环境存在多重风险。310-813 探矿沿脉受破碎带控制，矿石稳固性差，围岩蚀变严重，构造发育，地质条件差，易因自然灾害风险引发安全事故。新龙矿业安全投入不足，310-813 采场沿脉平巷于 2024 年完成掘进，采用的锚杆加聚酯纤维网支护不能支撑上覆岩层重量和压力，随着时间延长腐蚀老化，承载力减弱。

2.新龙矿业安全投入不足，310-813 采场采准平巷采用的锚杆加聚酯纤维网支护材料选用不合理、维护不到位。此次发生事故的 310-813 沿脉于 2024 年 1 月完成掘进，2024 年 7 月停用至 2025 年 8 月，采准平巷采用的锚杆加聚酯纤维网支护本就不能承受较大自重岩体，支护材料选型不合理，加之随着时间过长腐蚀老化，承载力减弱，而没有及时进行排查和维护。

采场矿岩顶板及上盘围岩存在的不良工程地质条件的调研和检查；优化对顶板及围岩支护的设计，加强安全技术措施；优化施工工艺（如直接由外向里挑顶并及时跟进支护）；支护时结合矿山实际情况选取符合国家标准和行业标准，并具有产品合格证的支护材料，其附件、其它组合构件等的力学性能必需相互匹配，进行严格的安全论证，确保不因材料问题发生安全事故。
