# 盐田街道和记物流三号堆场“8·19”机械 伤害一般事故调查报告

盐田街道和记物流三号堆场“8·19”机械伤害  
一般事故调查组

2021年11月25日

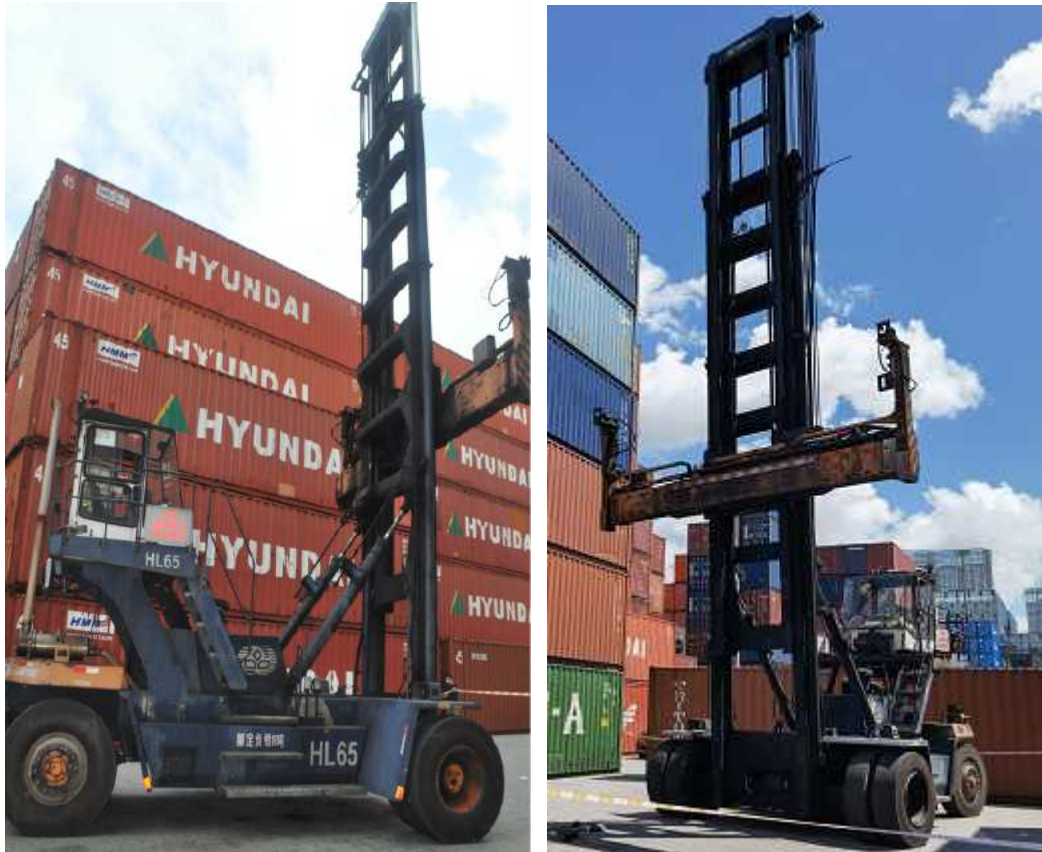
图 3 空箱堆高机实物图

2. 空箱堆高机。堆高机俗称“麻鹰”“正面吊”，企业自编号为 HL65。该堆空箱高机为 Kalmar（卡乐玛）品牌，型号为 DEC80-45E8，车架号为 H11100056，开始使用时间为 2007 年 4 月，额定荷载为 8T（见图 3），系和记物流（深圳）有限公司租赁盐田国际集装箱码头有限公司的设备。2020 年 6 月 22 日由盐田国际集装箱码头有限公司委托广东众智检验检测有限公司参照《场（厂）内机动车及车辆安全检验技术标准》（GB/T16178-2011）进行了年度检验，检验结论为“合格”。

(2) 空箱堆高机（机架号 H11100056）转向系、制动系、行驶系、灯光装置符合《场（厂）内机动车及车辆安全检验技术标准》（GB/T16178-2011）中的相关规定。

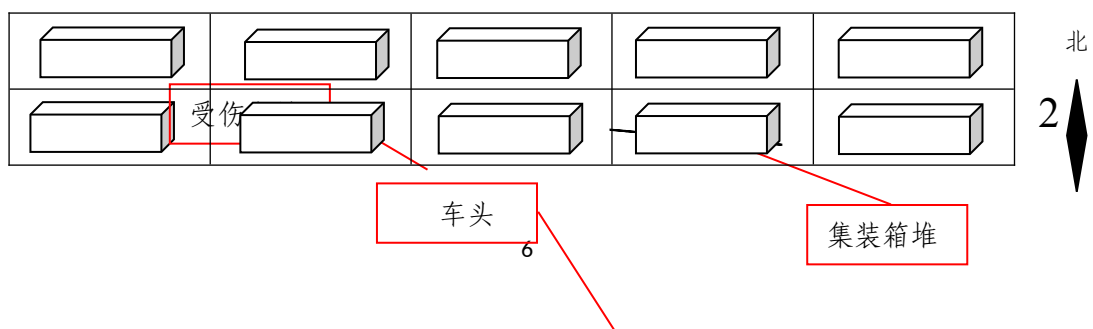
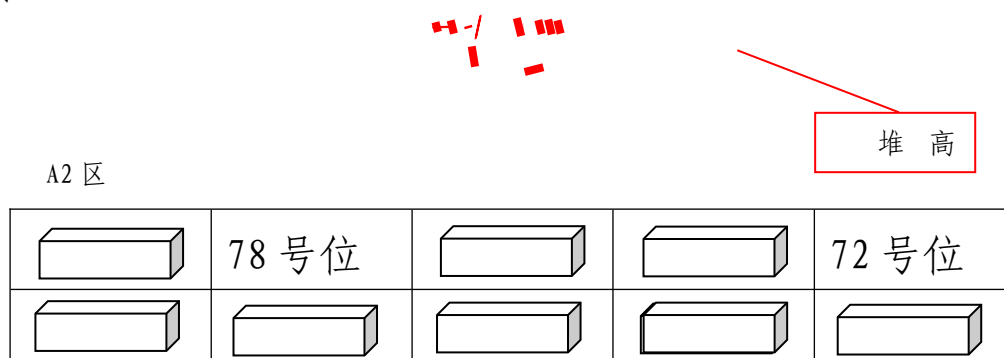
图 4 事发现场示意图

2021年8月19日上午8时开始，空箱堆高机实习驾驶员何某辉根据堆高机班长邓某光（男，48岁，五华县宏安物流有限公司深圳分公司员工，何某辉实习师傅）的安排驾驶HL65号空箱堆高机在Y3集装箱堆场作业。15时左右驾驶员（地勤人员）丁某林来到堆场2街A2区72位，用对讲机通知在此作业的何某辉到A2区78号位吊装集装箱。当时丁某林站立在空箱堆高机的右后方，安排任务后，丁某林就向78号位方向（背离堆高机）走去。何某辉将空箱堆高机的排架收好，驾驶空箱堆高机右转弯后向78号位开去，驾驶过程中何某辉低头观看了驾驶室内右侧的作业平板显示器（其上有作业信息），当目光移回空箱堆高机前方时突然发现丁某林背向空箱堆高机出现在右前车轮前边，紧急采取刹车措施不及，将丁某林撞倒（见图4）。

空箱堆高机驾驶人员违反相关安全操作规程，行驶中违规进行察看车内作业平台显示器等影响操作安全的行为未认真观察、确认周边安全环境，及时发现车前行人，直接导致事故发生。

（三）加强堆场机械操作安全监管。事故责任单位严格对堆场堆高机等机械作业的安全生产监管，加强安全巡查力度，杜绝安全检查流于形式，及时发现并制止违反操作规程等违章作业的行为，切实保障堆场作业安全。
