# 永州新田宏发生猪养殖专业合作社 “5·18”较大触电事故调查报告

2024年5月18日16时许，永州市新田县石羊镇乐大晚村宏发生猪养殖专业合作社发生一起触电事故，造成3人死亡，直接经济损失约155万元。事故发生后，新田县人民政府及相关部门未按规定报告，2024年7月初，省安委会办公室接群众举报后立即派出工作组予以核实。

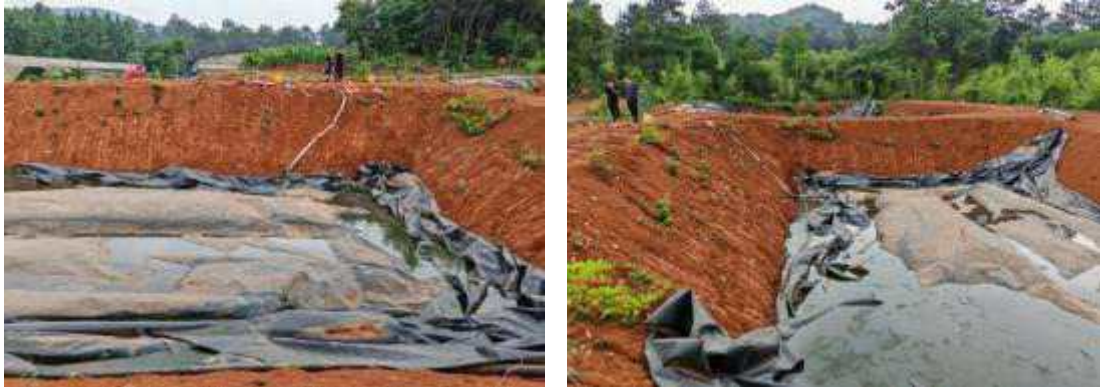
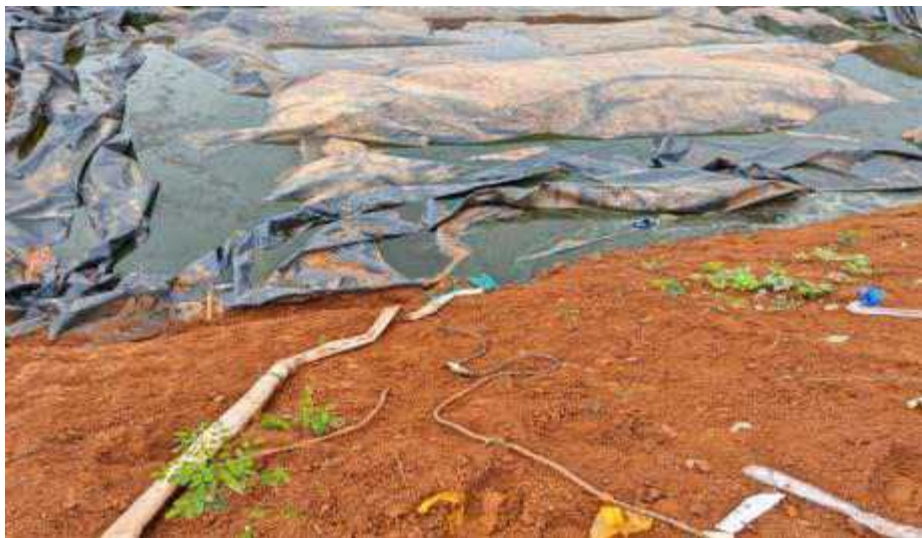
图 1 事故氧化塘粪污情况

项目申报之初，因乐某甲、乐某乙申请的氧化塘项目用地为村集体所有，经乐大晚村支两委和村民议事会议集体讨论，基本同意 2 个养殖场的用地申请（未与村委签订用地协议及商定租金），待氧化塘建成后再按照实际用地面积确定租金。事发后，2 处氧化塘已被乐某甲、乐某乙家属回填平整。据事发时照片显示（图 1、图 2），该氧化塘建设标准较低，大部分防渗膜脱落，氧化塘部分塘基及部分四壁的泥土裸露，难以实现粪污存储设施的“三防”（防渗、防溢出、防雨水）要求。2 个养殖场与施工方

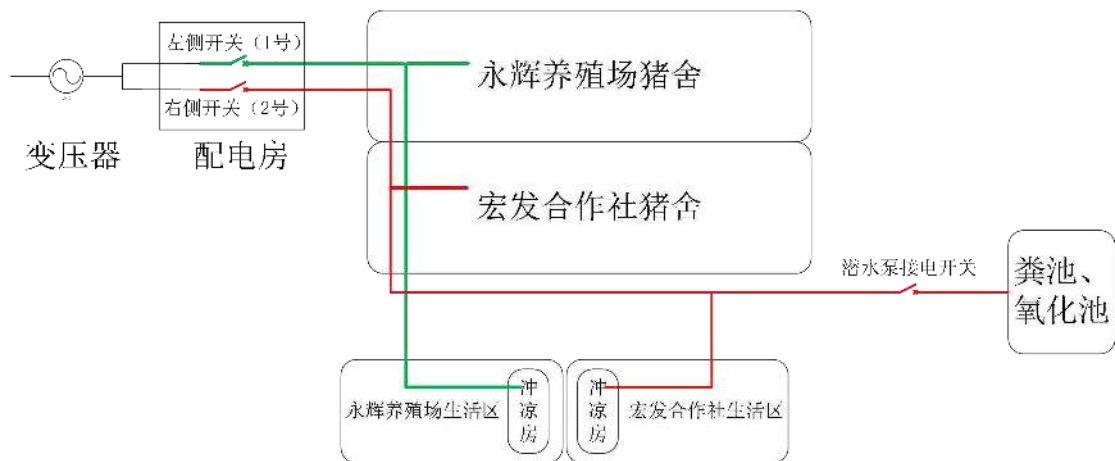
图 3 养殖场供电线路分布图

乐某乙养殖场、宏发合作社共用 1 台 10 千伏专用变压器，分两路 380 伏线路供两家用电，在配电房安装分设总开关，涉事电路为宏发合作社一侧电源。潜水泵接电处空气开关接线错误，

进、出线短接（图 3），空气开关作用失效。配电房具有漏电保护功能的开关失效。

二是场内电力线路架设不规范，漏电保护设施部分失灵，场内空气开关接线错误，导致负荷侧发生漏电后不能跳闸。

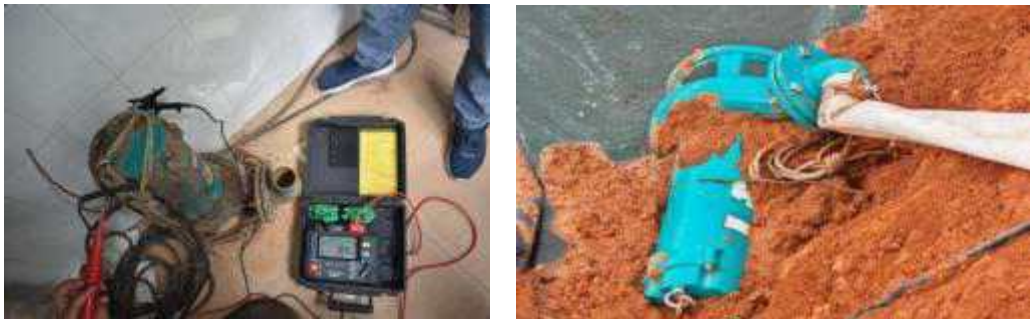
图 4 涉事潜水泵

1.通过对潜水泵外观检查、绝缘测试、电阻测试、通电测试，未发现漏电现象（图 4）。

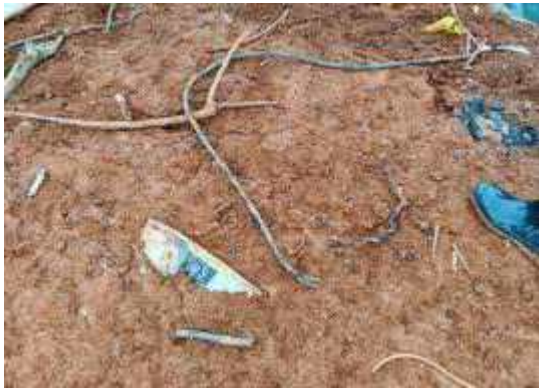
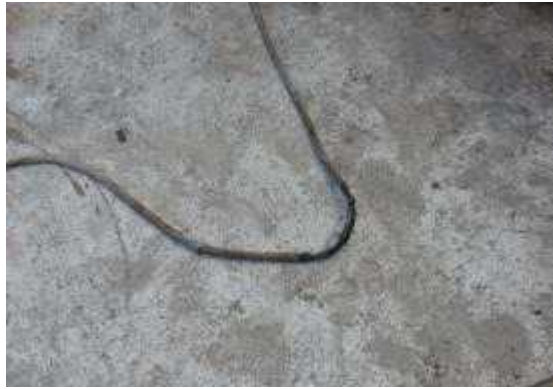
图 5 现场剪断供电电缆

2.通过对潜水泵电缆线的外观及绝缘性能测试，发现有三处破损，均存在漏电现象；另有 1 个破损点为事发当天剪断，后维修连接（图 5、图 6）。

综合分析，人员触电身亡是因潜水泵电缆线漏电所导致。

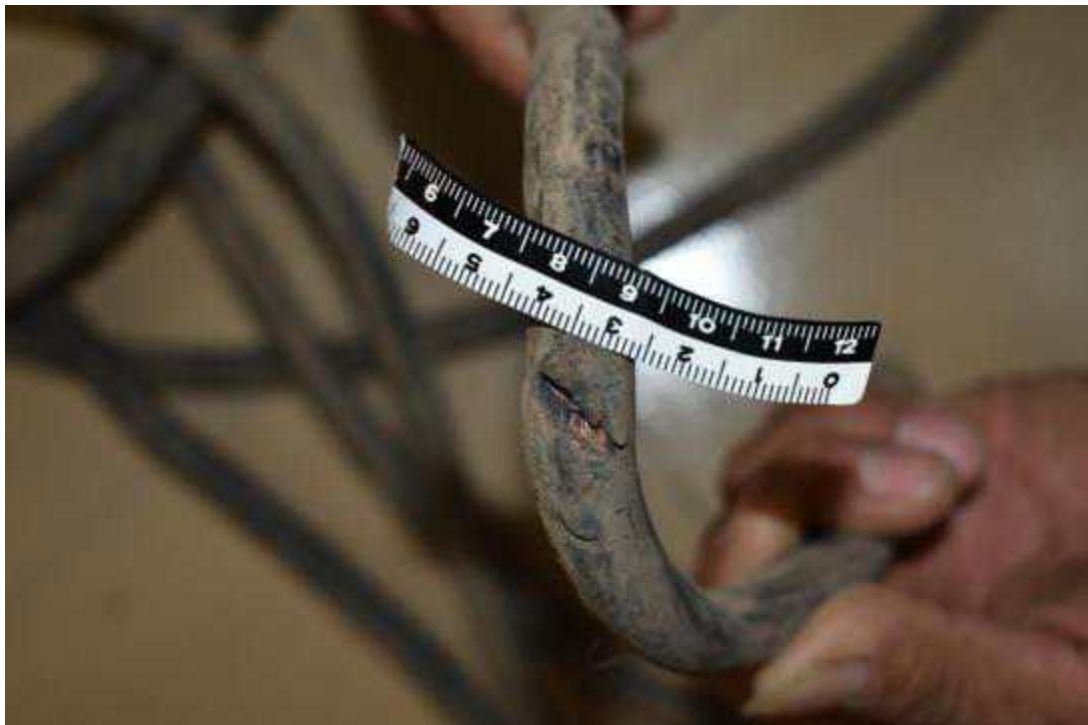
9.25 米处通电测试

9.4 米处通电测试

26.3 米处通电测试
