## 水磨沟新民路新疆乐居物业服务有限公司“4·25”高处坠落事故调查报告

案件编号：XJSMGQ〔2024〕1号

编制单位：水磨沟新民路新疆乐居物业服务有限公司“4·25”高处坠落事故调查组

编制时间：2024年5月22日

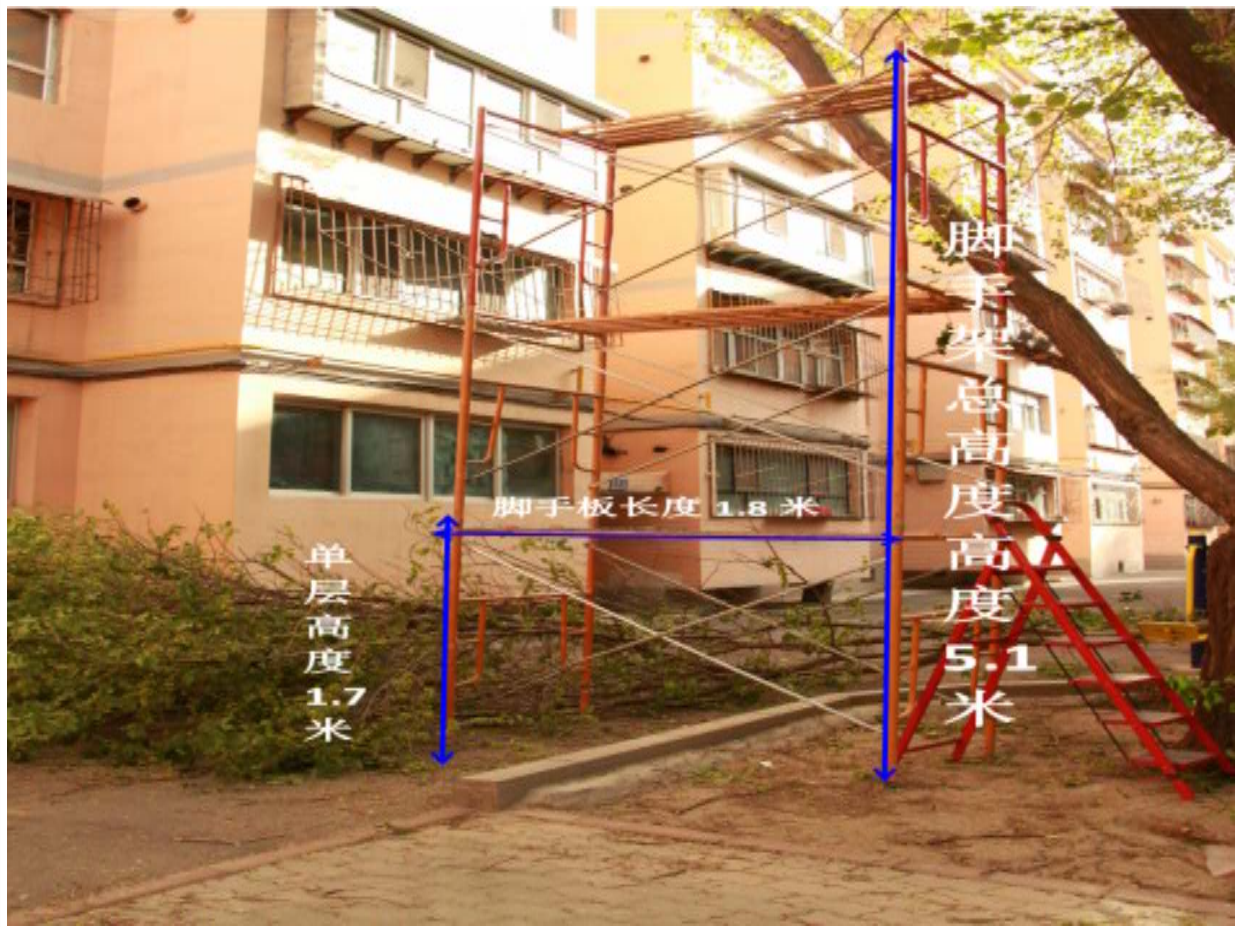
2024年4月25日16时20分许，马X龙、古X虎在水磨沟区西虹东路南一巷X号自治区XX家属院内修剪树枝时，马X龙从门式脚手架第3层摔落，于X林听到声响后前去查看，古X虎拨打了120急救电话，120救护车赶到后将伤者送至乌鲁木齐市中医医院抢救，19时48分许，经抢救无效死亡。

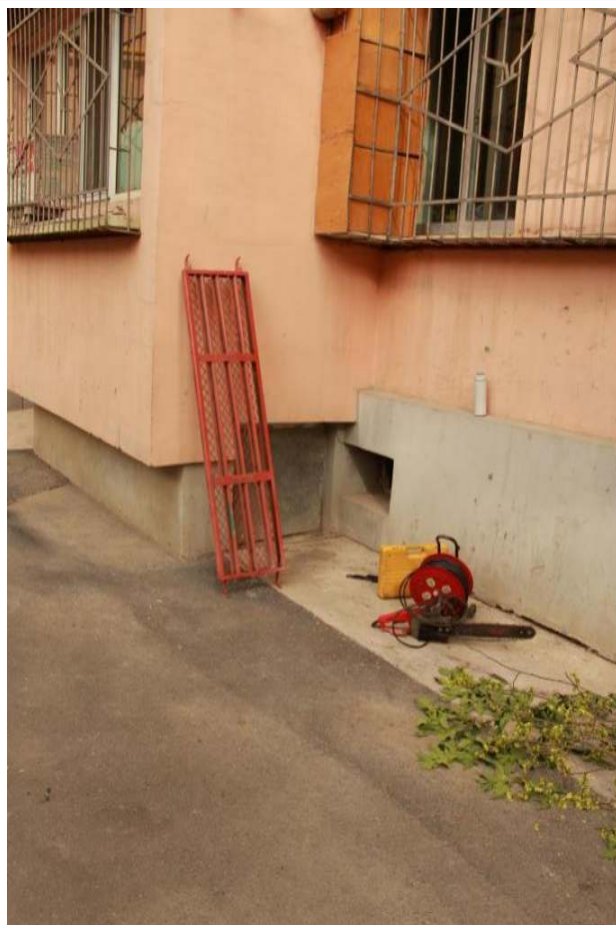
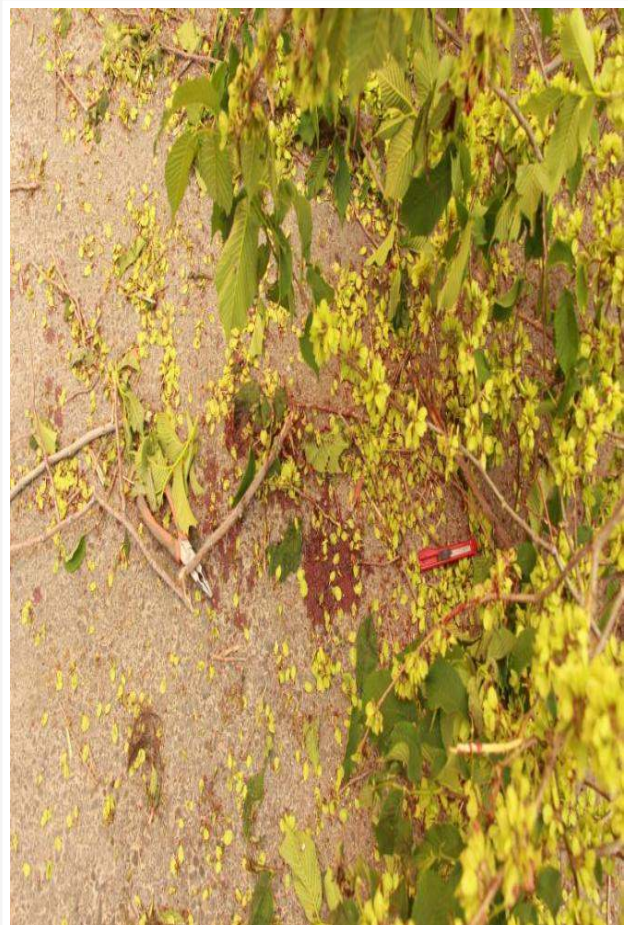
(五) 事故现场情况

经现场勘查，现场搭设的作业操作平台为门式脚手架，门式脚手架共搭设3层，单层高度1.7米，脚手板长度为1.8米，门式脚手架搭设总高度为5.1米。作业所用门式脚手架立杆底部未设置垫木，脚手板未满铺，门式脚手架顶部未安装水平加固杆。作业现场有电锯、尖嘴钳、美工刀、树枝剪等作业工具；现场未见安全带、安全帽等防护用品。

区人民政府接报事故后，立即要求新民路街道办事处及区应急管理局、建设局、公安分局等单位有关负责人赶赴事故现场，并立即采取处置措施，一是要求涉事单位相关负责人高度关注医院急救情况；二是对事故现场进行保护，并进行事故现场勘查；三是要求立即拆除存在隐患的门式脚手架，消除安全隐患；四是区公安分局、应急管理局对事发现场的相关人员开展前期调查工作；五是得知伤者确定死亡后，由新民路街道办事处督促涉事单位积极做好死者家属的安抚和善后工作。

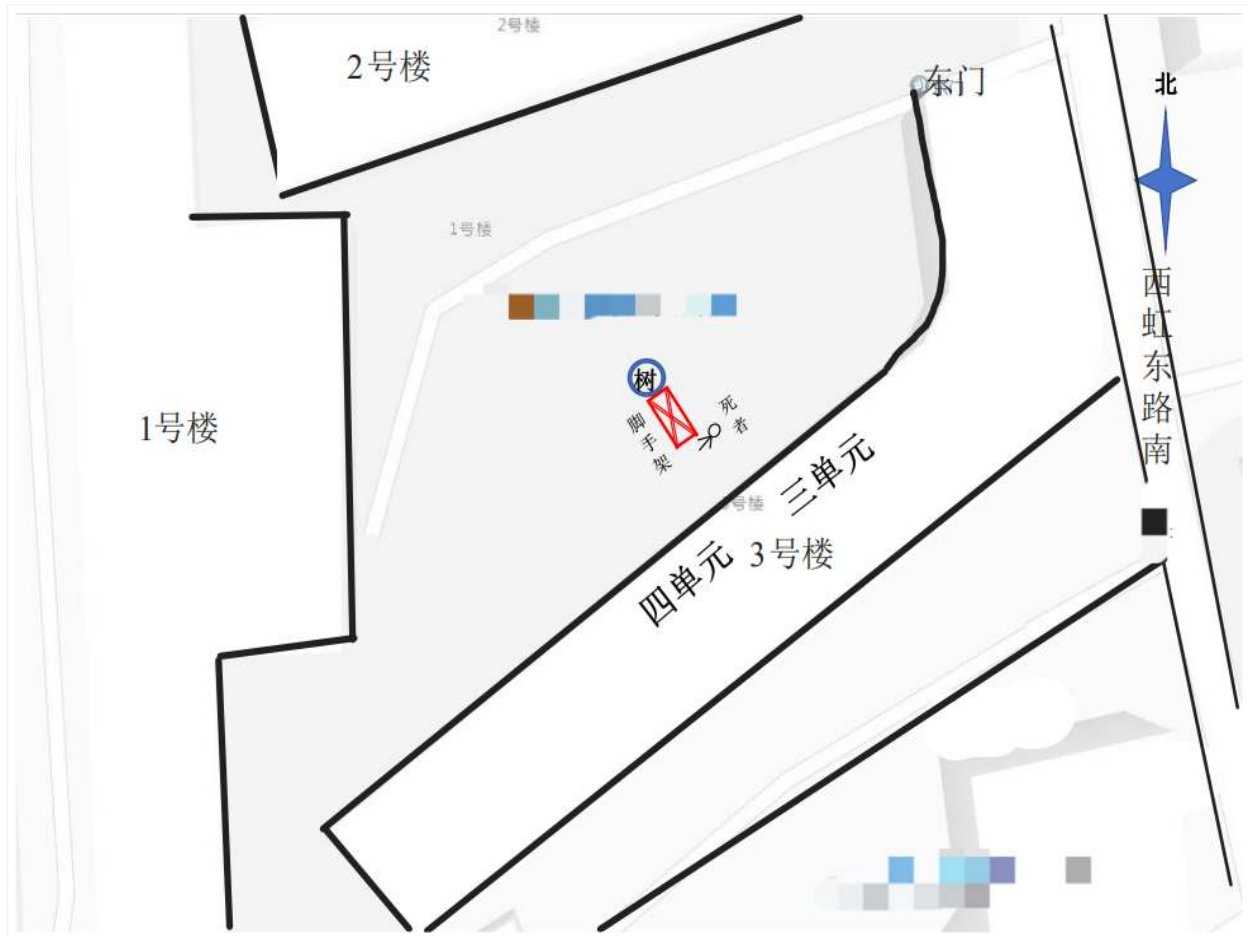
#### 2.物的不安全状态

(1) 作业现场门式脚手架搭设为每层高度1.7米，共搭设3层，高度为5.1米。GB/T3608—2008《高处作业分级》规定：“高处作业，指在距坠落高度基准面2米或2米以上有可能坠落的高处进行的作业。”根据这一规定，马X龙在门式脚手架第3层5.1米高度修剪树枝作业判定为高处作业。

(2) 按照GB55089-2022《施工脚手架作业规范》马X龙作业时使用的门式脚手架立杆底部未设置垫木，脚手板未满铺，门式脚手架顶部未安装水平加固杆，未对作业人员安全带系挂及系挂点设置作出明确的规定。
