# 宁国市安徽司尔特化肥科技有限公司“6·7” 一般中毒窒息事故调查报告

宣城市人民政府事故调查组

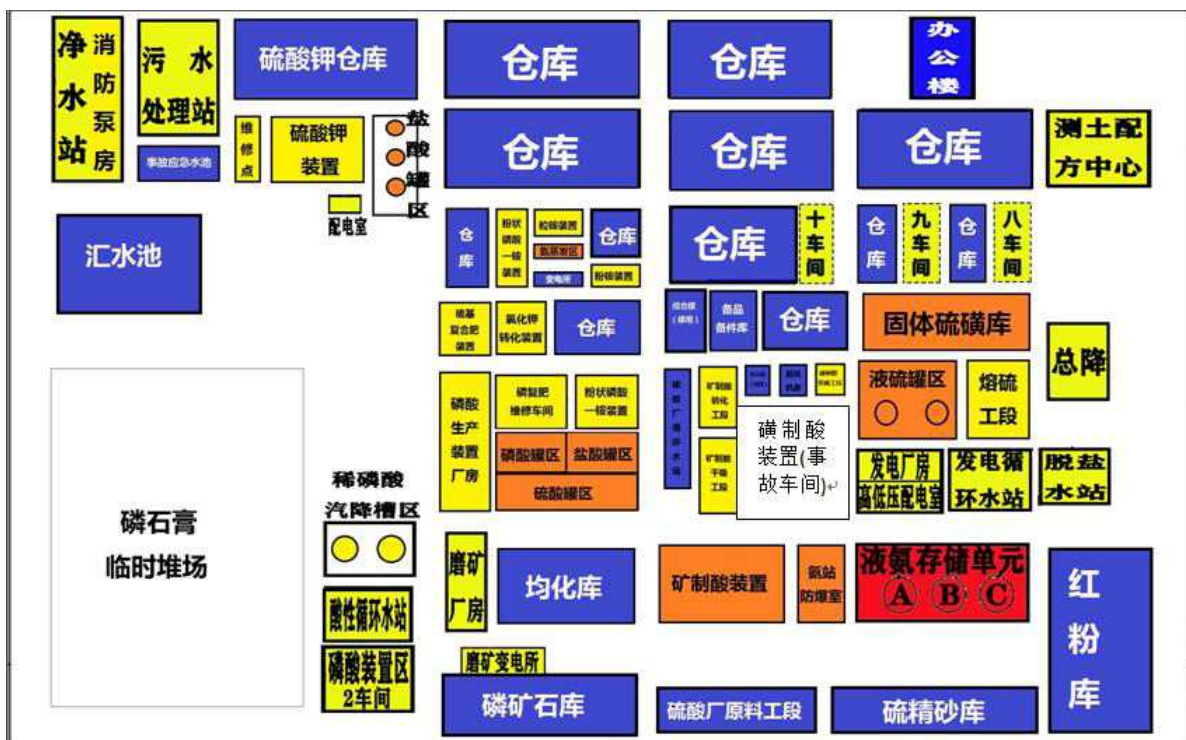
图 3 事故车间位置图

事故地点为安徽省宣城市宁国经济技术开发区汪溪园区惠民路安徽司尔特化肥科技有限公司硫酸厂磺制酸车间转化工段。

具体位置为转化炉 4 段进气管道下部水平部分, 距离地面高度为 4 米。

事故位置管道直径 1.6 米，壁厚 8 毫米，外面包裹有 15 厘米保温层。管道上部有一个长 64 厘米、宽 60 厘米的方形口子，管道内临时焊接的密封挡板完好无损，底部有少量水，深度约 5 厘米，管道内有切割用割枪，该部分管道上部被当作操作平台，放置了救援绳、安全带、滤毒罐、防雨布、警示标识牌等。

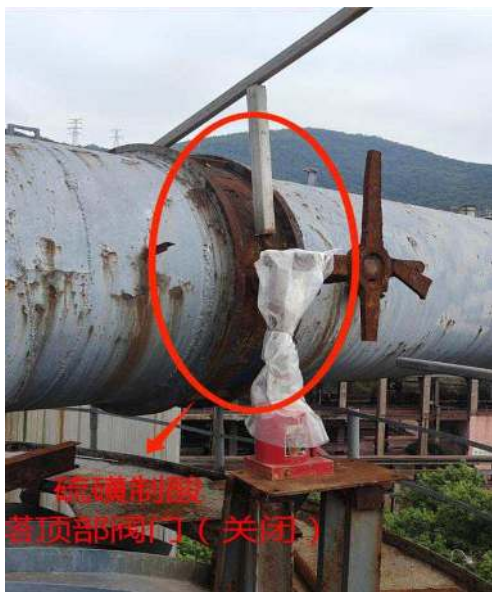
热热换热器出气至转化器4段管道水平段上部开口，管道内部靠近热热换热器加装了钢质密封挡板，焊接完好。转化器4段出口管道至低温换热器、省煤器、吸收塔、尾气环保处理设施、烟囱等设备管道连通，与正在运行的另外一套硫酸装置尾气系统之间安装有两只蝶阀，现场查看，一只阀门打开状态另一只阀门关闭状态，但是有内漏。

图6 有内漏现象的蝶阀

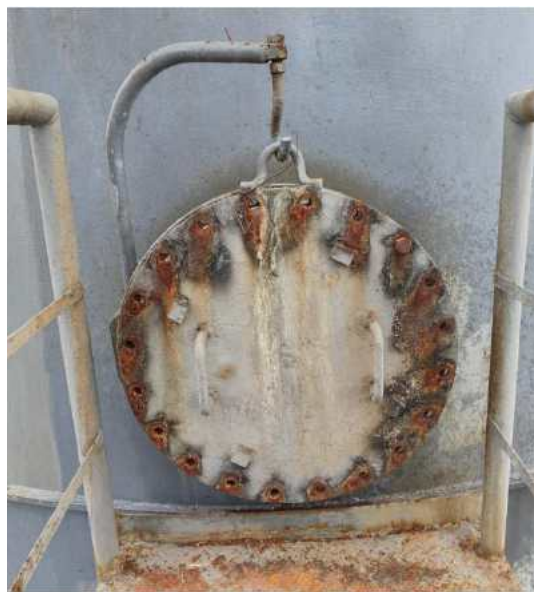
图7 二吸塔上部人孔

2. 司尔特公司没有在硫磺制酸二吸塔与尾气吸收装置之间管道上加装盲板，从而有效隔断硫磺制酸和硫铁矿制酸两套生产系统；下雨时将二吸塔上部人孔关闭、将转化器 4 段人孔封闭，形成尾气倒流途径；加之在事故管道开口覆盖雨布，使尾气在事故管道内积聚。

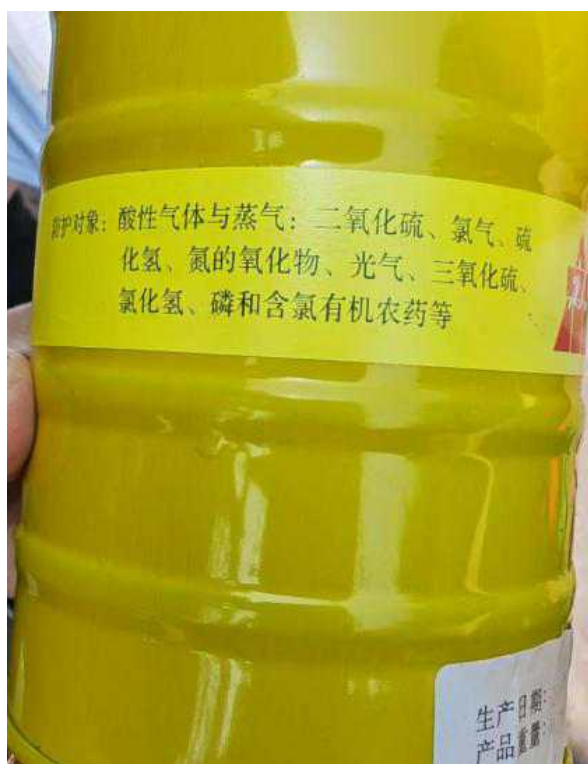
16:05，2 名操作工徐某、程某赶到现场后，立即佩戴防毒面具（7 号滤毒罐，防  $\text{SO}_2$ 、 $\text{H}_2\text{S}$ ）开展施救，施救过程中也相继昏迷。

图8 徐某、程某所佩戴滤毒罐

2. 程某、徐某进入事故管道施救前均佩戴了滤毒罐，若现场有硫化氢、二氧化硫、三氧化硫、一氧化碳等有毒气体，不会发生“闪中毒”。

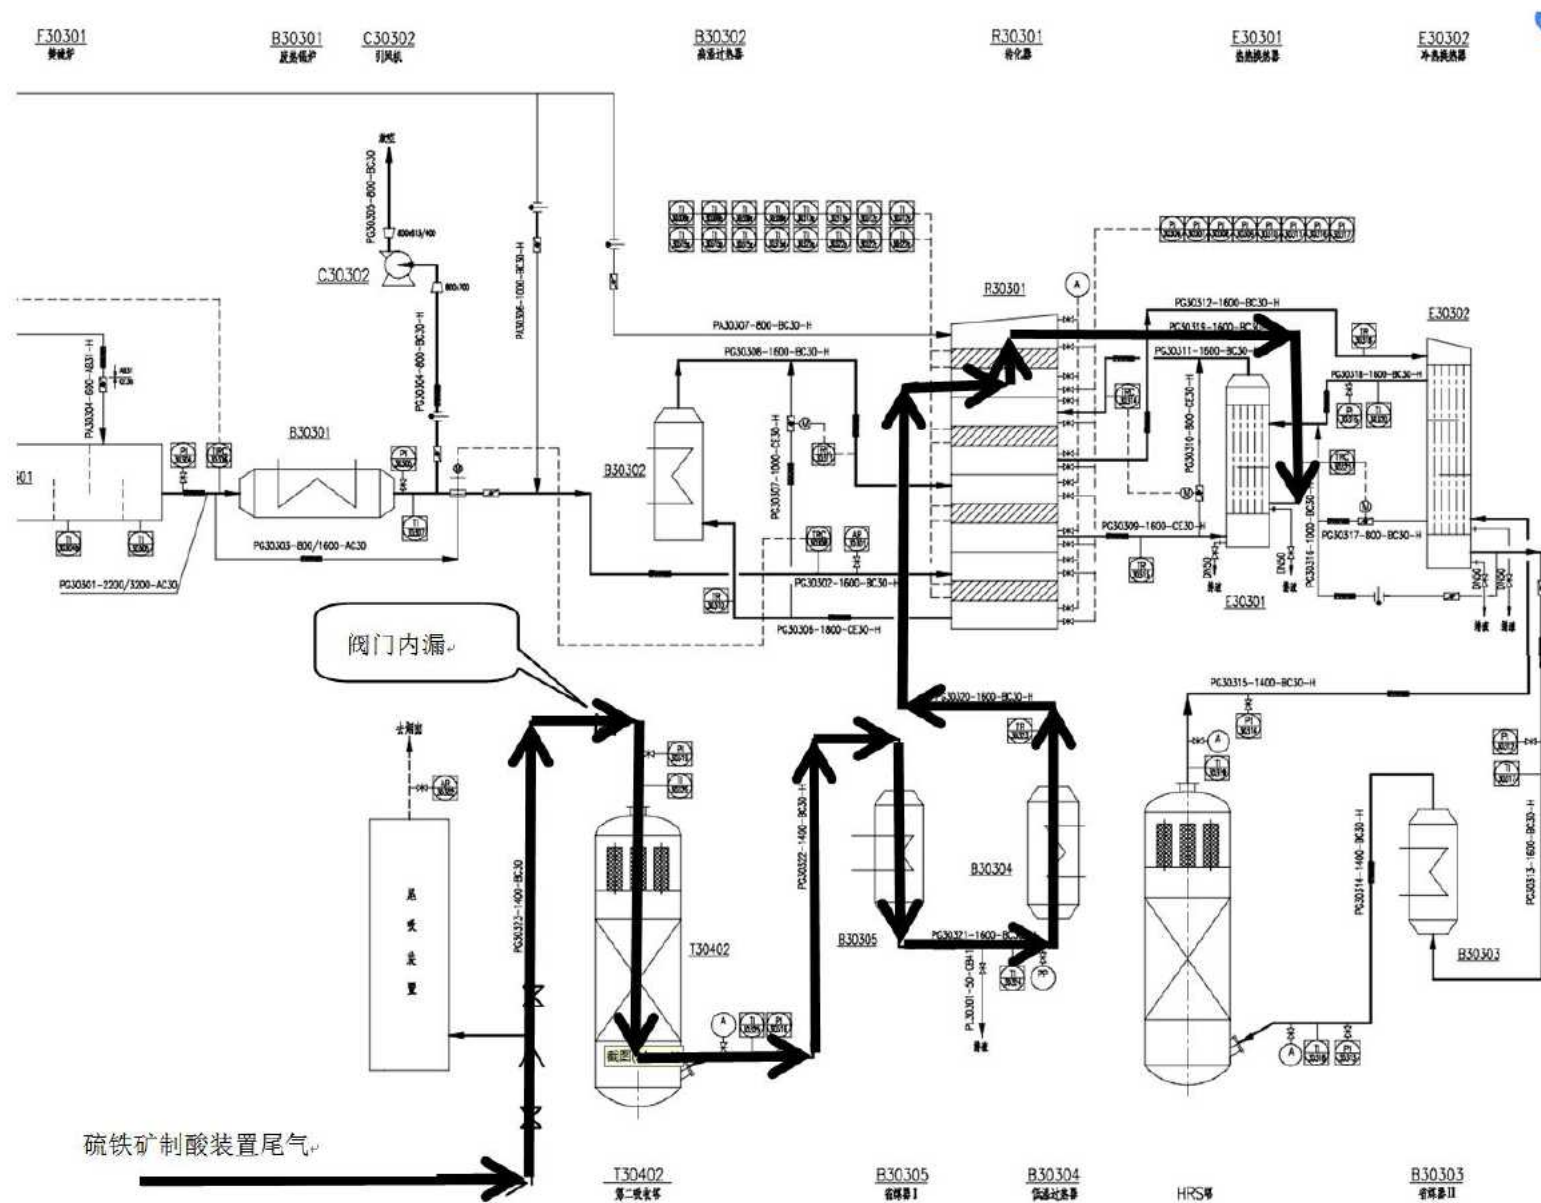
9. 根据事故后对事故场所气体多次检测的结果，特别是 6 月 25 日下午的检测结果，能判定致害气体为 30 万吨/年硫铁矿制酸装置尾气。

综上所述，由于天气条件和环保尾气吸收塔的阻力，以及相关设备的人孔、阀门开启状态等因素影响，一部分硫铁矿制酸装置尾气顺着硫磺制酸尾气管道倒流至事故管道，因事故管道开口被雨布覆盖，倒流的尾气积聚形成致害气体。致害气体倒流途径如下图。

图 10 有害气体倒流途径
