**金湾平沙广东荔力重型起重机械有限公司  
“12·13”一般高处坠落事故**

**调查报告**

**金湾区政府事故调查组  
2025 年 2 月 10 日**

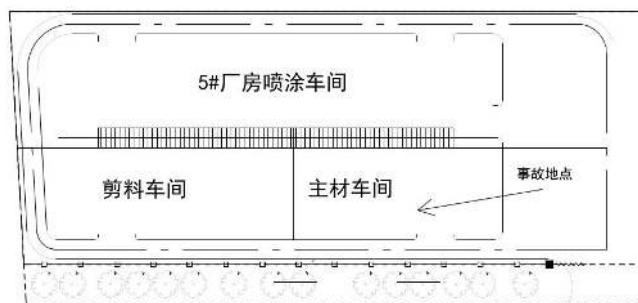
图1 事故地点平面示意图

事故发生地点位于金湾区平沙镇明才公司5号厂房主材车间。5号厂房坐西北向东南,长88米,宽39米,高8米,占地约3400平方米,分为喷涂车间、剪料车间和主材车间。其中主材车间位于5号厂房西北部,长44米,宽19.5米,高8米,占地约850平方米(如图1所示),过道靠门一侧为一台分条机,靠喷涂车间一侧为多个钢卷收纳架,剪料车间有两台额定起重10t的电动葫芦桥式起重机,主材车间有一台额定起重5t的电动葫芦桥式起重机(涉事起重机)(如图2所示)。

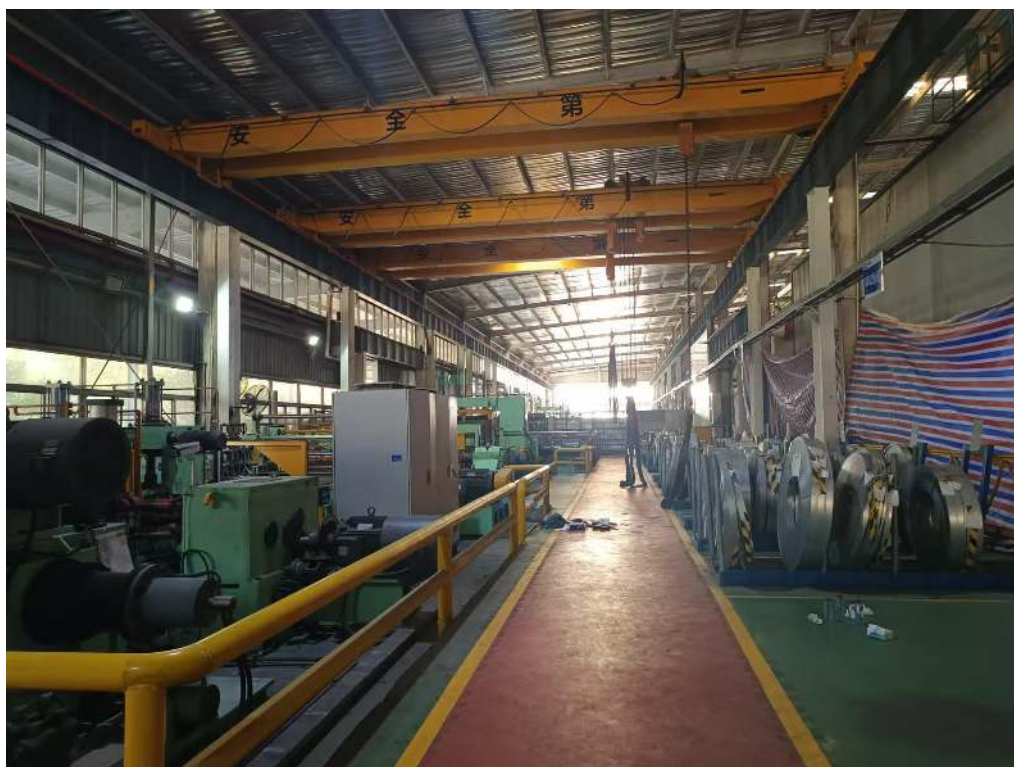
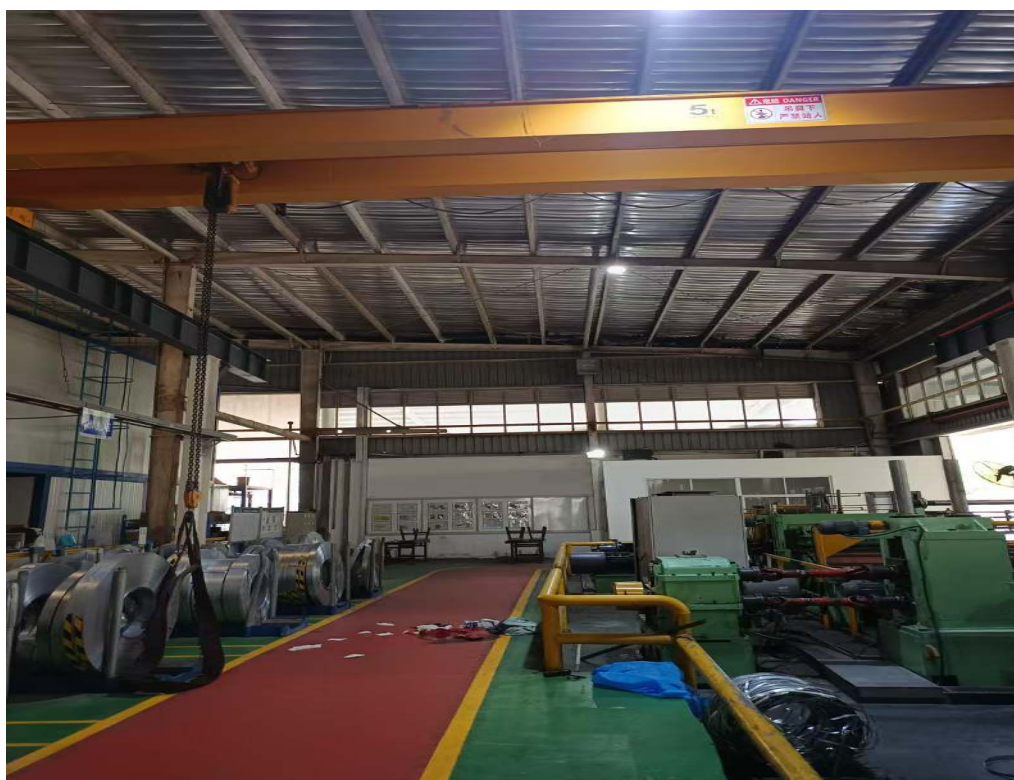
图 2 事故现场照片

事故发生地点无警示标志，无维保升降设备，无安全帽、安全带等劳动防护用品。

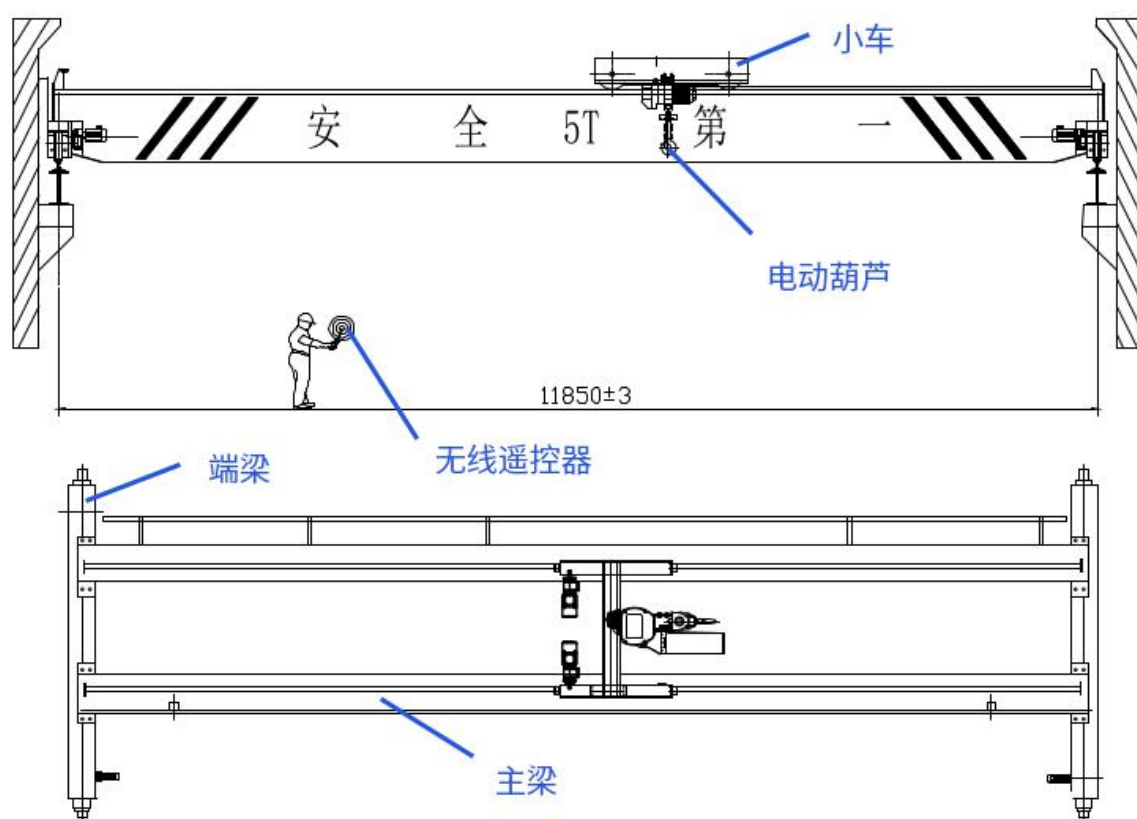
图 3 涉事起重机结构图

桥式起重机由端梁、主梁、电动葫芦、小车和马达组成（如图 3 所示）。剪料车间和主材车间共有三台电动葫芦桥式起重机（产品编号为：20220661、20170806、20220660），其中 661 起重机为涉事起重机，额定起重 5t，高 6 米，长 11.85 米，主梁单根宽约 0.4 米，取得特种设备使用登记证（编号：起 19 粤 C00023（22）），产品编号：20220661，下次定期检验日期：2026 年 8 月，目前处于检验有效期内，事故发生时设备处于停用状态，设备形态完整。

事故调查组认为，本起事故的直接原因是：荔力公司维修人员齐某欣未使用维保升降设备<sup>[4]</sup>，违规爬上故障设备维修时未佩戴安全帽和安全带，从桥式起重机主梁失足坠落，导致事故发生。
