# 海州区“4·9”一般中毒和窒息事故调查报告

2022年4月9日13时许，海州区发生一起一般中毒和窒息事故，造成2人死亡，1人受伤，直接经济损失321万元。

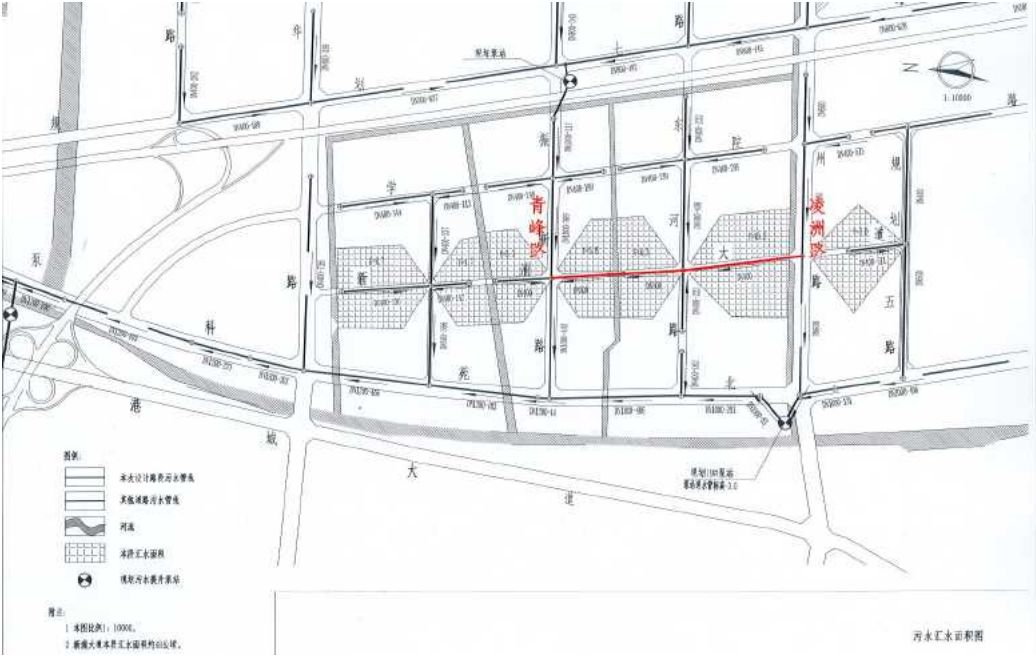
一麟路污水管道工程为一麟路（凌州路—青峰路）道路工程的分部工程（见图 1）。起点为凌州路，终点为青峰路，总长度为 682.478 米。周边小区污水经管道收集后，经科苑路污水主管网进圣湖路污水提升泵站，最终进入恒隆污水处理厂。建设单位及产权单位均为江苏润科投资发展集团有限公司。
