# 深圳市深汕特别合作区赤石镇 220kv 桂鲈线 改造工程“3·22”一般物体打击 事故调查报告

2023 年 3 月 22 日 8 时 20 分许，深圳市深汕特别合作区赤石镇洛坑村 220kv 桂鲈线改造工程工地内发生一起一般物体打击事故，造成 1 人死亡，1 人受伤。

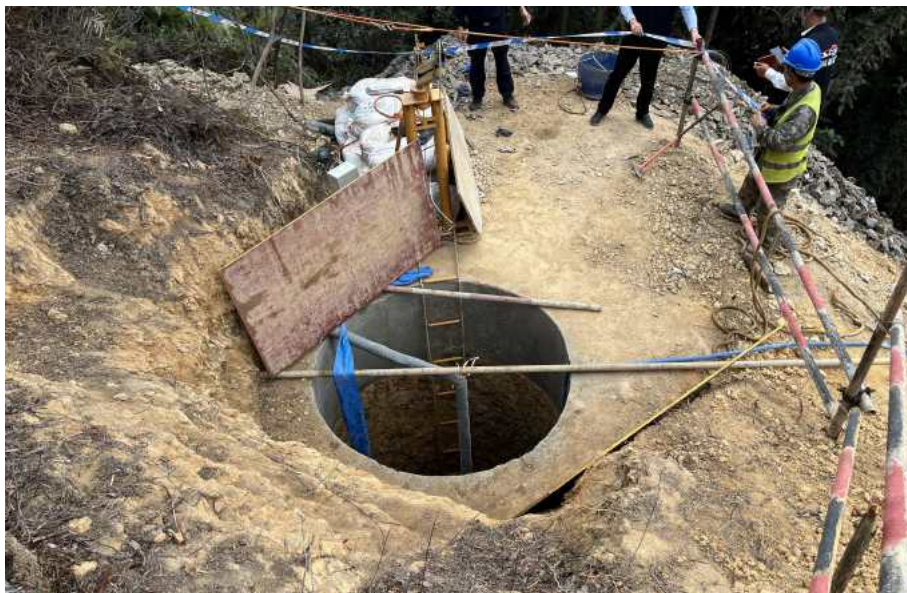
图 1 A 基坑

事故基坑为塔基基础工程 A 基坑（见图 1），经现场勘查，基坑为圆型基础，事发时基坑深度约 13 米、直径约 1.8 米。

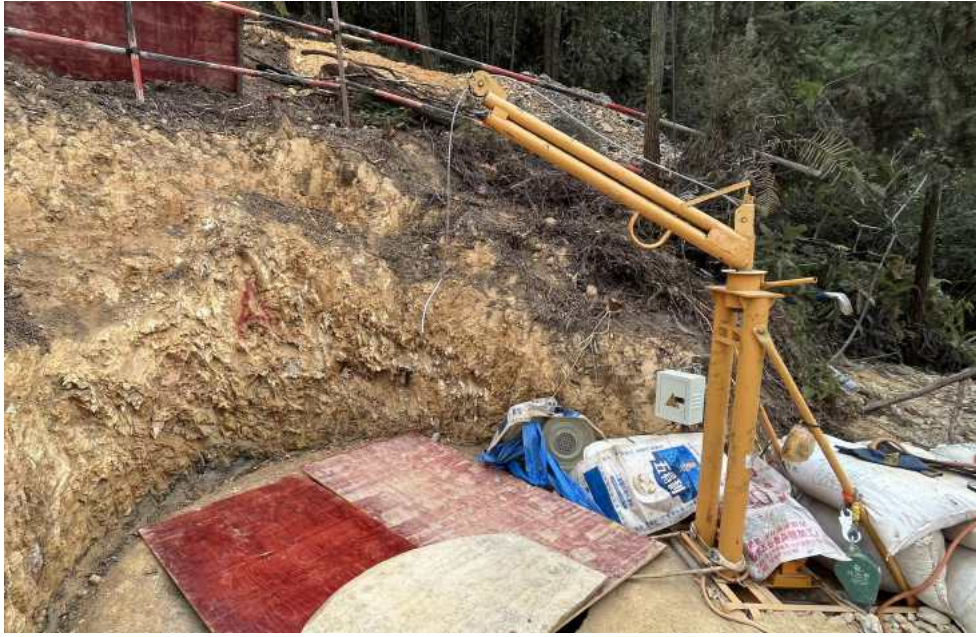
图 4 吊运机

2023 年 3 月 21 日，湖南星喆建筑劳务工程有限公司员工穆某两、穆某记和穆某响开工前发现 A 基坑吊运机（见图 4）的钢丝绳有松散迹象，各股之间没有紧密缠绕在一起（笼状畸形）<sup>1</sup>。晚上 7 点左右，三人联系班组长肖某辉反馈相关情况，并要求更换新钢丝绳。

1 《GBT 5972-2016 起重机 钢丝绳 保养、维护、检验和报废》6.6.3 笼状畸形：出现篮形或灯笼状畸形的钢丝绳应立即报废，或者将受影响的区段去掉，但应保证余下的钢丝绳能满足使用要求。

（三）湖南星喆建筑劳务工程有限公司要切实加强现场安全生产管理。一是在取得劳务施工资质前，不得从事建筑施工相关工作；二是规范施工现场和设备的管理，对不合格产品或未经检测检验的设施设备，要坚决清理并停止使用；三是强化从业人员的安全生产教育培训工作，确保各类从业人员具备必要的安全生产知识。

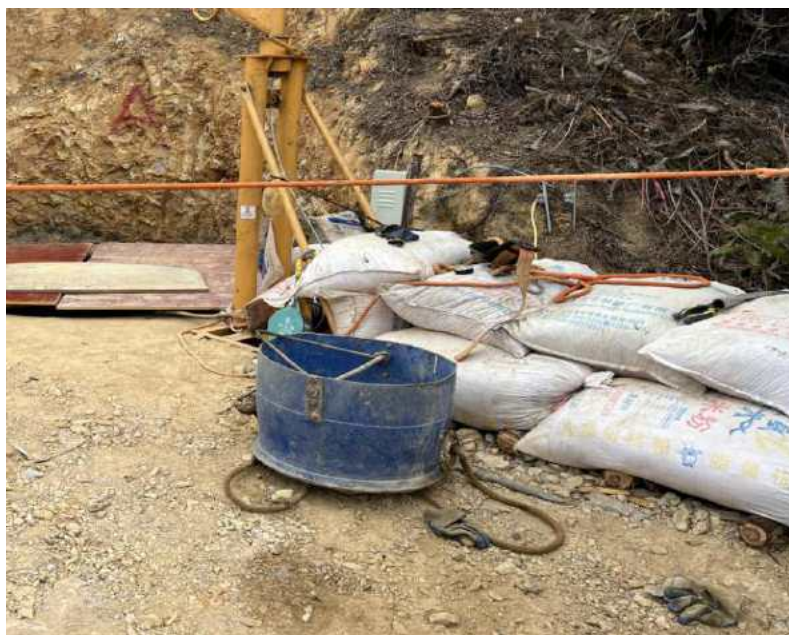
图5 吊运桶

2023 年 3 月 22 日上午 7 时许，肖某辉拿着新买的钢丝绳到施工现场。穆某响测量后发现新钢丝绳长度不足以够到基坑底部，于是肖某辉去五金店换新的钢丝绳。穆某响等三人用旧钢丝绳继续工作，穆某两和穆某记进入基坑底部用铁镐进行挖掘作业，将挖掘的砂石装入吊运桶里（见图 5，吊运桶装满后约重 140 斤），穆某响在基坑上方操作吊运机，把装满砂石的吊运桶提运到基坑外。

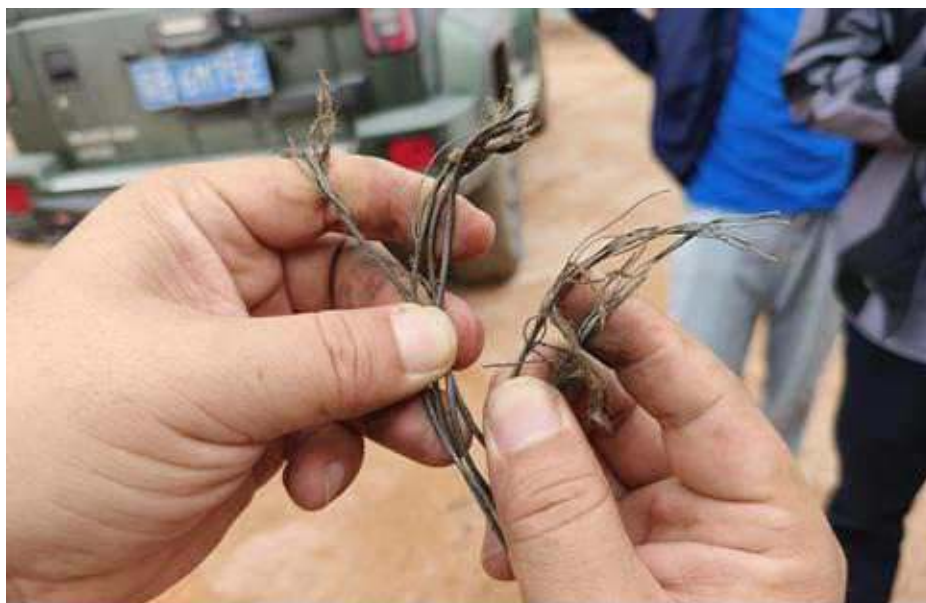
图6 断裂的钢丝绳

8 时 20 分许，穆某响从基坑提运第 6 桶砂石，提运至距离基坑底约 8 米高处，吊运机钢丝绳突然断裂（见图 6），吊运桶坠落至基坑中。穆某响立即从基坑口向下呼喊询问情况，只听到穆某记一人回应。

班组长肖某辉在明知吊运机钢丝绳已经松散（笼状畸形）的情况下，未有效制止施工人员继续使用该钢丝绳作业，施工人员在提运过程中钢丝绳发生断裂，吊运桶坠落砸中在基坑底作业的穆某两和穆某记，导致事故发生。

2.湖南星喆建筑劳务工程有限公司未建立设备维修保养制度和操作规程，未对吊运机钢丝绳进行经常性维护、保养并定期检测；在发现吊运机钢丝绳存在重大隐患的情况下，仍使用其继
