# 沈海高速江门鹤山“3·18”较大 道路交通事故调查报告

江门市政府事故调查组

2023 年 6 月 7 日

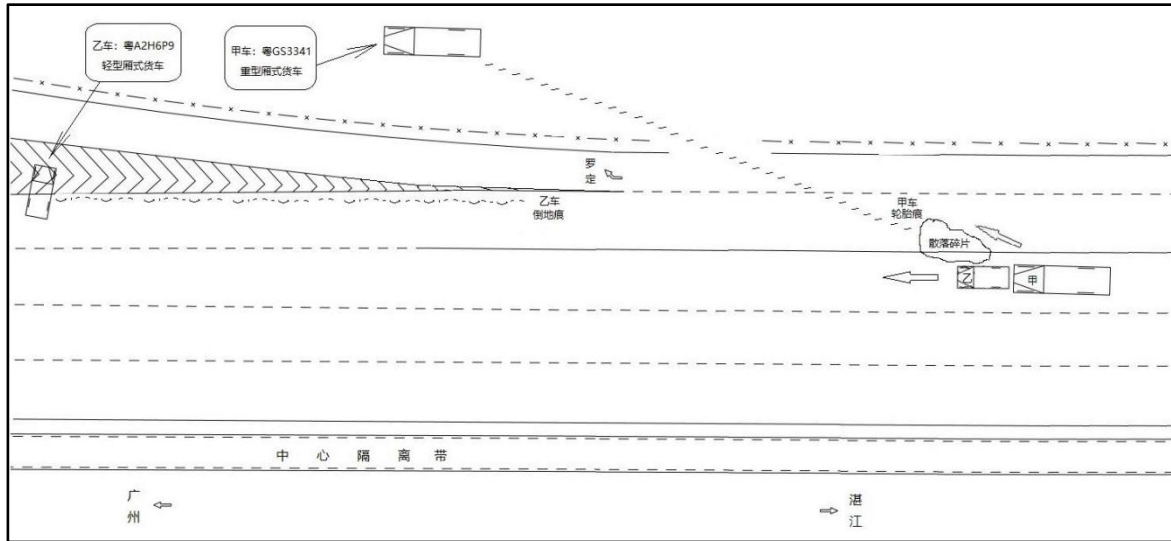
图 1 事故发生示意图

3 月 17 日 23 时 04 分许，陈明驾驶粤 GS3341 重型厢式货车（搭载王小光、吴卫展）装载海鲜沿高速公路从广西合浦出发前往福建厦门。3 月 18 日 05 时 04 分许，行驶至沈海高速 K3145+300M 下行路段时，追尾碰撞前方同车道<sup>[6]</sup>由王湘平驾驶的粤 A2H6P9 轻型厢式货车，导致粤 A2H6P9 轻型厢式货车侧翻在道路上，粤 GS3341 重型厢式货车向右冲出护栏后在路外起火燃烧<sup>[7]</sup>，造成粤 A2H6P9 轻型厢式货车和粤 GS3341 重型厢式货车不同程度损坏，道路护栏损毁及路外树木被烧毁，陈明、王小光、吴卫展当场死亡的较大道路交通事故。

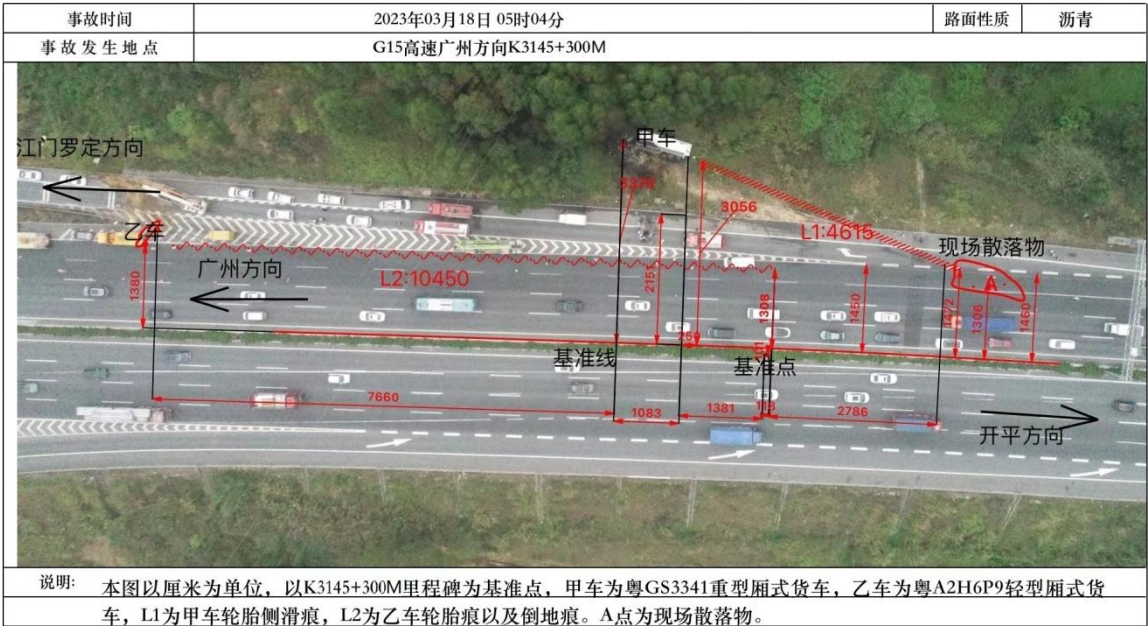
图 2 事故现场俯瞰图

事故现场位于沈海高速江门段往广州方向 K3145+300M 下行路段。道路东西走向，东往广州方向，西往开平方向，道路双向隔离设施为中间绿化带、钢筋混凝土防护栏，路侧为波型梁防撞钢护栏。道路设置为双向八车道、两条应急车道，单向设四条行车道和一条应急车道。道路路面为沥青路面。交通信号方式为车行道分道标线和指示标志。道路限制最高车速为小型客车 120km/h，大货车 100km/h。路面标志标线齐全，沥青路面完好，道路交通设施和防护装备正常，没有施工情况，车流量较少，路面干燥，视线较好，行车畅顺。综上，事故路段技术指标、交通安全设施的设置情况符合国家和行业相关标准规范。事发路段自通车以来无发生较大及以上道路交通事故。

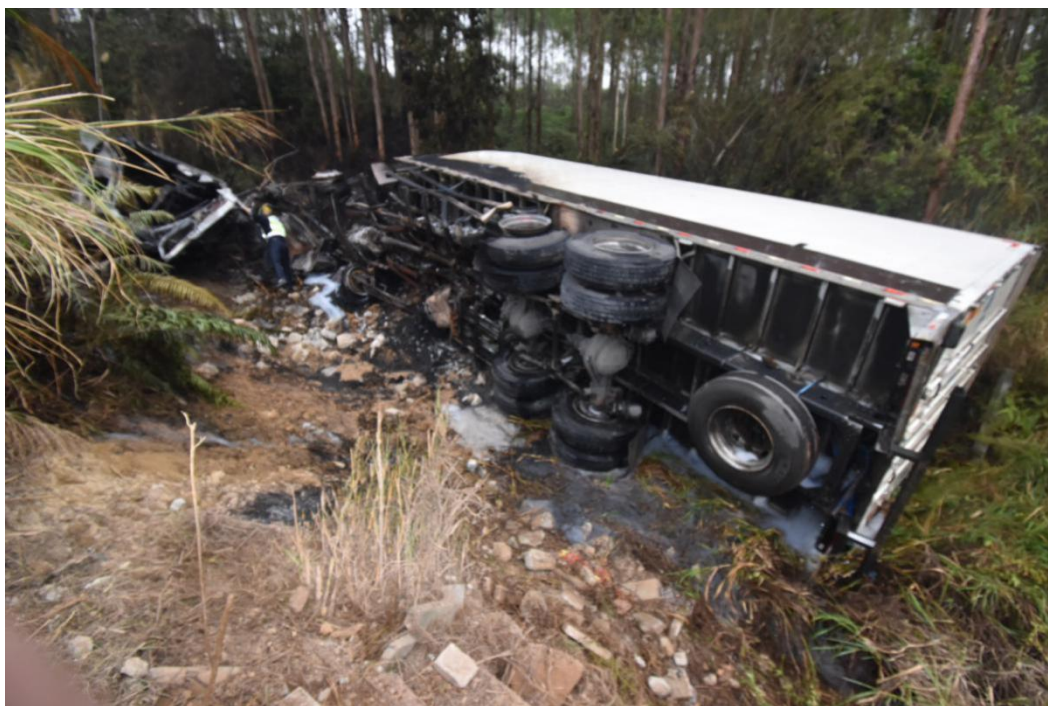
图 3 粤 GS3341 重型厢式货车事故现场图

经鉴定，粤 GS3341 重型厢式货车制动系统不合格<sup>[8]</sup>，后部车身反光标识不合格<sup>[9]</sup>。事发时车速范围为 105.77-110.23km/h。事故发生路段限制最高车速为小型客车 120km/h，大货车 100km/h，粤 GS3341 重型厢式货车存在超速行驶<sup>[10]</sup>。

<sup>[8]</sup> 该车第四轴左轮制动鼓工作面磨损了 4.83mm，磨损量超过了其对应标准内径的报废尺寸 4.00mm，不符合《汽车制动系统修理竣工技术规范》（GB/T 18274-2017）第 4.3.1.1 条表 1 规定要求。

<sup>[9]</sup> 该车货箱后部横向上边缘装有 7 个反光单元，总长度约 1.05m，小于车辆后部宽度的 80%（即 2.04m），货厢后部横向上边缘反光标识由红色单元开始、红色单元结束，不符合《货车及挂车 车身反光标识》（GB23254-2009）第 4.2.2.1 条、第 4.2.1.5 条规定要求。

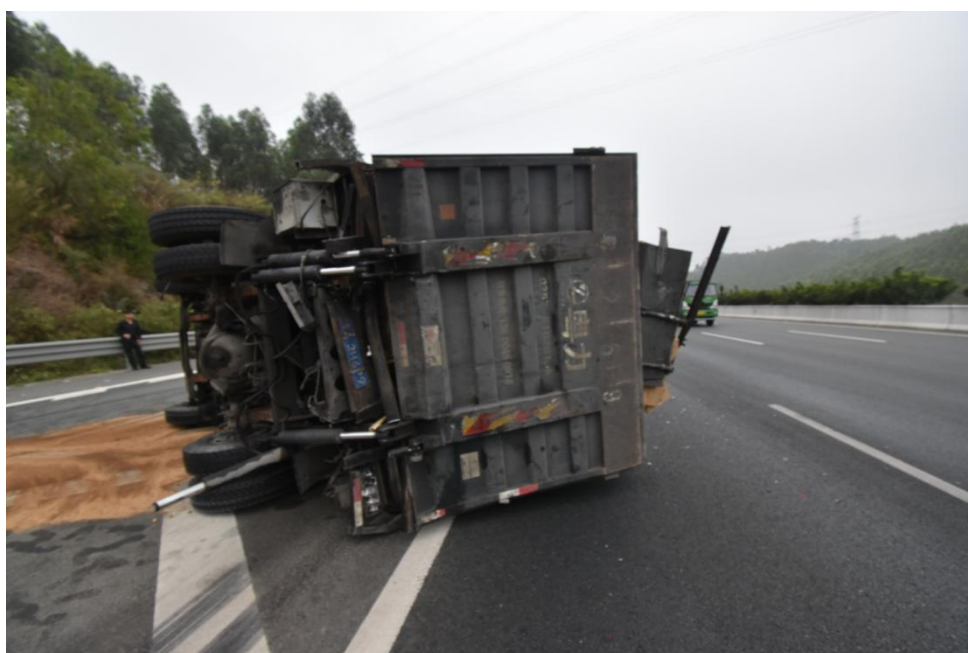
图 4 粤 A2H6P9 轻型厢式货车事故现场图

经鉴定，粤 A2H6P9 轻型厢式货车后部反光标识不合格<sup>[11]</sup>，事发时车速范围为 64.80-69.98km/h，排除粤 A2H6P9 轻型厢式

<sup>[11]</sup> 该车车辆后部横向上边缘装有 11 个反光单元（含新发损坏），总长度约 1.65m，小于车辆后部宽度的 80%（即 2.02m），不符合《货车及挂车 车身反光标识》（GB23254-2009）第 4.2.2.1 条规定要求。

货车低速行驶嫌疑<sup>[12]</sup>。车辆核载 1495kg，事发时实载 10670kg，超载 613%<sup>[13]</sup>。
