# 谢家集区孙庙乡污水处理工程“2019.1.6”

## 坍塌事故调查报告

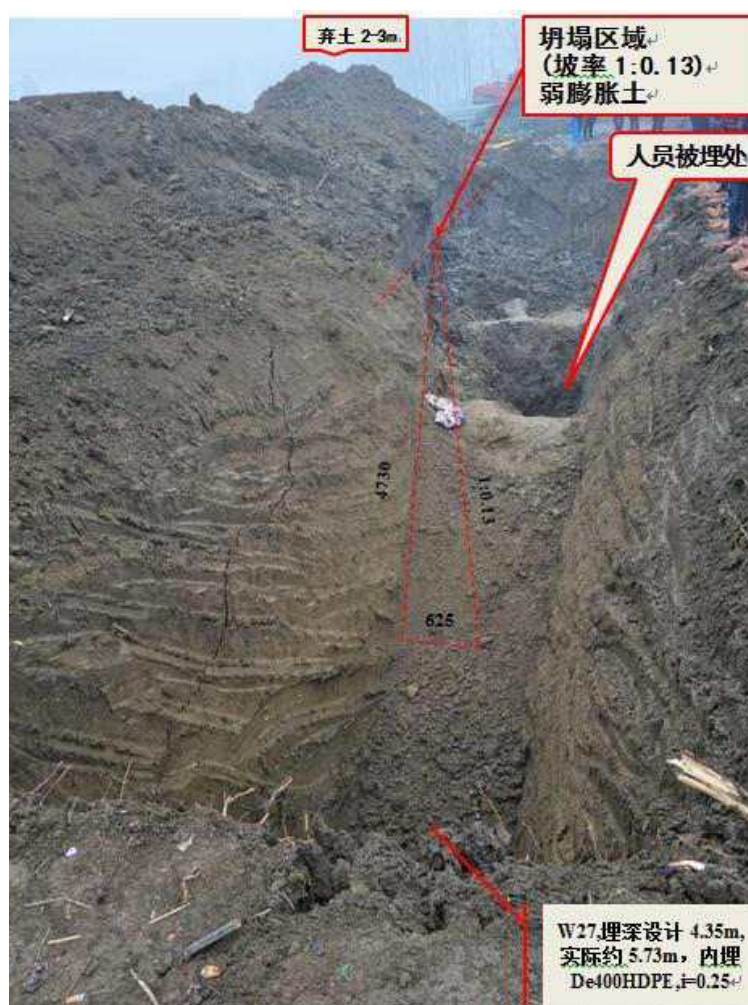
事故现场图

事故发生在污水管开挖铺设施工现场的一个沟槽内。现场管道沟槽施工段为 W27(k0+800.757)~W28(k0+824.230) 段，设计开挖长度 23.47m，管内底埋深为 4.35m，管道型号为 HDPE 钢带增强螺旋波纹管，管外径 0.4m。经过现场实际测量，沟槽开挖深度西端深度达 5.730m，沟槽底部宽度约 2.35m，沟槽上口最宽为 4.5m，最窄处为 3.6m，沟槽北侧正上方弃土高度约 2~3m，沟槽南侧为排洪沟。坍塌事故点靠近沟槽中间位置，坍塌长度约 10 米。

（一）直接原因：开挖沟槽没有对侧壁采取必要的安全防护和放坡等安全技术措施，侧壁土和上方堆土向沟槽内坍塌，导致正在沟槽内施工人员被埋，是发生本次事故的直接原因。

（一）庐江汉通要深刻汲取事故教训，落实企业安全生产主体责任，加强安全生产管理工作。要强化承建工程项目安全管理，成立安全管理机构，配备安全管理人员，制定专项施工方案，规范施工行为，加强临时用工人员安全教育培训。要加强施工现场检查，督促施工人员正确佩戴使用安全防护用品。
