# 光明玉塘深圳市牛氏春林包装制品有限公司 “5·18”一般机械伤害事故调查报告

编制单位：光明区政府事故调查组

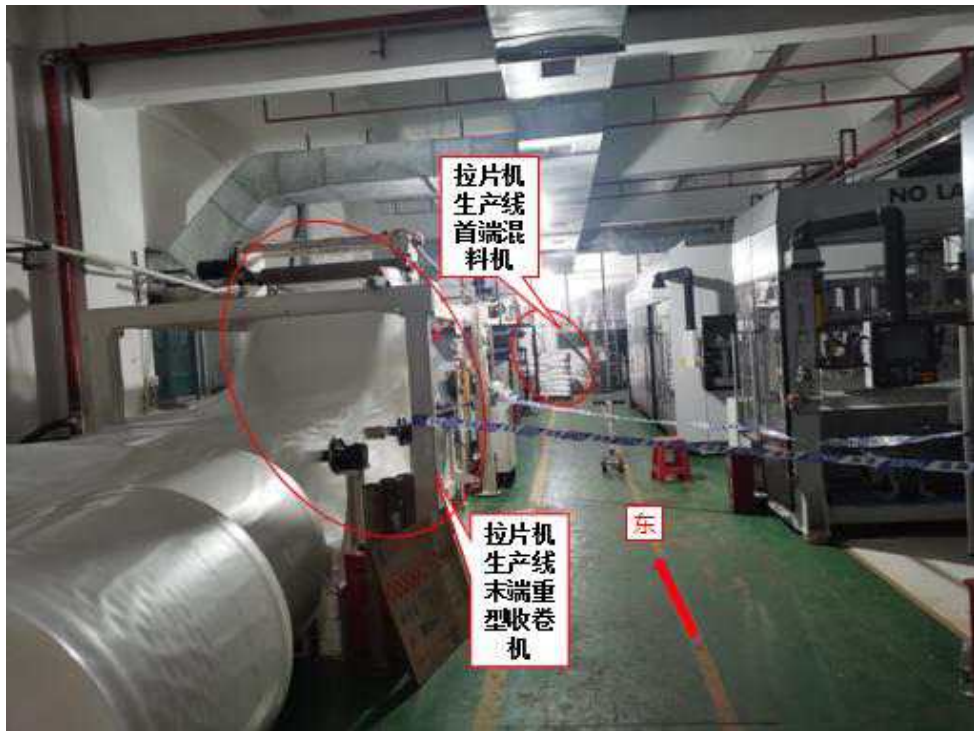
图二 事发现场整体勘查图（一）

重型收卷机主要由减速机、联轴器、收卷牵引组件、气胀轴（收卷轴）组件、行走轮、底架、过渡架等部件组成。重型收卷机上方设置有架体承载的牵引机装置（包括汽缸、收卷机牵引辊、蜗杆减速机等设备），承载牵引机装置的架体高 2.05 米，长 3.65 米，宽 2.0 米，架体上张贴有拉片机生产线安全风险告知牌和安全警示标志。收卷轴之间的区域填满了从重型收卷机牵引装置滑落叠加的塑料薄膜，重型收卷机东侧设置有力矩三相电动机控制器。重型收卷机西侧为塑料薄膜卷堆放区。（见图二、图三、图四、图五）

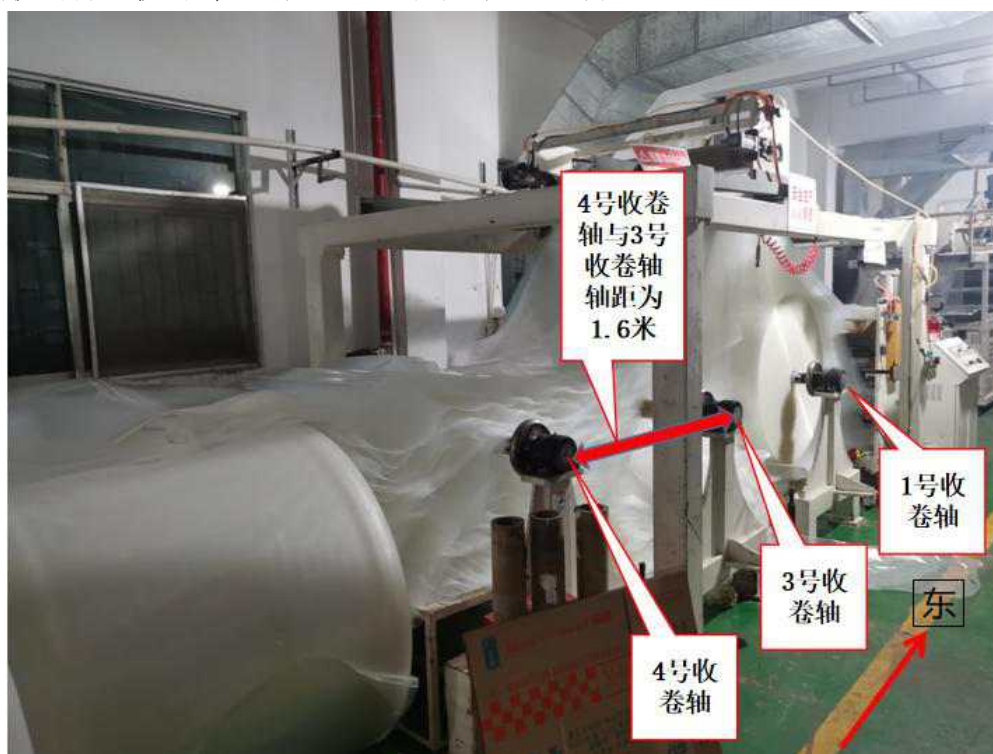
图六 事发点勘查图

事发点位于牛氏春林包装制品公司拉片机生产线末端重型收卷机3号收卷轴与1号收卷轴之3间的区域。重型收卷机自东向西设置有1号、3号和4号共3个收卷轴。3号收卷轴与4号收卷轴的轴距为1.2米，3号收卷轴与1号收卷轴的轴距为1.6米，从重型收卷机牵引装置滑落的塑料薄膜呈斜坡状叠加在3号收卷轴和1号收卷轴上方；3号收卷轴与4号收卷轴之间的区域、3号收卷轴与1号收卷轴之间的区域均被滑落塑料薄膜填满。1号、3号和4号收卷轴与地面高度均为1.1米，3号收卷轴与塑料薄膜端头接合处有明显的破损。（见图六、图七、图八）

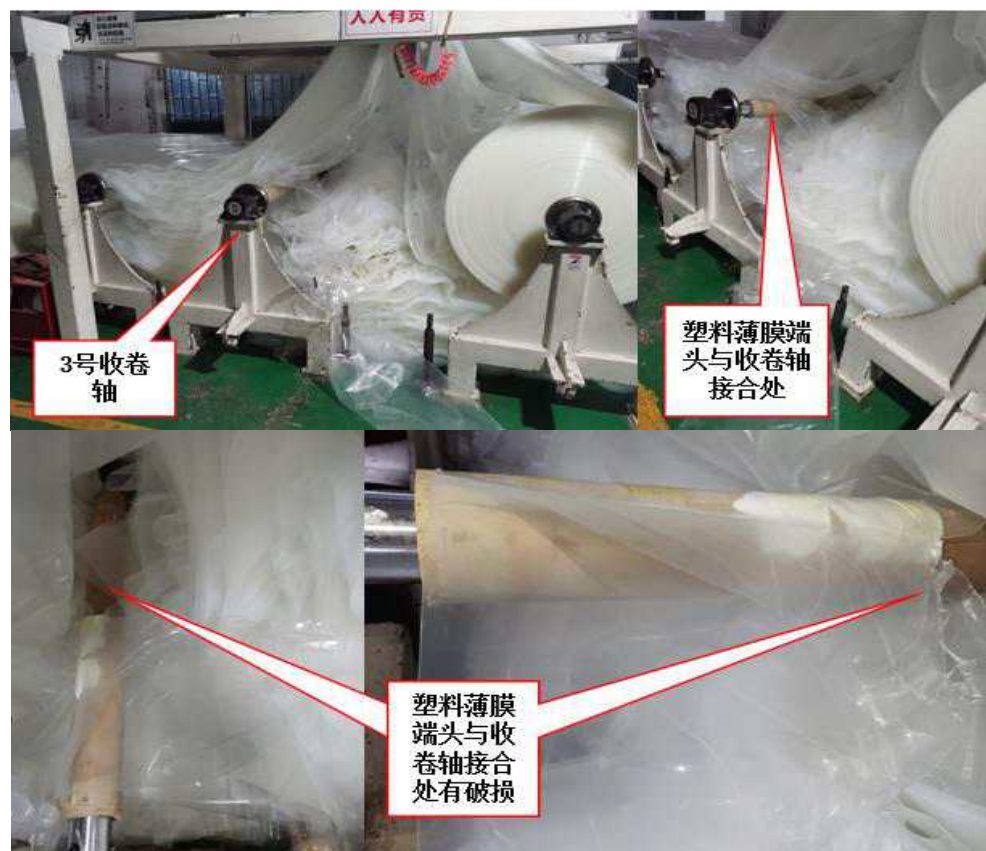
图八 3号收卷轴与塑料薄膜端头接合处勘查图

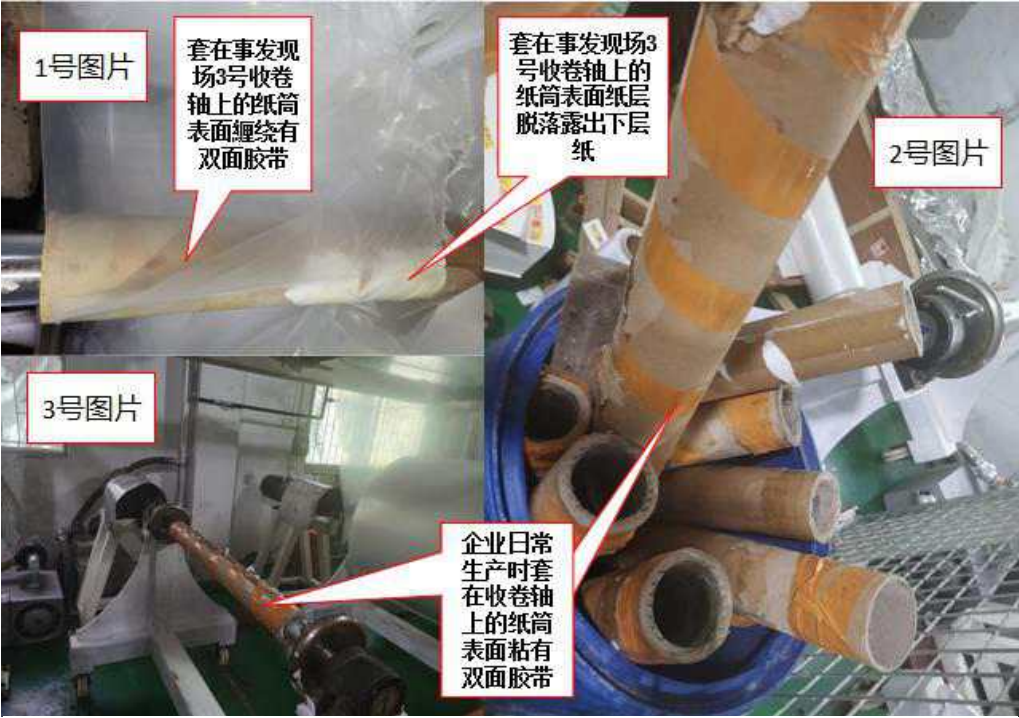
根据现场勘查和有关人员问询调查，收卷轴上套有纸筒，纸筒表面缠绕有双面胶带，胶带表面有粘性。进行收卷轴与塑料薄膜接合作业时，需要在收卷轴纸筒上缠绕带有粘性的双面胶带，塑料薄膜端头粘在双面胶带上与收卷轴纸筒固定。（见图九）

图九 套在3号收卷轴表面纸筒勘查、调查情况  
拍摄单位：光明区应急管理局

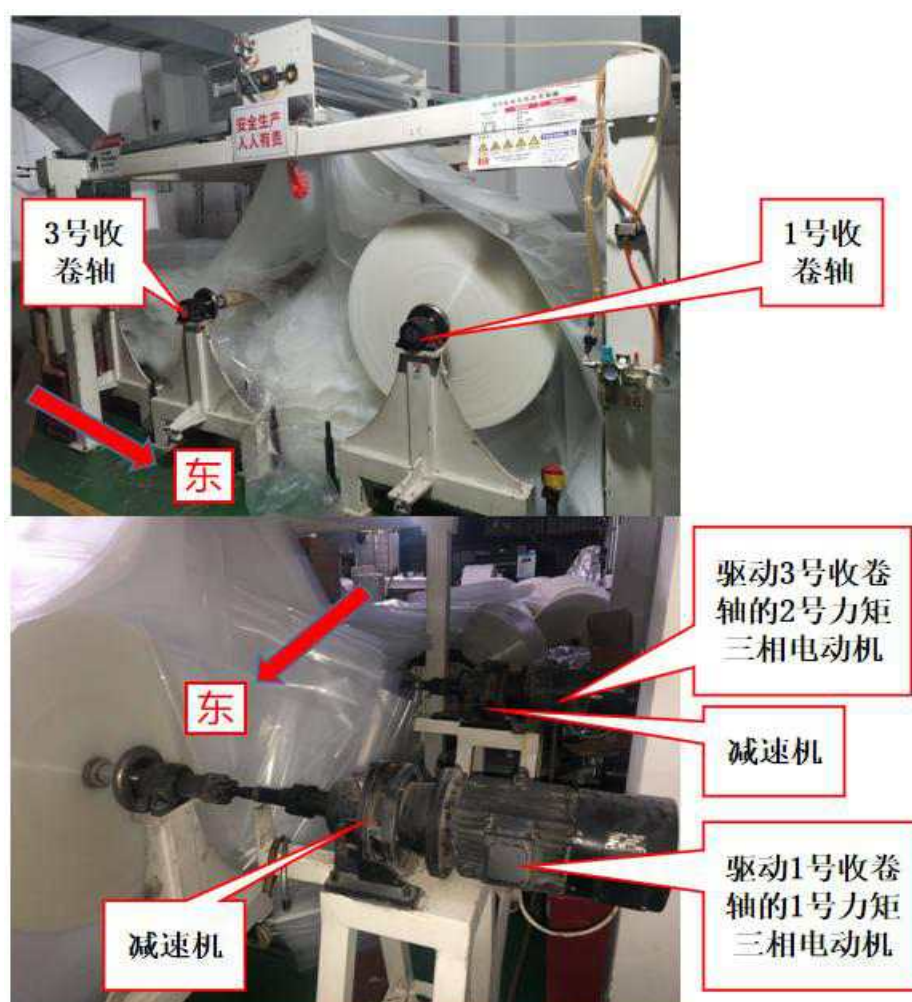
依次为1号、3号和4号收卷轴（其中1号和3号收卷轴分别配置有2号和1号力矩三相电动机驱动，4号收卷轴未配置力矩三相电动机），重型收卷机东侧的1号和2号力矩三相电动机控制器，分别控制1号和2号力矩三相电动机启停，即1号力矩三相电动机控制器控制1号力矩三相电动机和3号收卷轴的启停，2号力矩三相电动机控制器控制2号力矩三相电动机和1号收卷轴的启停。收卷轴和力矩三相电动机传动轴等运动的传动部件均未采取安全防护措施。（见图十、图十一）

图十 重型收卷机收卷轴、力矩三相电动机勘查图（一）  
拍摄单位：光明区应急管理局 拍摄时间：2023年5月19日

春林公司正在使用的重型收卷机收卷轴未采用固定式防护装置或联锁的活动式防护装置进行防护，不符合《机械安全生产设备安全通则》（GB/T35076-2018）第6.3条<sup>2</sup>之规定；同时不符

合（GB/T8196-2018）《机械安全防护装置固定式和活动式防护装置的设计与制造一般要求》第 6.4.2 条<sup>3</sup>的要求，存在作业人员靠近无防护装置运动的传动部件发生机械伤害的风险。

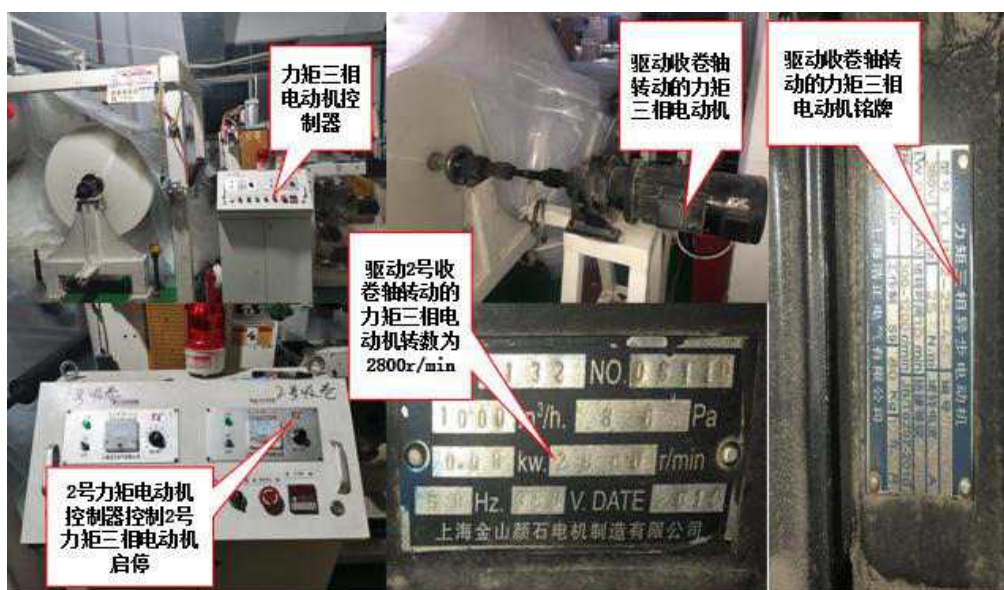
图十一 重型收卷机收卷轴、力矩三相电动机勘查图（二）

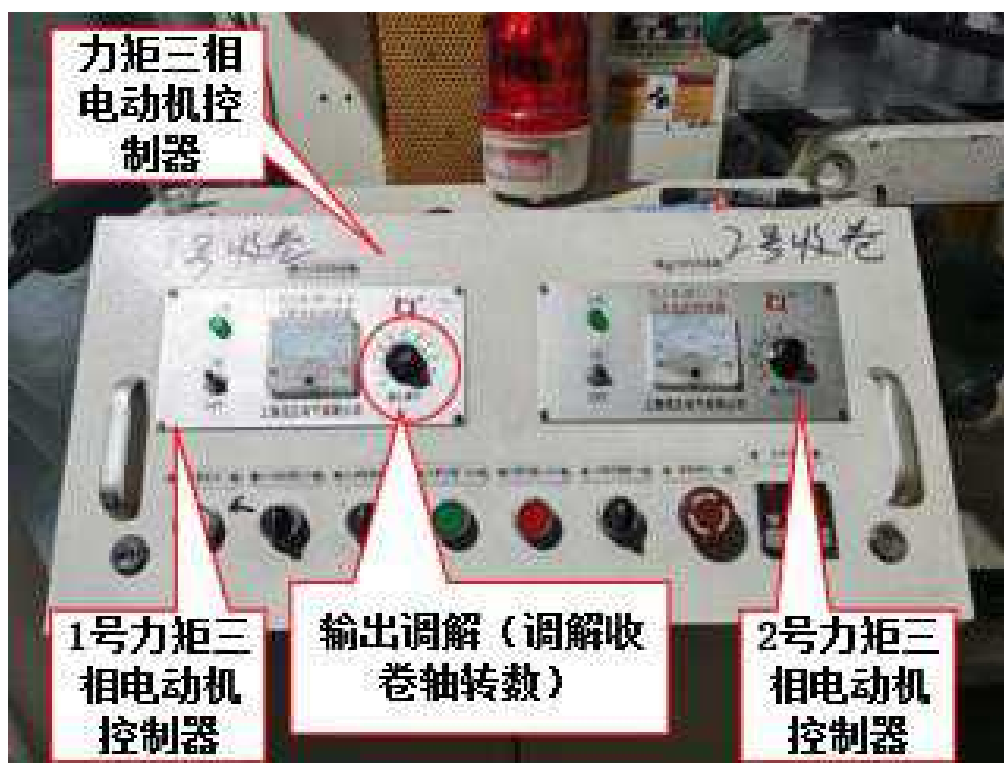
经现场勘查及相关人员问询调查，在拉片机生产线工作时重型收卷机线速度始终保持一定，收卷轴转数可通过力矩三相电动机控制器上的输出调节进行调整，当收卷轴与塑料薄膜接合完成后，启动力矩三相电动机，此时因收卷轴上的塑料薄膜较薄，只环绕几圈，为达到线速度，收卷轴转数较高；随着收卷轴塑料卷直径逐渐增大，此时线速度仍保持不变，需要通过力矩三相电动机输出调节降低收卷轴转数（即收卷轴在运转过程中线速度不变，角速度逐渐降低）。经测量，重型收卷机 3 号收卷轴周长为 0.34 米，经查阅拉片机生产线使用说明书基本参数，收卷线速度为 25 米/分钟，当收卷轴与塑料薄膜接合后运转时，当线速度不变时，收卷轴转数大约为  $25 \text{ 米} \div 0.34 \approx 73.5 \text{ r/min}$ 。（见图十二、十三、十四）

图十二 力矩三相电动机控制器勘查图

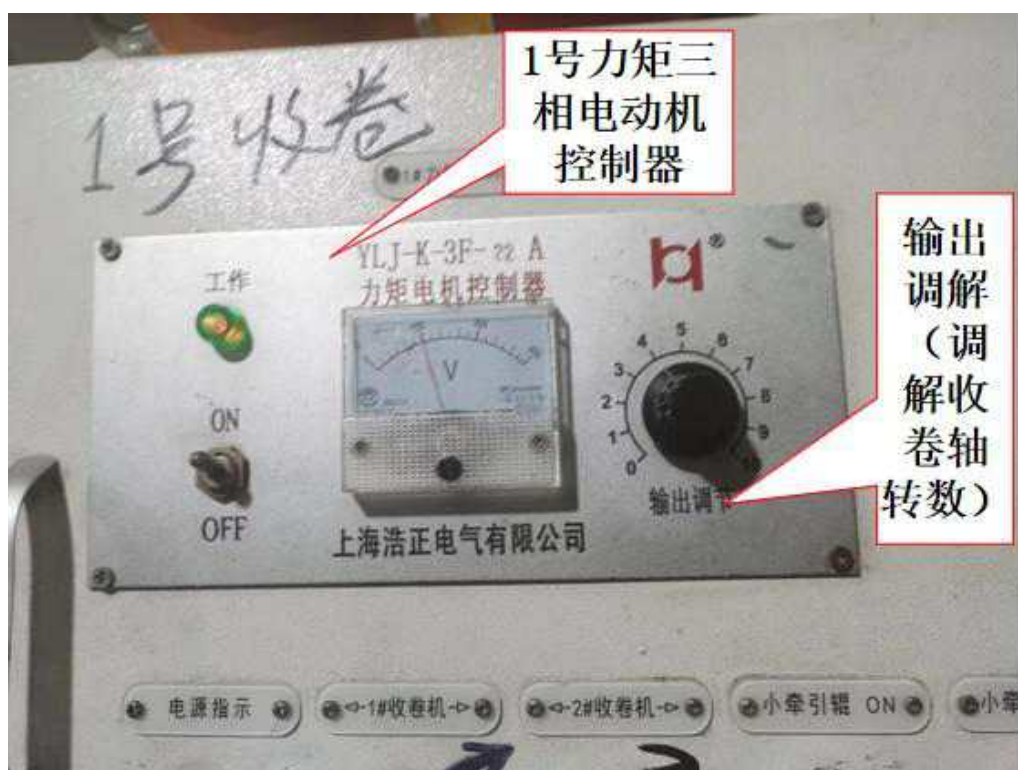
图十三 力矩三相电动机控制器输出调节勘查图

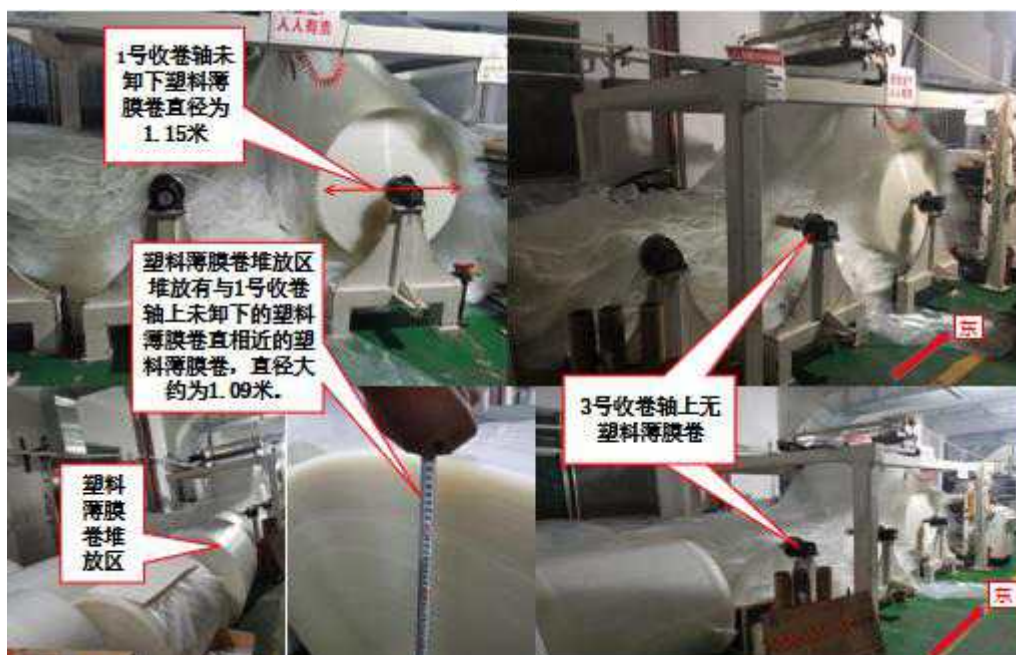
经现场勘查，重型收卷机1号收卷轴上有一直径为1.15米的塑料薄膜卷（塑料薄膜卷末端仍呈牵引状态）未卸下，该塑料薄膜卷直径与塑料薄膜卷堆放区塑料薄膜卷直径大致相近；3号收卷轴和4号收卷轴上均无塑料薄膜卷。（见图十五）

图十五 重型收卷机3号和1号收卷轴工作状态勘查图  
 拍摄单位：光明区应急管理局 拍摄时间：2023年5月19日

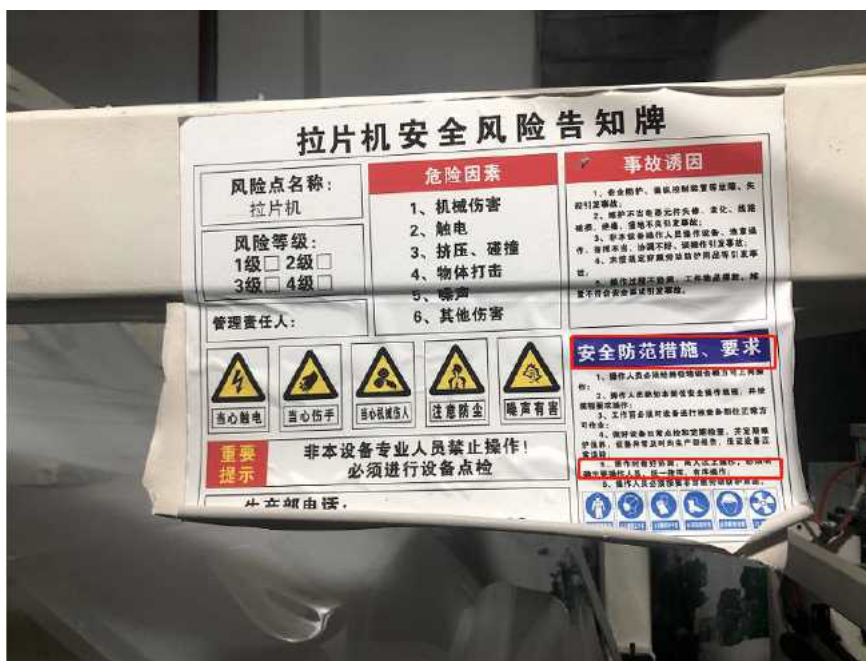
图十六 拉片机生产线安全风险告知卡截图

重型收卷机承载牵引装置的架体上张贴有拉片机安全风险告知牌和警示标志，拉片机安全风险告知牌安全防范措施、要求中第5项规定：“操作人员做好协调，两人以上操作，必须明确主要操作人员，统一指挥、有序操作”；警示标志中有“当心碰撞、设备运转期间请保持距离等警示内容”。（见图十六、图十七）

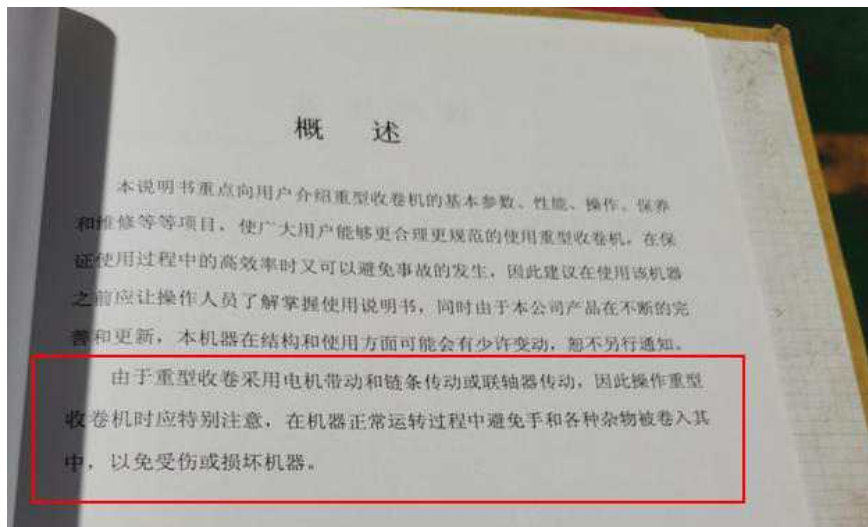
图十九 重型收卷机使用说明书概述截图  
截图单位：光明区应急管理局 截图时间：2023 年 05 月

上海嘉倍德塑胶机械有限公司重型收卷机(规格： $\Phi 76 \times 1200$  编号：JBD-17120)使用说明书概述：“由于重型收卷采用电机带动和链条传动或联轴器传动，因此操作重型收卷机时应特别注意，在机器正常运转过程中避免手和各种杂物被卷入其中，以免受伤或损坏机器。”说明书概述中强调了电机和联轴器等传动部件的危险性，作业过程中应特别注意。（见图十九）

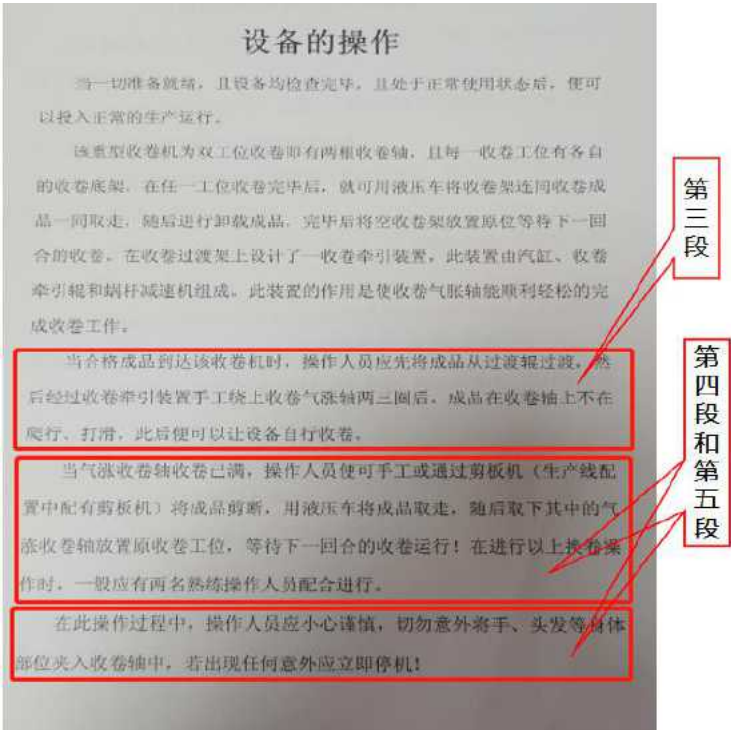
图二十 重型收卷机使用说明书设备操作第三段截图  
截图单位：光明区应急管理局 截图时间：2023 年 05 月 20 日

上海嘉倍德塑胶机械有限公司重型收卷机(规格： $\Phi 76 \times 1200$  编号：JBD-17120)使用说明书设备操作第四段和第五段中规定：“当气涨收卷轴收卷已满，操作人员便可手工或通过剪板机（生产线配置中配有剪板机）将成品剪断，用液压车将成品取走，随后取下其中的气涨收卷轴放置原收卷工位，等待下一回合的收卷运行！在进行以下换卷操作时，一般应有两名熟练操作人员配合进行；在此操作过程中，操作人员应小心谨慎，切勿意外将手、头发等身体部位夹入收卷轴中，若出现任何意外应立即停机”。说明书设备操作的这两个段落具体说明了操作步骤、操作要求和

安全注意事项。安全注意事项中强调进行换卷操作时，应两人配合进行，应小心谨慎，必要时停机。（见图二十）
