## 海丰经济开发区“10·28”一般起重伤害事故调查报告

🕒 2023-03-02 15:53    来源：海丰县应急管理局

2022年10月28日，位于海丰经济开发区生态科技城的汕尾市天之然石材有限公司发生一起起重伤害事故，造成一名人员死亡。

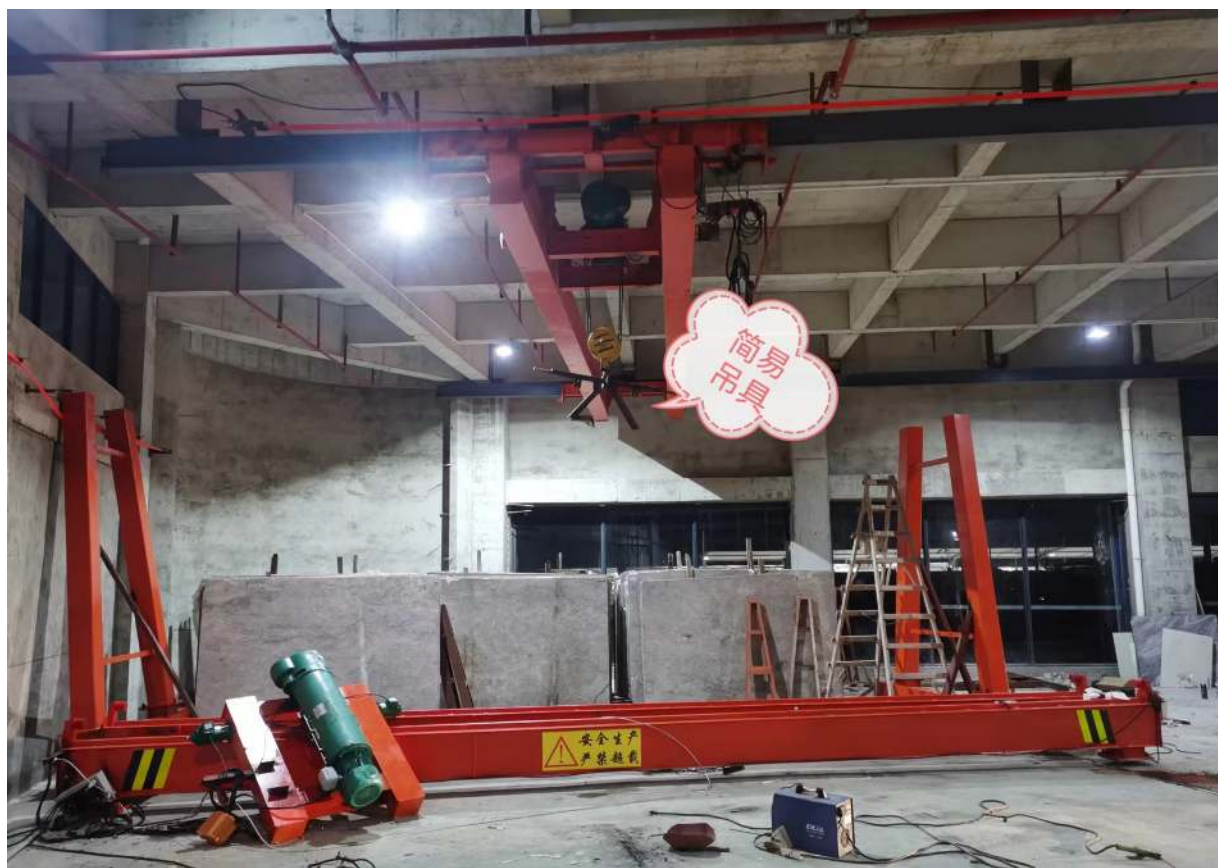
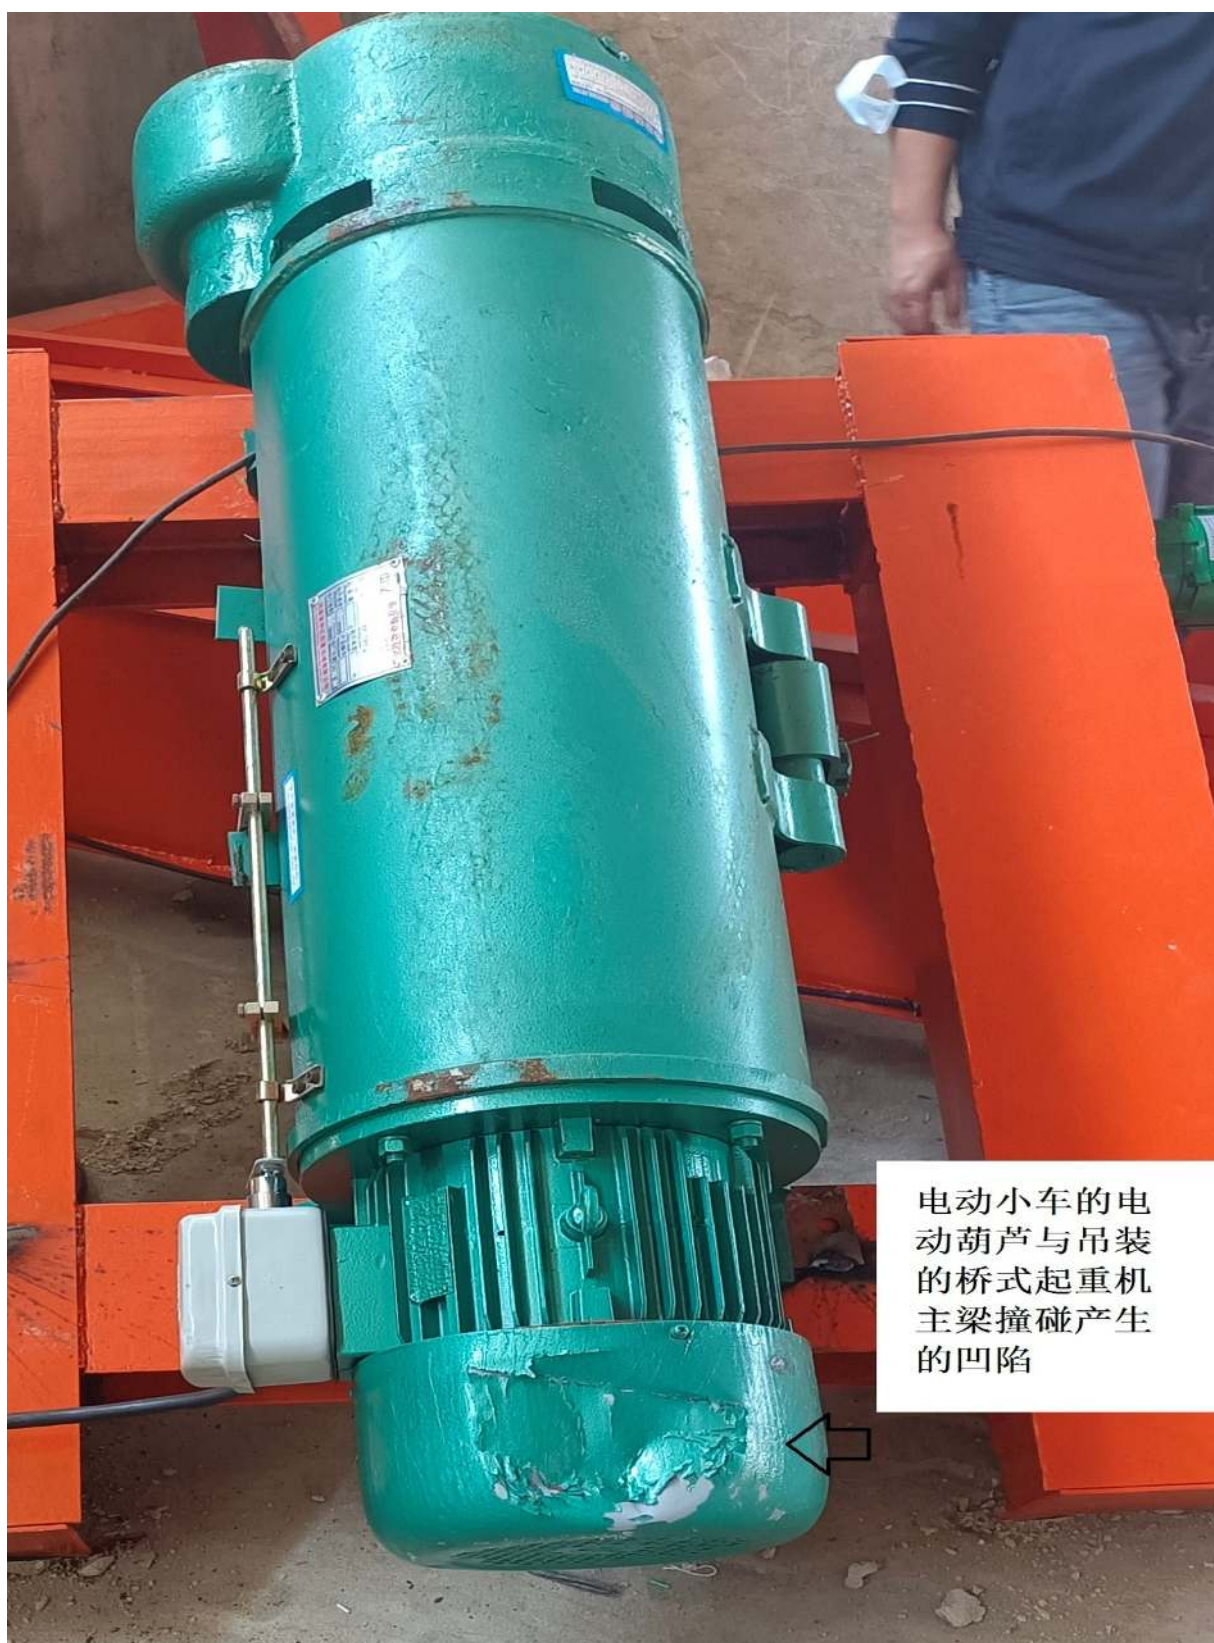
事故发生在海丰县生态科技城天之然公司，该公司坐南朝北，北侧出入口没有安装大门，车辆及人员均可自由出入。事故现场位于该公司一楼西侧，现场是一台门式起重机械的安装现场，两侧地面上安装有两条轨道线，轨道线上各竖着一条支撑腿，支撑腿往南旁边平放着两根主梁（长度约9米，靠北侧一根腹板上标识有“安全生产 严禁超载”“2.8t吊具下严禁站人”的字样，靠南侧一根梁上放着一个遥控器），主梁两端由连接架用螺丝连接固定，连接架上分别绑着一条绳子和一条帆布织带，一台电动小车倾倒在南侧一根主梁上（电动葫芦机罩有被碰撞产生的凹陷痕迹），东侧连接架旁有一块大理石，地面上还有电焊机及相关焊具、梯子等其他物品，靠北墙边放置有石材。一楼天花板上安装有一台双主梁桥式起重机械，轨道线呈东西方向横跨该公司一楼天花板，

天花板上的起重机电动小车停在靠西侧位置，电动小车下面有滑轮连接挂钩，挂钩上挂着一个简易吊具，吊具由钢筋、三角铁焊接而成。（见图一、图二）

电动小车的电动葫芦与吊装的桥式起重机主梁撞碰产生的凹陷

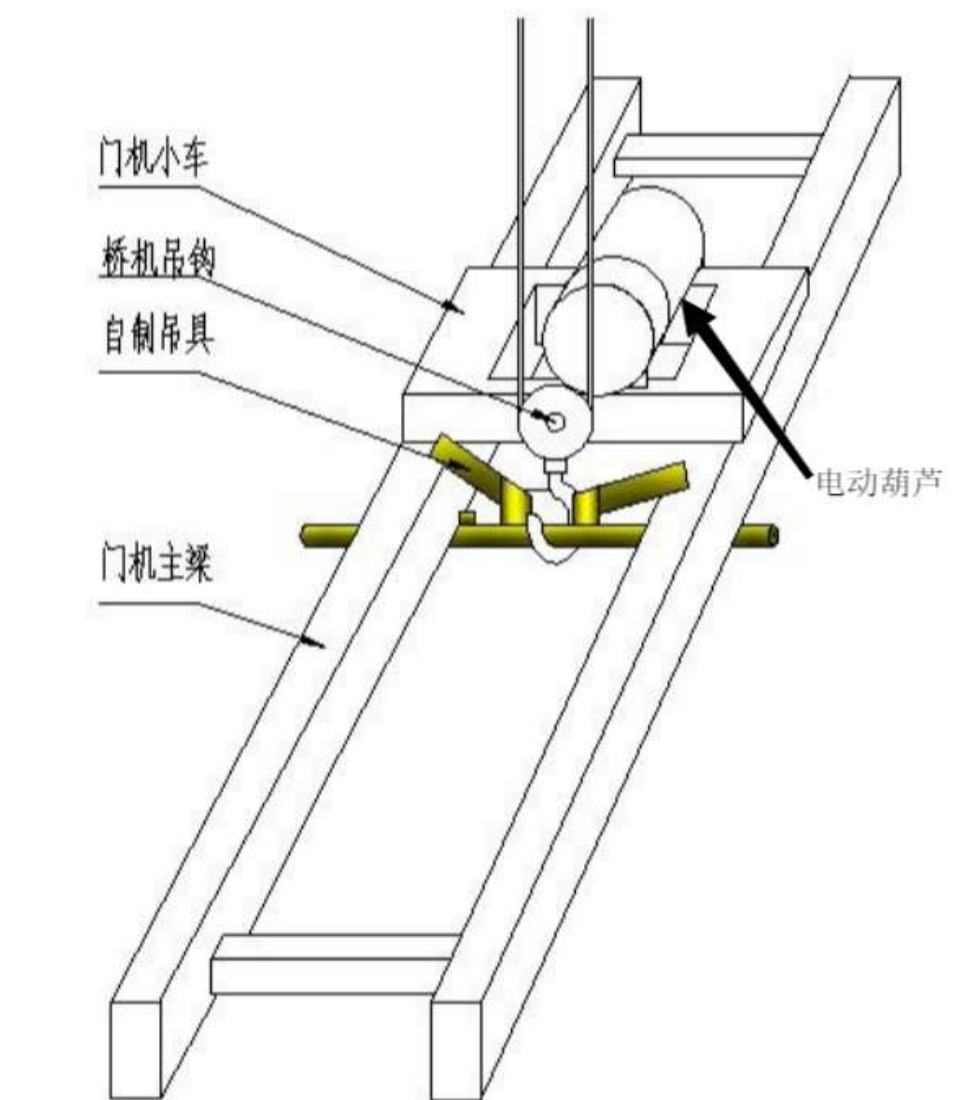
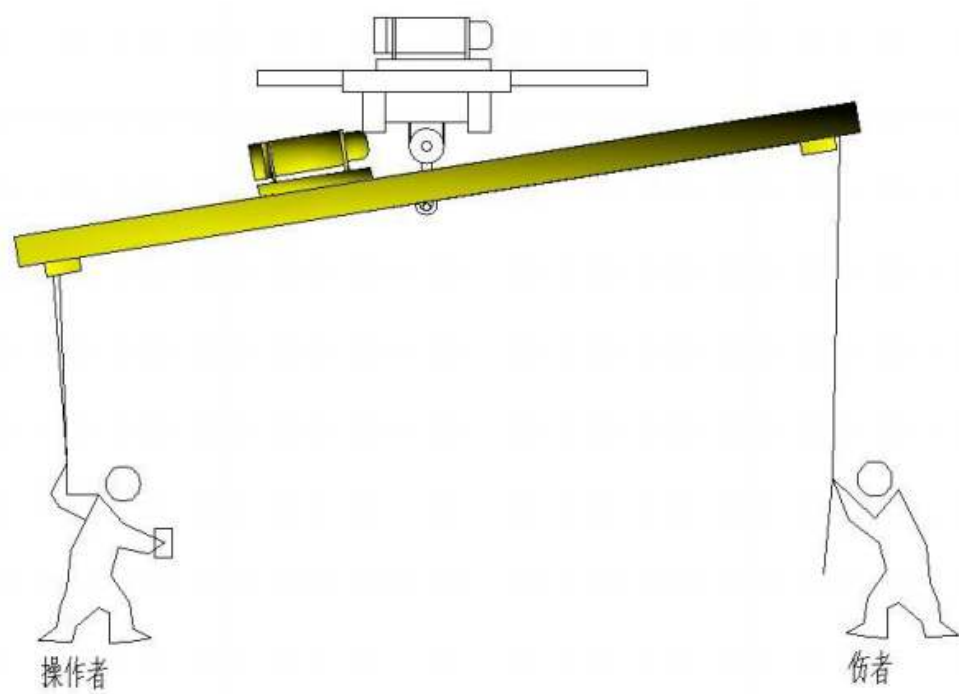
准备利用桥式起重机，将门式起重机主梁和起重小车吊装到起重机支撑腿上。胡\*帅先是将自制的简易吊具放在门式起重机主梁下方，再将桥式起重机的挂钩钩住吊具，吊具角铁卡在主梁的上方。准备起吊的工作完成后，胡\*帅走到靠西侧墙边，陈\*在另一端，为了控制主梁起吊后的平衡，胡\*帅手拿绑在起重机连接架上的帆布织带，陈\*手拿绑在起重机连接架上的绳子。胡\*帅操作桥式起重机遥控器进行试吊，主梁离地后稍往西边靠墙一侧倾斜，胡\*帅便在现场找了一块大理石放在东侧连接架上保持平衡。在继续提升过程中，被起吊的门式起重机电动小车上的电动葫芦与用于起吊作业的桥式起重机主梁发生碰撞，造成被起吊的起重机主梁失稳从起吊的吊具上脱落下坠，砸到在旁协助的陈姣，造成陈\*头部、腿部局部深度创伤，当场失去意识。（图三、图四）

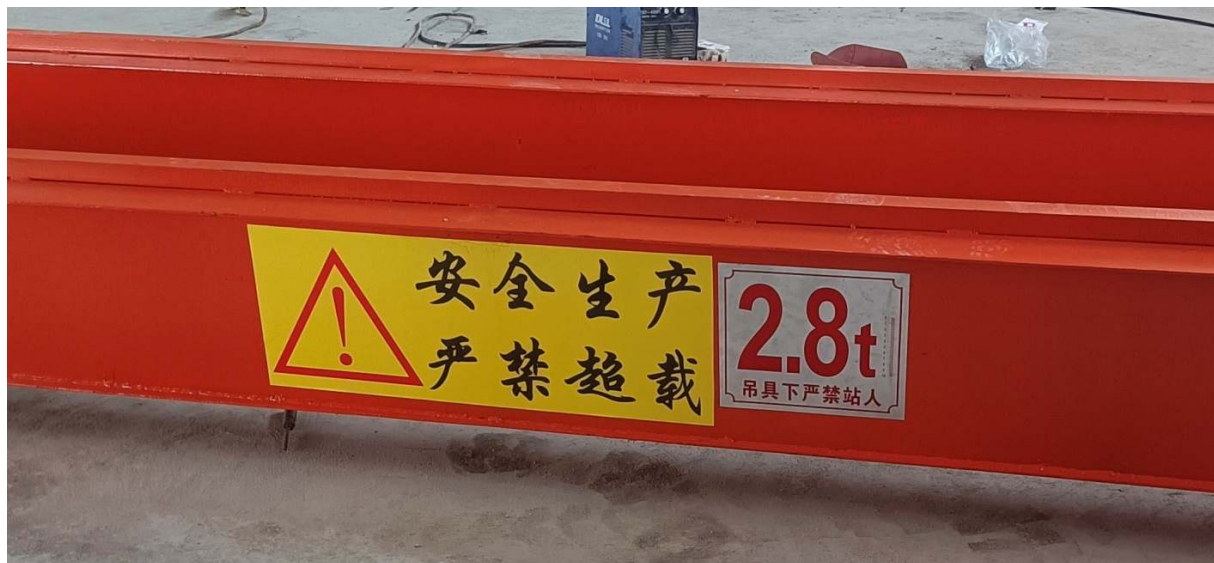
现场协助施工作业人员陈\*，安全意识淡薄，在施工作业过程中，未佩戴劳动防护用品，违反起重机械安全规程和安全警示<sup>2</sup>（见图五），是造成事故发生的直接原因。门式起重机的主梁和电动小车的安装步骤，一般是先安装好主梁后，再将电动小车吊起放置在主梁的导轨上。此次事故中，因吊装高度限制，胡\*帅将电动小车直接放置在主

梁上一并起吊，在没有固定电动小车以防止其滑动的情况下，采用不利于保持重物平衡的单点起吊方式。在起吊时，胡\*帅未观察到被起吊主梁上的电动小车最高点与用于吊装的桥式起重机主梁最低点的相对位置，起吊时发生撞碰，电动小车侧滑、整体失稳坠落。
