# 江苏淮安淮阴区 淮安市某建设工程有限公司“5·26” 一般中毒事故调查报告

2023年5月26日13时左右，淮安市某建设工程有限公司在淮安某采卤有限公司的阀门井（位于高家堰镇汪场村）进行作业时，发生一起生产安全事故，造成一人死亡。

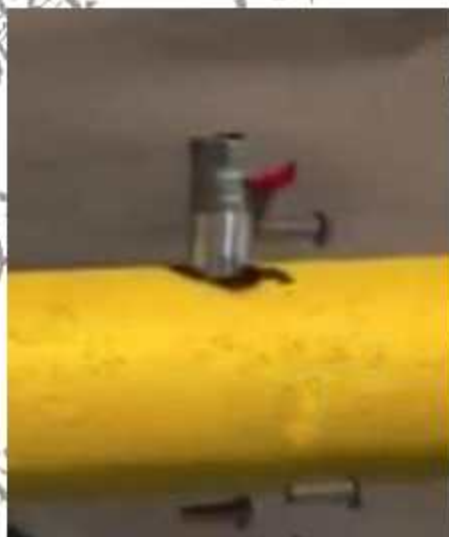
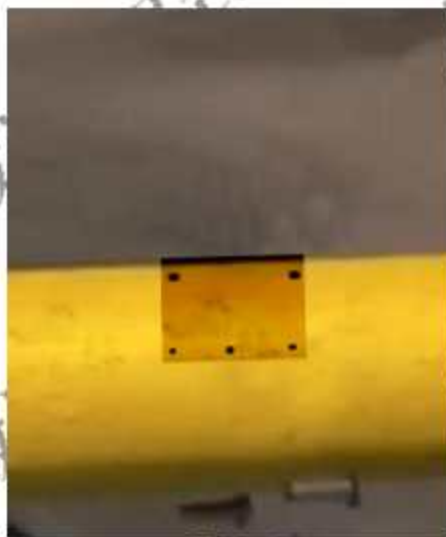
切割、封堵示意图

3. 抽水、放气、封堵。从 5 月 16 日上午开始，某建设进场用水环真空泵将返卤管道内的生产冷凝水抽出（抽水工作一直持续到 26 日中午事发时）。其间，作业人员对阀门井情况进行检查，如果管道内存在气体的，用等离子切割机在阀门短接上开孔放气。当气体放到一定程度，符合作业条件（非安全条件）的，则将阀门割掉，在开口处盖上封板，焊牢堵实（如下图所示）。

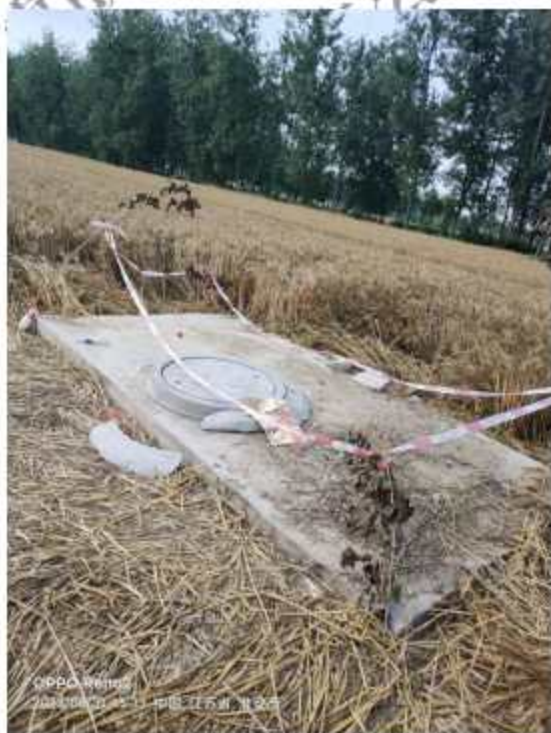
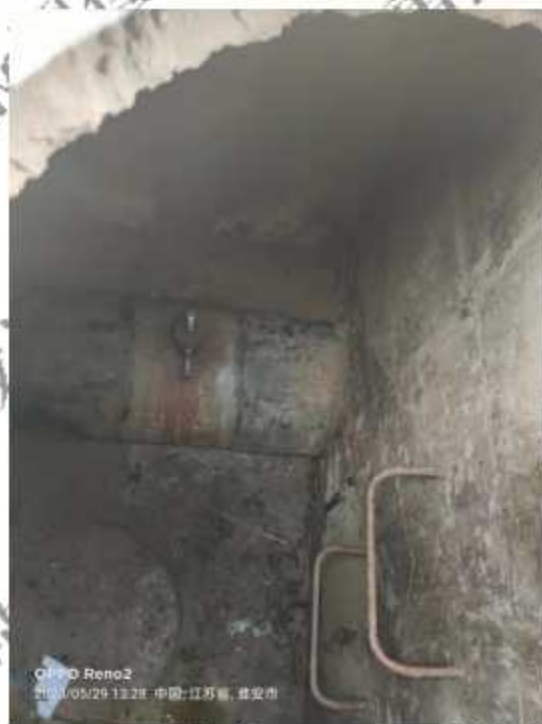
3#阀门井图

5月26日上午9时许，施工队来到3号阀门井（事故发生处）。发现还有气从事先开出的孔冒出，便准备多开几个排气孔，增加排气速度。经施工队内部电话沟通，觉得事发阀门用等离子切割不好割，且当时遇到周围群众阻工，故施工队未进行事故阀门井作业，而是离开事故阀门井至另一口阀门井作业。此时，事故阀门井原先的两个排气孔同时在放气。

(一)事故涉及的阀门井长约 3.4m、深约 2.4m、宽约 1.55m，上部井口直径约 60cm，井内卤水管径和回水管径均为约 60cm，为非正常的作业场所，内部通风不良。根据场所特点，可能聚集二氧化碳、硫化氢等有毒有害气体，属于有限空间。事故所涉作业属于有限空间作业。

(五)经分析，可以认定：长时间的放气过程，管道内液体中的硫化物析出并在阀门井内聚集（主要是底部）。

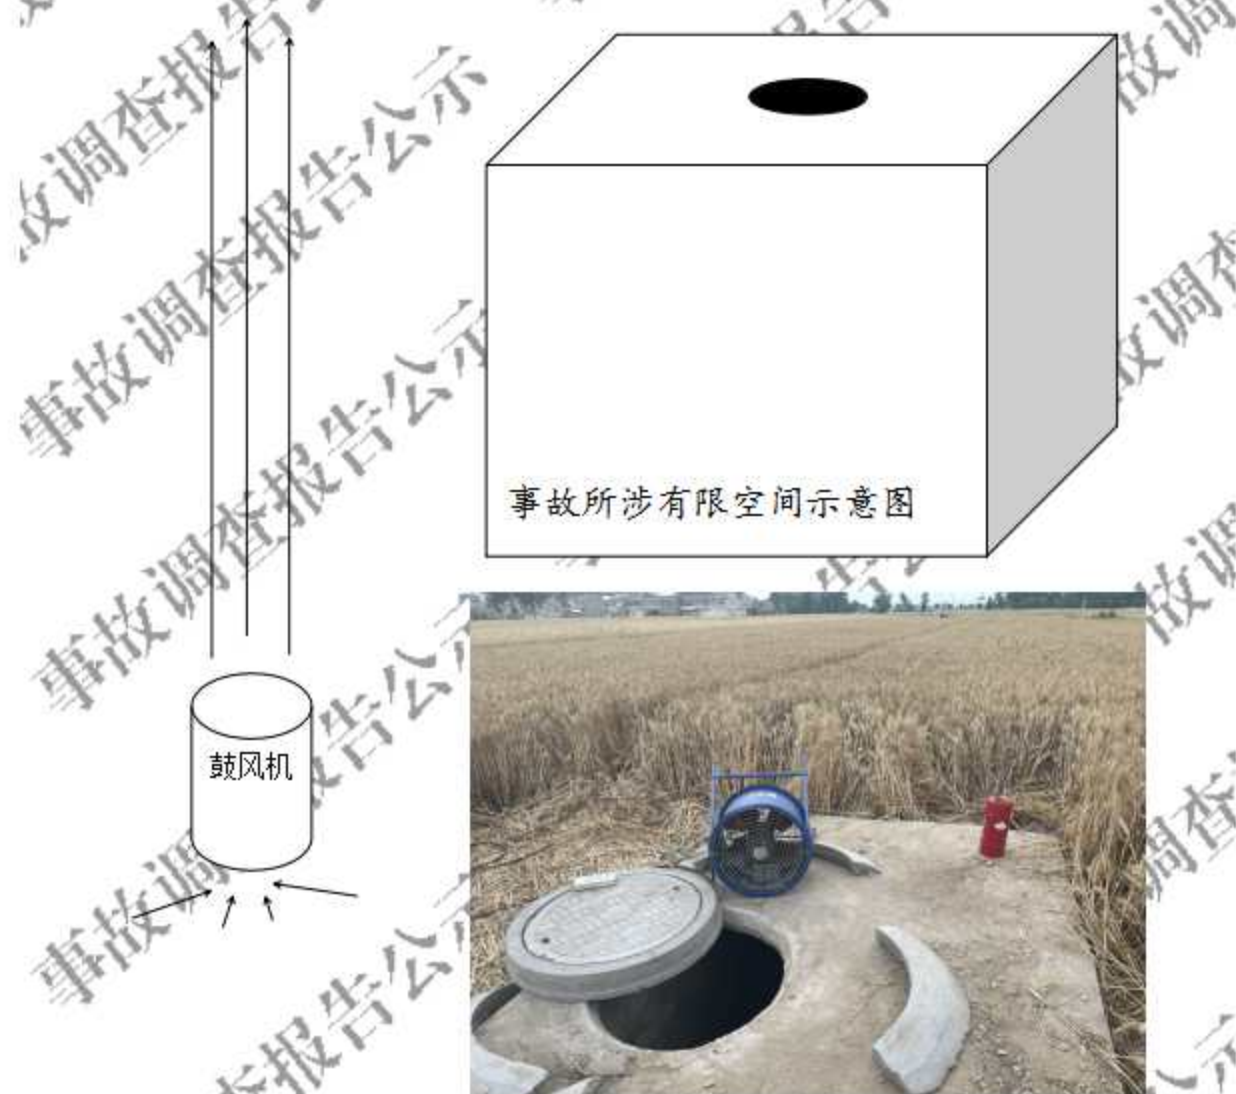
(七)通风情况。作业时，使用鼓风机进行负压吸气。经现

场试验，所用的鼓风机进行正压吹气时，效果可达3米以上；但进行负压吸气时，30厘米以外便影响甚微（见下图所示）。加之有限空间出入口很小，负压吸风效果极差。通风方式不当，致沉在有限空间底部的有毒气体不能正常排出。
