# **中国有色集团抚顺红透山矿业有限公司 “8·20”一般冒顶片帮事故调查报告**

2025 年 8 月 20 日 11 时 40 分许,在位于抚顺市清原满族自治县红透山镇的中国有色集团抚顺红透山矿业有限公司铜锌矿井下-587 中段 3002 穿内,1 名作业人员在回收钎子钢作业收尾时被冒落的顶板石块砸伤,事故造成 1 人死亡,直接经济损失约 130 万元。

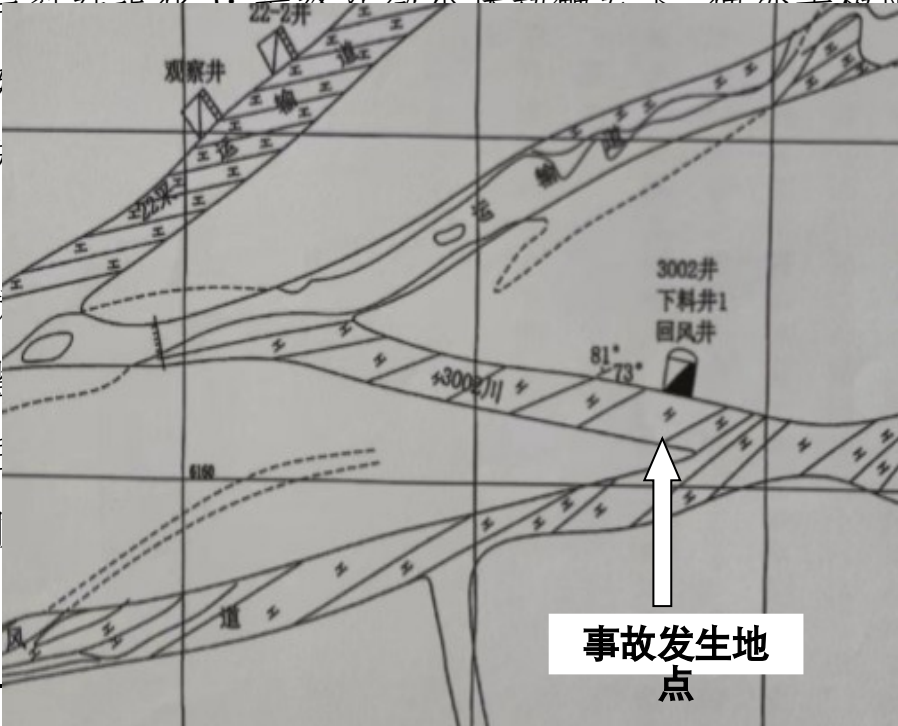
**图 1 事故平面位置图**

事故发生后，事故调查组组织了安全生产专家对现场勘查、技术鉴定，有关情况如下：事故位置位于-587 中段 3002 穿内，巷道规格：2.7m(宽)×2.5m(高)，顶板支护方式：局部锚杆，顶板管理等级：三级，在下料回风井和巷道交叉处有一处“拱形顶”，落石产生在水平巷道和“拱形顶”交接近 90° 位置处，事故位置水平、垂直两个位置长期受回风影响且垂直面有水可沿缝隙浸入，容易产生裂隙，在无支护情况下易产生冒顶可能。

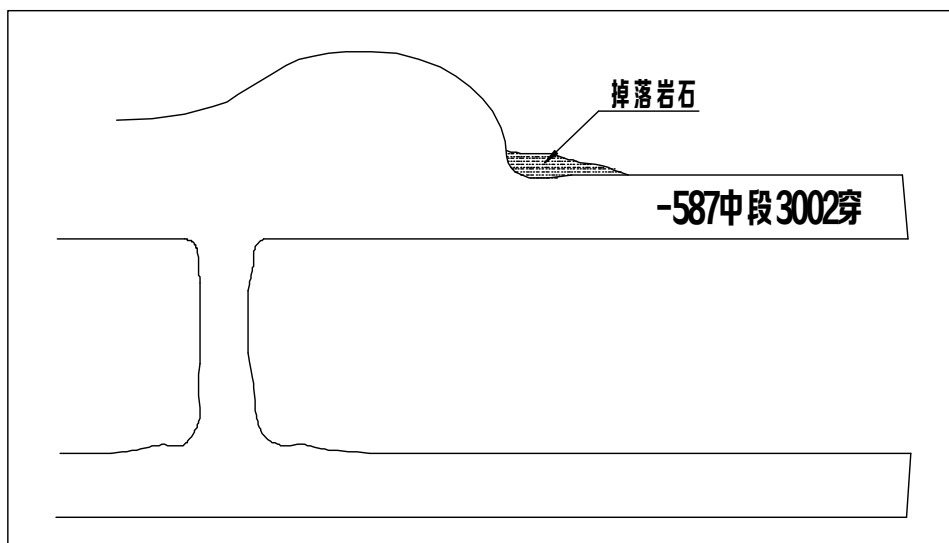
**图 2 事故剖面示意图**

东北大学岩石力学研究团队出具了《中国有色集团抚顺红透山矿业有限公司-587 巷道局部冒顶岩石力学分析》，东北大学岩石力学研究团队对此次-587 巷道局部冒顶事件，推测其本质为：由岩体内在非均质性（空间变异性）所主导，在时间尺度上受长期蠕变效应控制，并通过内部裂隙的渐进演化最终导致失稳。在长期高地应力与采动扰动的耦合作用下，围岩经历“稳态蠕变—加速蠕变”的演化，推动裂隙按亚临界规律逐步“扩展—互联—贯通”（并伴随早期微裂纹缓慢

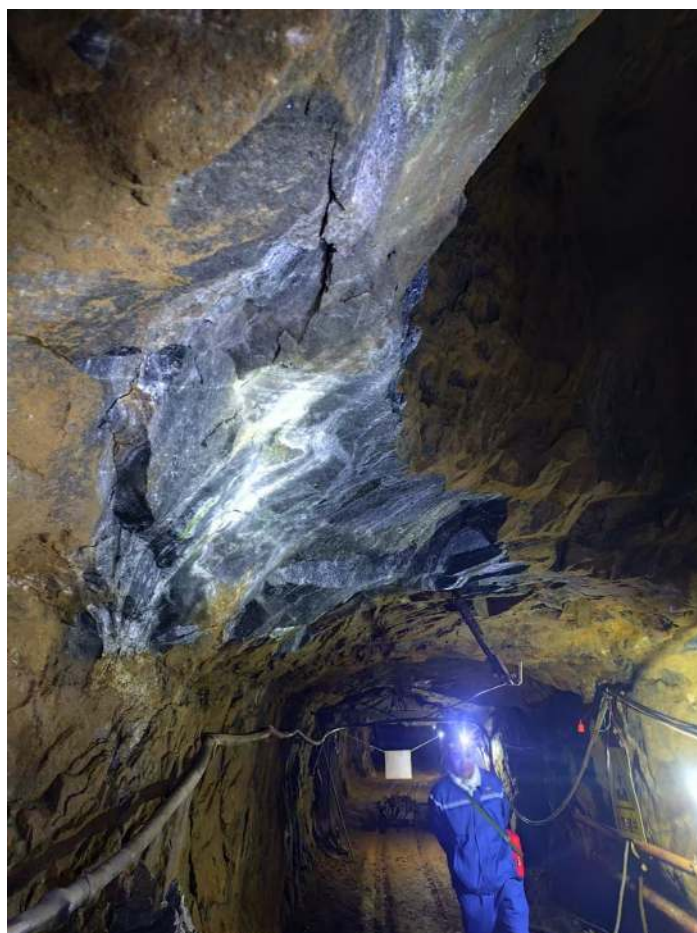
**图 3 事故顶板冒落区域**

红透山矿业公司铜锌矿（作业三区、爆破队人员）回收钎子钢作业前对-587中段3002穿内巷道顶板检查不到位，未发现顶板存在失稳冒顶可能，爆破员李岳恒在回收钎子钢作业收尾阶段**对顶板安全确认不到位、处于危险区域**，被表面无显著预警征兆的瞬时失稳坠落的岩石砸中致死。

一是红透山矿业公司要严格落实《铜锌矿顶板（帮）管理规范》，要将巷道顶板纳入《铜锌矿井下顶板分级管理制度》管理范围，加强对巷道顶板安全管理，健全顶板（帮）分级管控“一张图”，有效落实施工作业面安全确认制，作业前对作业现场顶板要严格检查，**推进“无支护不作业”要求落实**，确保顶板无冒顶风险才能生产作业。
