# **乐东千家海南山金矿业有限公司 “12·30”一般片帮事故调查报告**

编 制 单 位：乐东县政府事故调查组

报告编制日期：2025 年 4 月 2 日

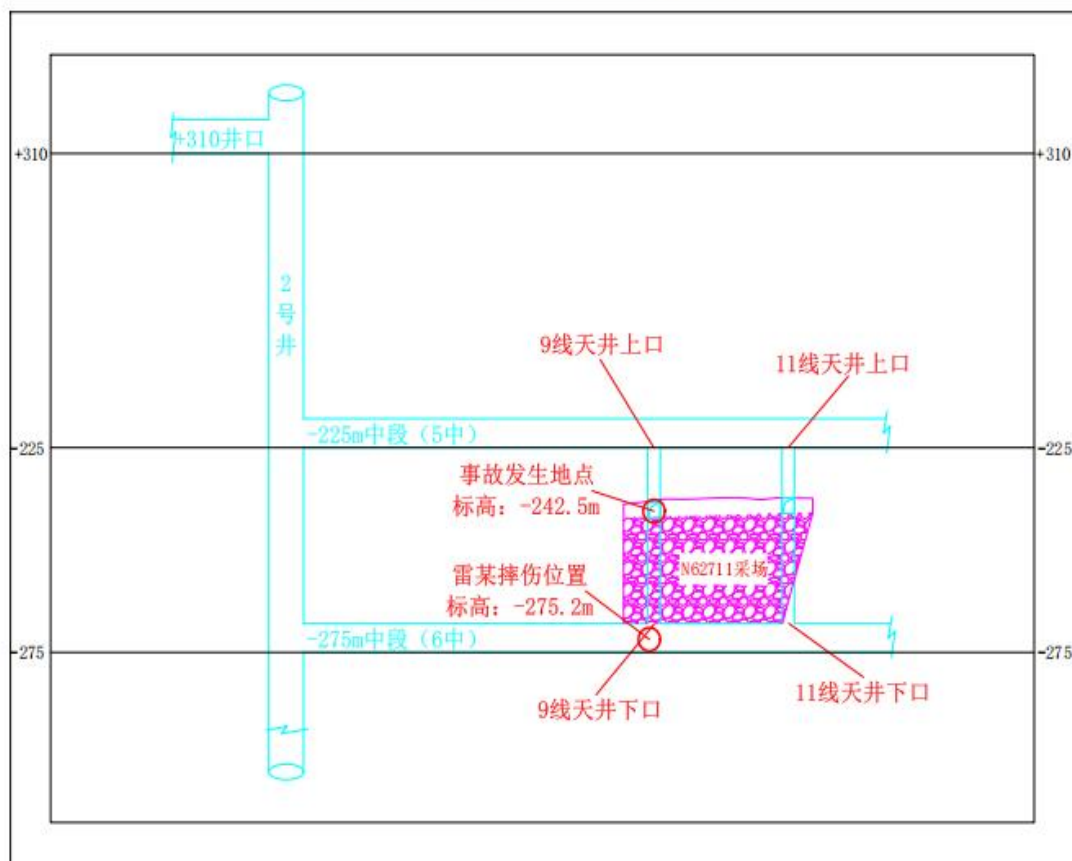
## 62711采场示意图

事故地点在海南省乐东县千家镇海南山金矿业有限公司抱伦金矿六中段采场（N62711, 顶板标高-242.5m），9 线天井平台联络道内发生，据参与现场救援人员指认，舒某由伏倒在地上，面朝下，被一块不规则长方体形状的石块压在身背上（石块宽高最高值为 174cm\*91cm\*48cm），造成舒某由死亡。见下面 N62711 采场示意图。

1. 舒某由，安全意识不强，排险作业不彻底，未将帮上毛石清到实底，违反海南山金矿业有限公司《安全操作规程》第十五章的项目部出矿（渣）工安全操作规程规定的“底板两边和迎头不留浮毛，必须清到实底”的规定，导致被片帮石块砸中死亡，是事故发生的直接原因。
