## 金安区中市街道浙东商贸城A区“2022·11·16”机械伤害一般生产安全事故调查报告

四、事故基本情况

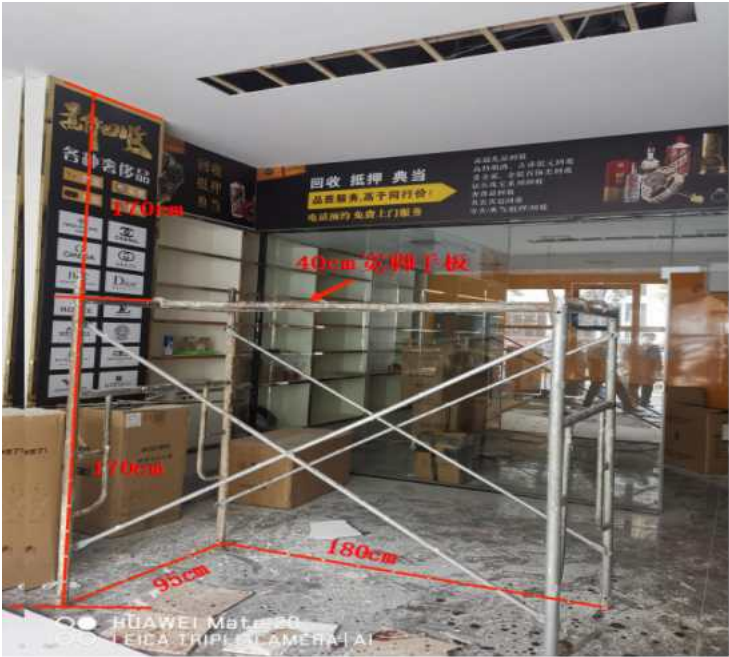
事故现场位于浙东商贸城A区斑竹路\*号商铺内\*楼，室内地面至吊顶高约3.4m，操作平台为一步脚手架，脚手架高约1.7m，长1.8m，宽0.95m，铺设了一片宽度为0.4m挂勾式脚手板，平台四周未设置防护栏杆。所用切割工具为角向磨光机，型号为大艺PAG01—100。据调查了解，谢\*为了切割作业方便，私自将原角磨机重新改造使用（即将原角磨机圆锯片拆除后替换成金属带齿锯片），同时还拆除角磨机防护罩。

事故现场图片

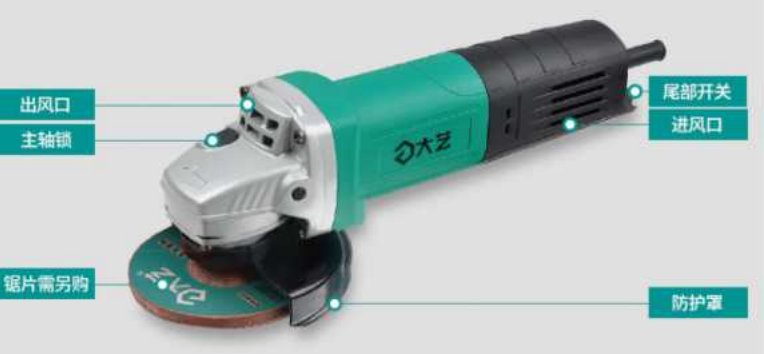
原角向磨光机（网图）

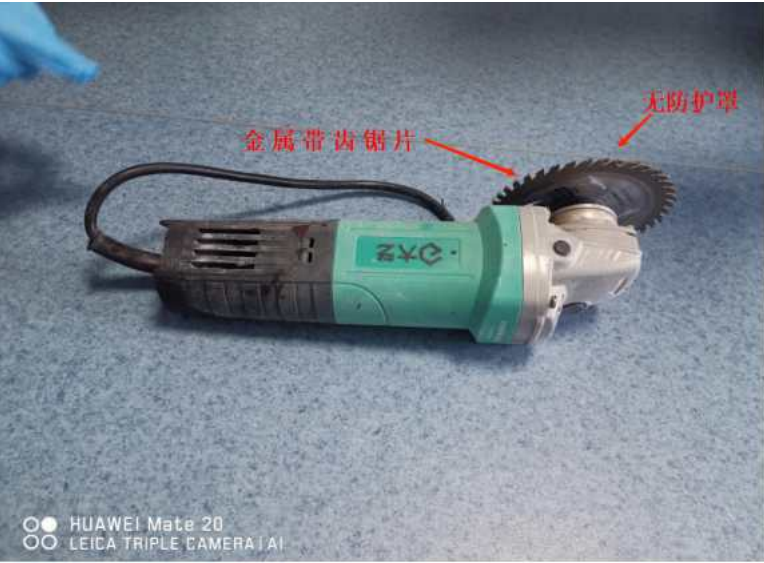
改造后的角向磨光机

谢\*为了切割作业方便，私自将原角磨机重新改造使用（即将原角磨机圆锯片拆除后替换成金属带齿锯片），同时还拆除角磨机防护罩，在未采取任何安全防护措施的情况下手持齿锯切割机进行作业，导致其被高速旋转的锯片割伤后经：

救无效死亡是该起事故发生的直接原因。

- (一) 装修业主和承包人应当加强装修现场的安全管理，加强作业人员的安全教育培训和安全技术交底，提高作业人员安全意识；同时加强安全生产隐患的排查和治理，对发现冒险作业、野蛮作业，违反高处作业等违规行为要及时制止。
- (二) 装修从业人员应当严格规范使用各种机械设备，严禁改装和超出性能范围使用，增加自我安全防护意识。
