# 德兴高新技术产业园区江西某某科技有限公司 “2·26”一般起重伤害事故调查报告

德兴市人民政府事故调查组

2026年 4月

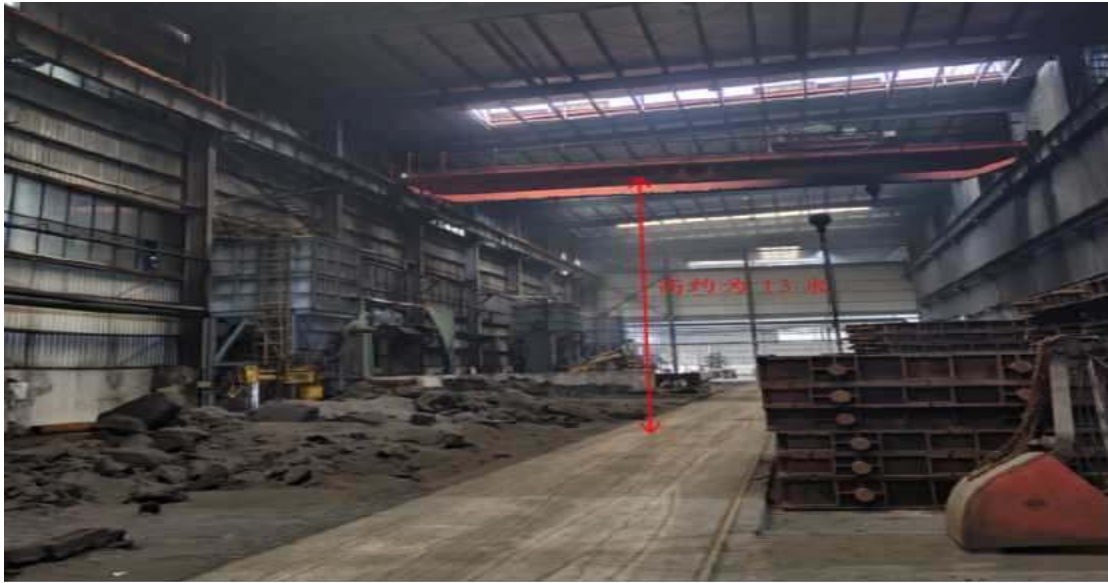
事故现场机械设备品种为冶金桥式起重机，该起重机是一种桥架两端通过运行装置直接支撑在轨道上的桥架型起重机，型号规格：QDY32/10-22.5A7，产品编号：202401671，制造日期：2024年12月30日，设备代码：415010L03202401671，制造单位：某某重工集团有限公司，操作方式：手持遥控器（地面操作），使用地点：江西某某科技有限公司1车间的铸造生产手工线场地，安装在与地面高约13米的区域（下图所示），安装单位由某某重工集团有限公司与河南某某环保科技有限公司共同完成。

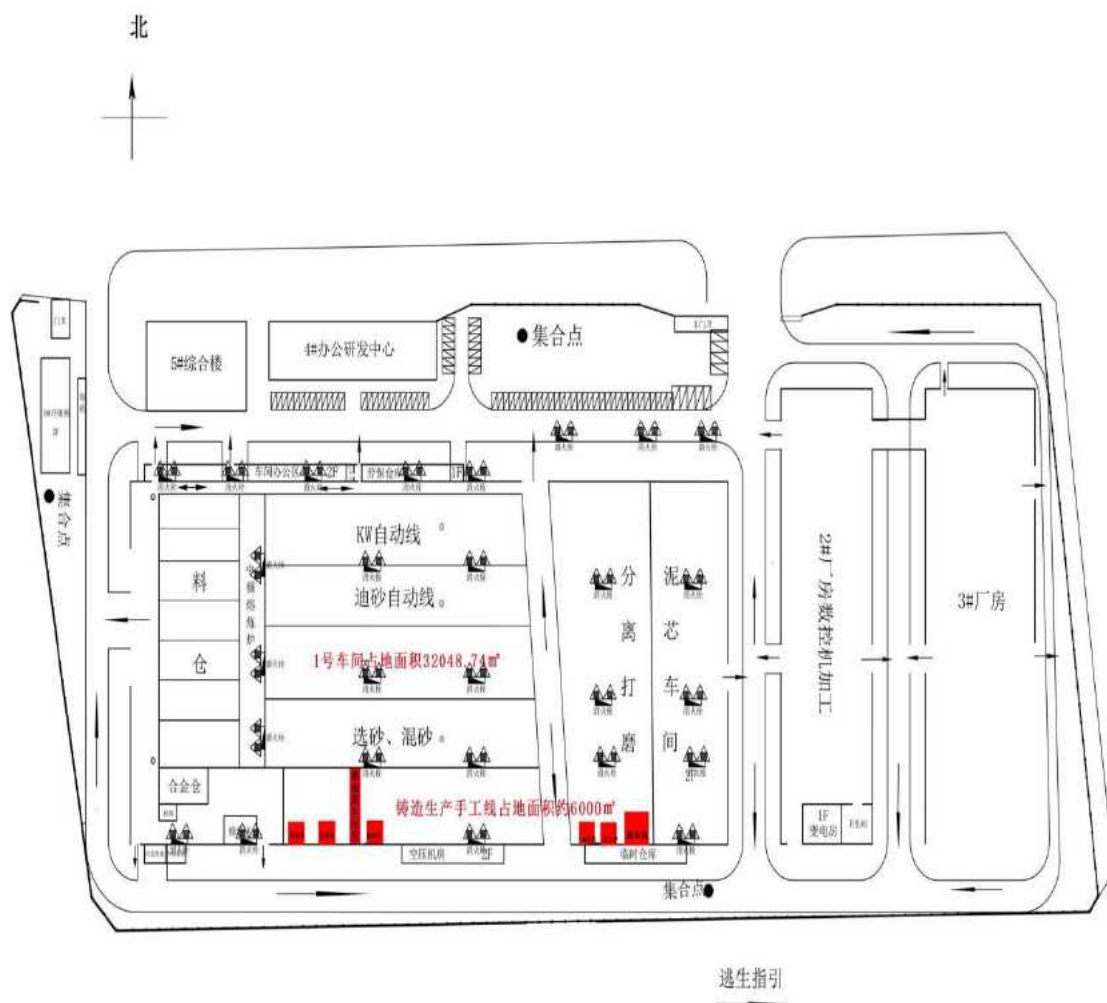
图 1：厂区总体平面示意图

事故发生在江西某某科技有限公司 1 车间的铸造生产手工线场区，该车间占地面积 **6000** 平方米（图 1 所示），该车间主要生产铸件、铸件打磨。主要的设备设施分别是 32 吨冶金桥式起重机一台、3 台混砂机、若干金属砂箱及黑色造型砂。具体发生的位置在冶金桥式起重机与厂房方形承重立柱与护栏间（图 2、3 所示）。

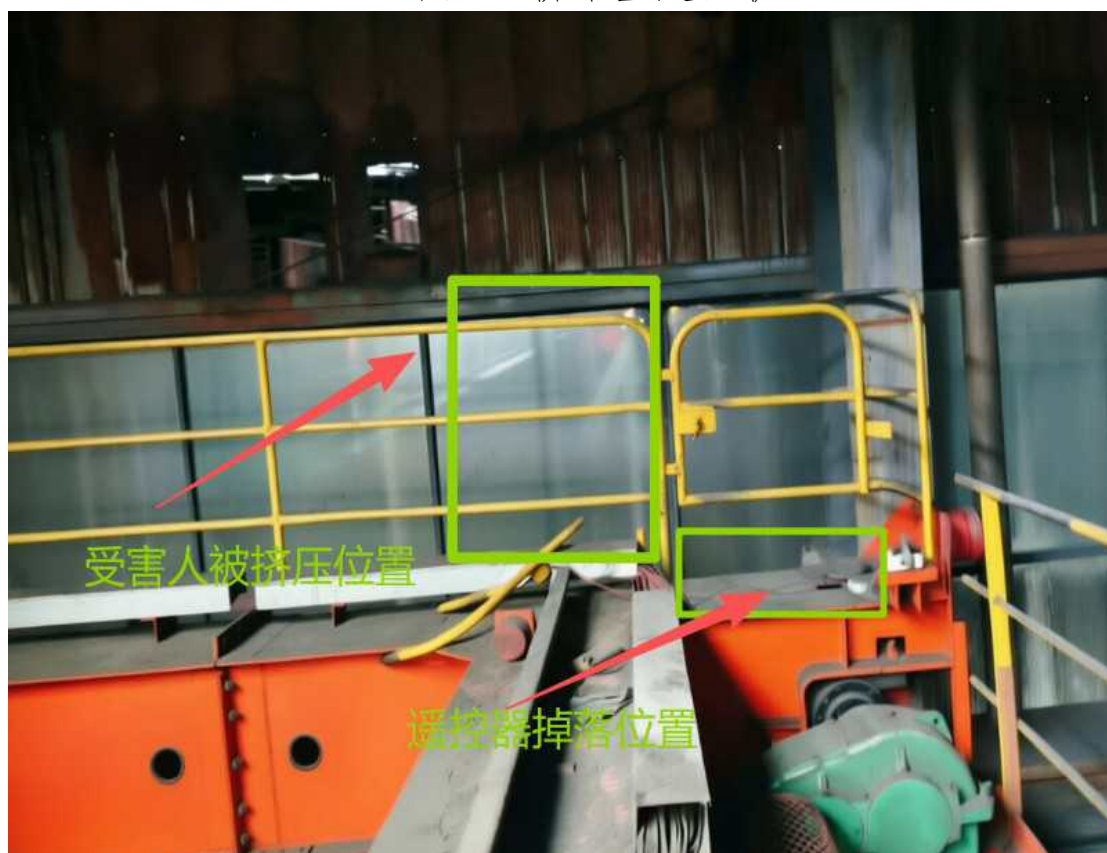
图 3：事发具体位置

胡某军安全意识淡薄，违规从起重机械南侧跨越走台护栏，在跨越护栏的过程中，不慎接触到起重机械的遥控装置，致使起重机向西侧运行将胡某军的身体被挤压在移动的起重机护栏与固定不动的厂房承重立柱之间导致胸腹部损伤致死。

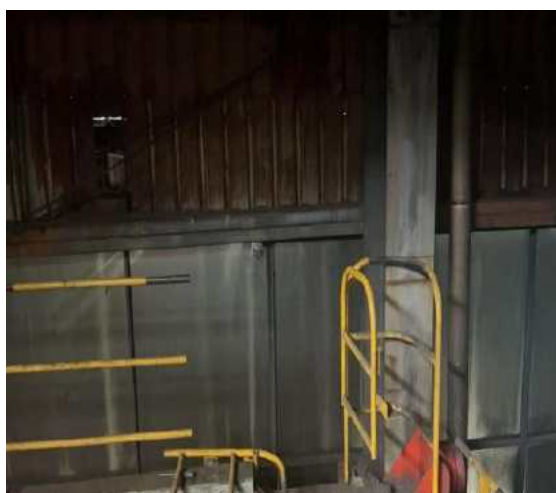
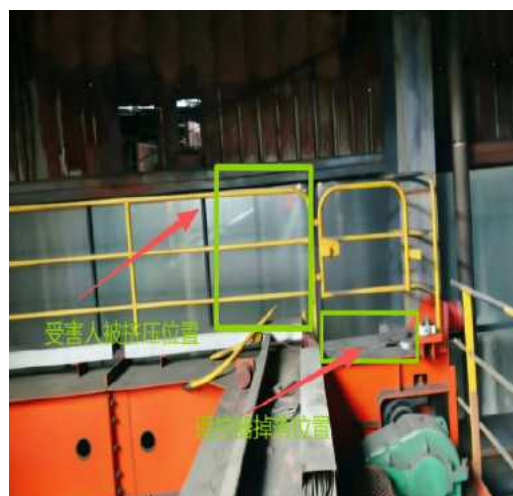
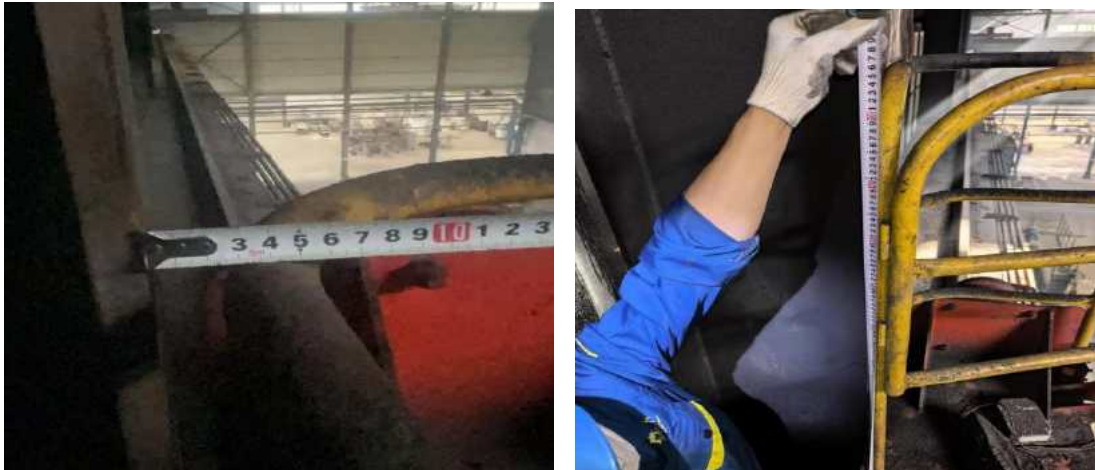
现场勘验图片

1. 使用单位江西某某科技有限公司违规使用未经监督检验的起重机械。

2. 铸造车间手工线班长胡某军配合维修人员莫某军，完成江西某某科技有限公司铸造车间西侧起重机械大车西向接触器维修工作后，违规跨越起重机械平台护栏进入起重机械通道时，误碰触起重机械遥控器向西运行按钮，致使起重机械向西侧运行导致事故发生。

3. 起重机械运动部分与钢立柱之间间距为 0.025m，不符合《起重机械安全技术规程》（TSG51-2023，含 1 号修改单）的要求。

<sup>[1]</sup> 《起重机械安全技术规程》（TSG51-2023）含 1 号修改单）2 设计部分 2.7.2 通道与平台关于运动部分附近的通道和平台的净宽度应当不小于 0.5m 的要求，经专家现场测量，厂房方形承重立柱与护栏间距只有 0.025 米，远低于《起重机械安全技术规程》（TSG51-2023，含 1 号修改单）2 设计部分 2.7.2 的要求。
