# **港口渔洲坪广西某某矿业有限公司 “1·27”一般高处坠落受伤事故调查报告**

港口渔洲坪广西某某矿业有限公司  
“1·27”一般高处坠落受伤事故调查组

2026年4月11日

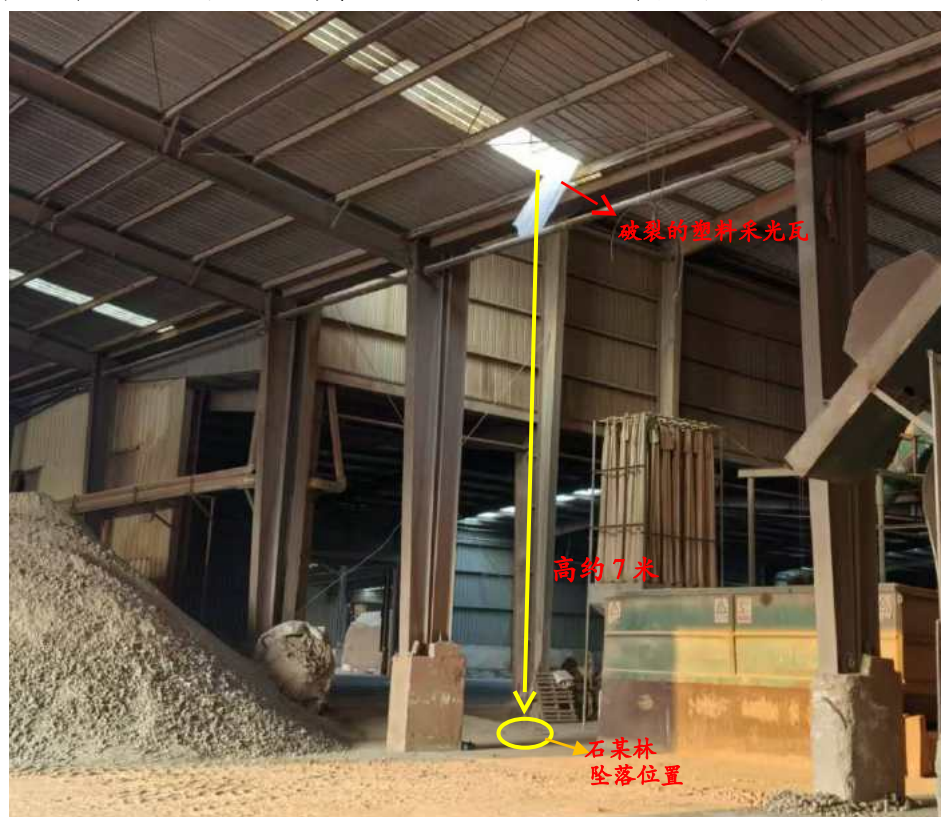
图 1：事故现场图

2026年01月27日,蒙某高组织01月26日晚刚到防城港的石某林及另外2名工人到某某矿业公司继续更换车间破旧的彩钢瓦。施工过程中,施工工人佩戴有安全帽。16时30分许,石某林在转移施工地点过程中,踩踏到干料仓库顶的塑料采光瓦,采光瓦发生破裂,石某林从干料仓库顶坠落到仓库地面。

经现场勘查,该事故发生在某某矿业公司干料仓库。该仓库为钢架结构,仓库顶为彩钢瓦,第相隔约10米有一条宽约0.8米的塑料采光瓦,事故发生地点的采光瓦已破裂,破裂处距仓库地

面高约 7 米，仓库地面为混凝土地面（详见图 1、图 2）。

（一）某某矿业公司要切实履行企业安全生产主体责任，制订完善外包工程管理制度，加强对外包工程承揽方的监督管理，督促工程承揽切实落实施工安全防范措施，及时消除生产安全隐患，防止生产安全事故发生。

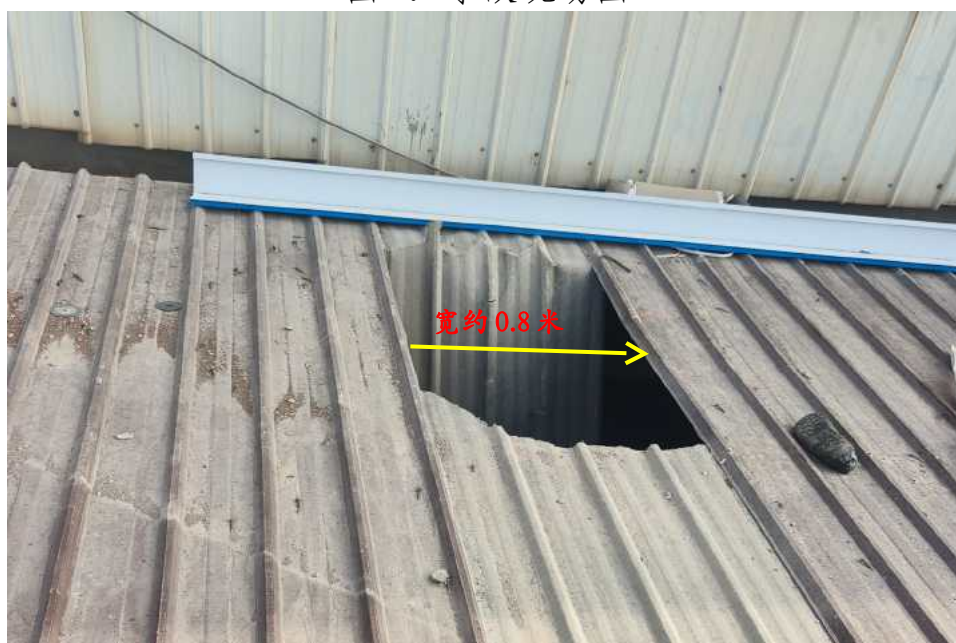
图 2：干料仓库顶破裂的采光瓦图

事故调查组通过深入调查和综合分析，认定事故直接原因是：石某林安全意识淡薄，在转移作业地点过程中踩破厂房顶塑料采光瓦不慎发生坠落受伤。

事故间接原因是：蒙某高作为某某矿业公司车间彩瓦更换作业承揽者、施工组织者，对施工现场安全监管不到位，对施工的厂房顶存在采光瓦被踩破裂，可能发生坠落的安全隐患未采取有效防护措施，及时消除生产安全事故隐患，从而导致事故发生。
