# 鞍山经开鞍山天雨发展有限公司 “11·23”一般其他爆炸事故调查报告

2024年11月23日8时22分许，位于鞍山经济开发区建设大道263号的鞍山天雨发展有限公司酸洗废液池发生爆炸，造成1名职工当场死亡，直接经济损失约485万元。

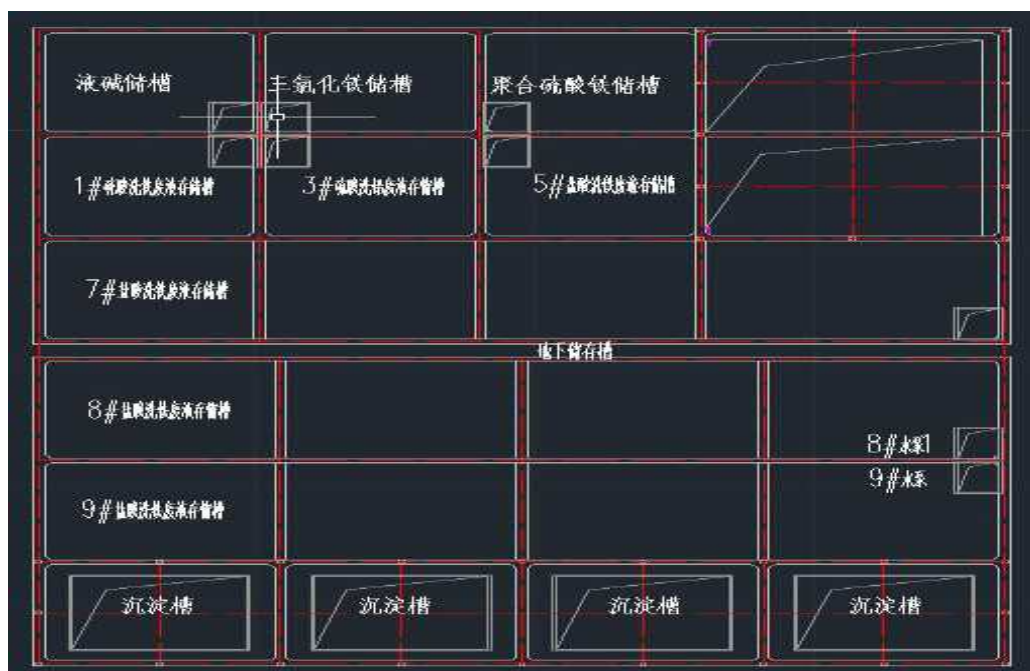
图一 储存区平面布置图

鞍山天雨公司储存装置为半地下钢筋混凝土储存池区，设有液碱储槽、氧化镁储槽、集合硫酸镁储槽、1#硫酸洗铁废液储槽、3#硫酸洗铁废液储槽、5#盐酸洗铁废液储槽、7#盐酸洗

铁废液储槽、8#盐酸洗铁废液储槽、9#盐酸洗铁废液储槽、沉淀槽 4 座。每座储槽配有抽出水泵。

含有甲苯的氯化亚铁水溶液存放在 9 #盐酸洗铁废液存储槽，存储槽规格为：长 34600mm、宽 8600mm、深 5000mm，总容积 1487m<sup>3</sup>。储槽顶部设有人孔（Φ1000mm）、人孔上设卸车口（Φ200mm、h250mm）、人孔和卸车口设有盖，储槽东侧设泵区。

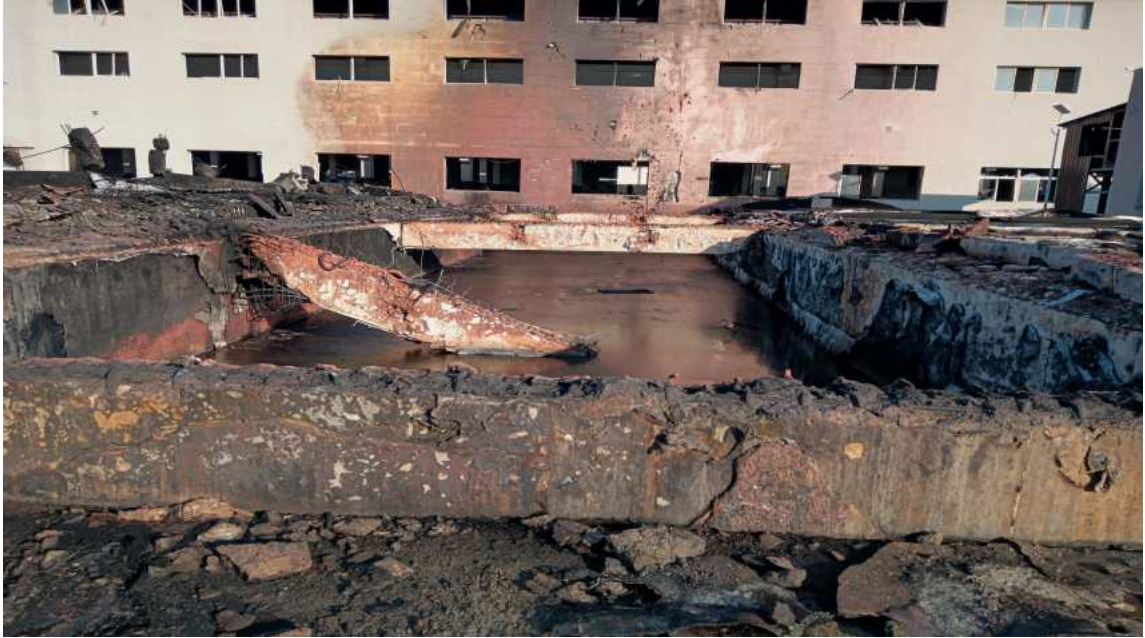
图三 爆炸后的储存池

11月23日8时20分许，鞍山天雨公司员工王英杰在9#盐酸洗铁废液存储槽人孔处使用电焊机从事动火作业，8时22分许电焊机明火引燃存储槽人孔，使存储槽内的甲苯与空气混合气体爆炸并起火，将储存池区部分炸毁，王英杰当场死亡。

事故共造成 1 人死亡，酸洗废液池炸毁，部分厂房玻璃震碎，按照《企业职工伤亡事故经济损失统计标准》(GB6721-1986) 统计，事故共造成直接经济损失约为 485 万元。

王英杰在危险区域动火作业产生明火，使储存槽内的甲苯与空气混合气体爆炸并起火导致事故发生。

鞍山天雨公司应汲取本起事故的深刻教训，务必要严格落实企业安全生产主体责任，牢固树立安全生产红线意识。一要全面完善企业各项安全生产管理制度并确保落实，加强安全隐患排查力度，对于违规违章行为及时制止、及时整改，消除企业安全生产隐患；二要建立健全安全生产责任制和各项规章制度、操作规程，确保施工作业人员掌握本岗位的安全操作技能，了解作业存在的危险因素、防范措施和事故应急处理措施，知悉自身在安全生产方面的权利和义务；三要全面加强现场安全管理工作，规范安全管理流程，强化安全教育、交底工作，提高交底针对性和作业人员安全技能，确保作业现场各类安全管控措施得到贯彻落实。辽宁众辉公司要进一步改进生产工艺，采取技术、管理措施消除甲苯进入氯化亚铁水溶液的事故隐患。进一步完善应急处置预案，提高应急处置水平，切实消除事故隐患。
