南雄市湖口镇金叶包装材料有限公司

“7·15”

一般高处坠落事故事故调查

2024年9月14日

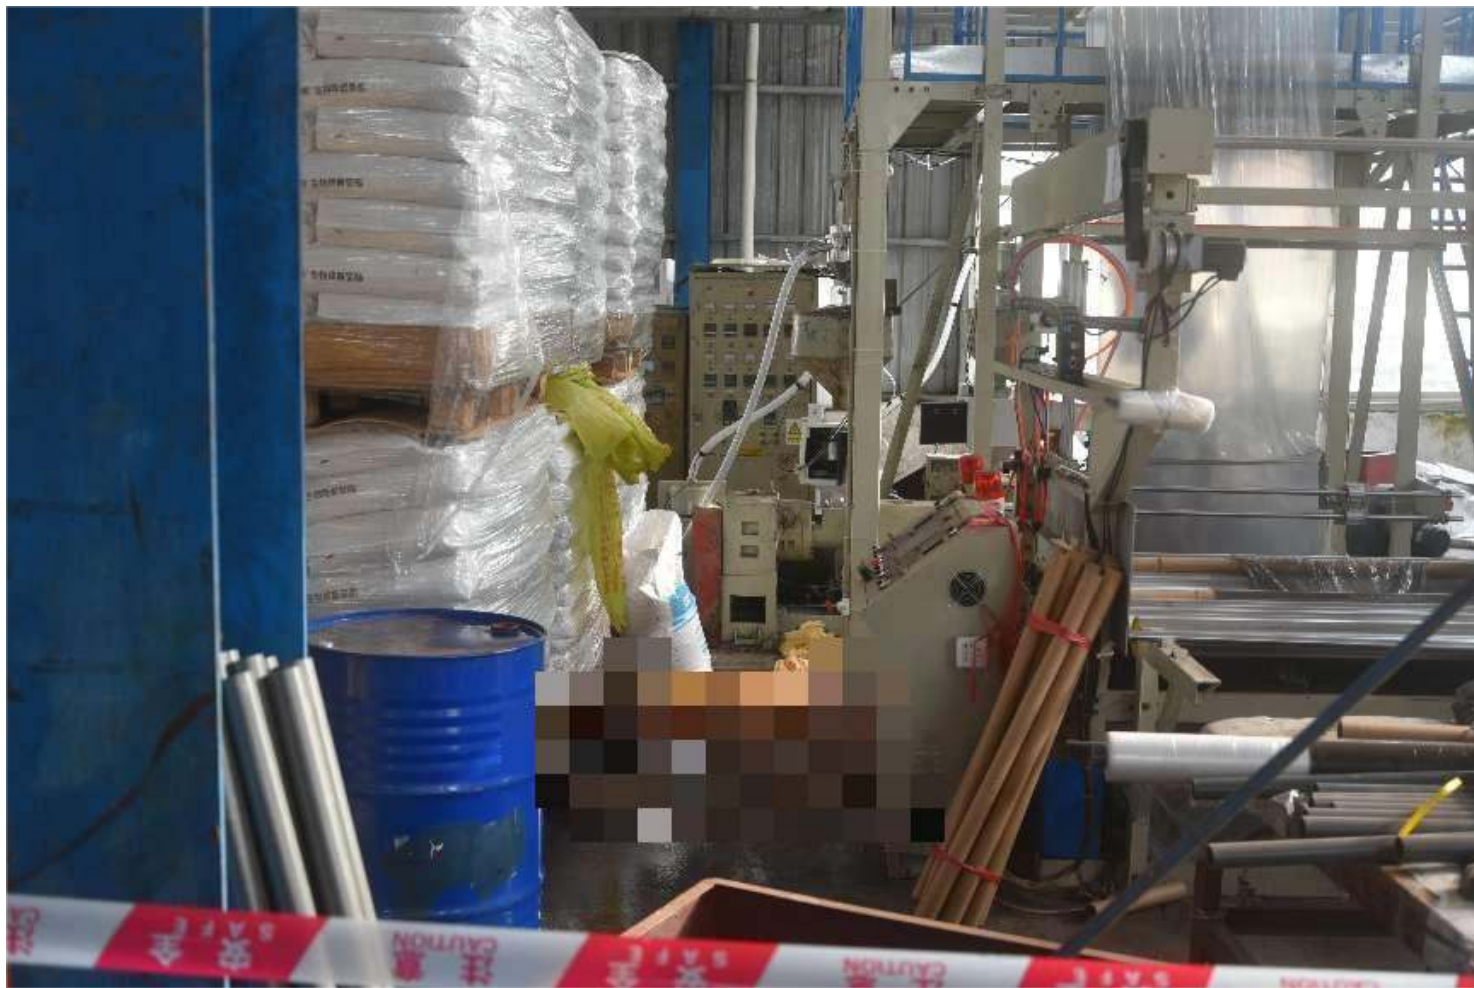
图1事故现场坠落地点图

2024年7月15日上午6时30分，陈\*\*和何\*\*到达湖口镇南雄市金叶包装材料有限公司C栋厂房西侧顶，将厂房顶旧铁皮瓦拆除后，准备更换新的钢瓦，6时50分王\*\*登上厂房顶，手中拿着安全绳（未正确佩戴），打算帮助陈\*\*和何\*\*搬运铁皮瓦，在靠近时踩到已拆除了铁皮瓦的区域，不慎掉落后砸破隔热棉层，掉落至厂房底部，陈\*\*和何\*\*便迅速电话通知凌\*\*和120急救中心、湖口镇卫生院，并下到厂房底查看王\*\*情况，看到王\*\*头部出血躺在地上一动不动，呼唤他没有任何反应；7时10分凌\*\*赶到现场并通知了南雄市金叶包装材料有限公司；7时20分湖口镇卫生院和南雄市人民医院急救人员先后赶到现场，经抢救和心电图检测后发现王\*\*已无生命特征，即当场宣布死亡；随后凌\*\*拨打了公安机关电话，7时30分110赶到现场，经法医检查后8时许将王\*\*送往了殡仪馆。

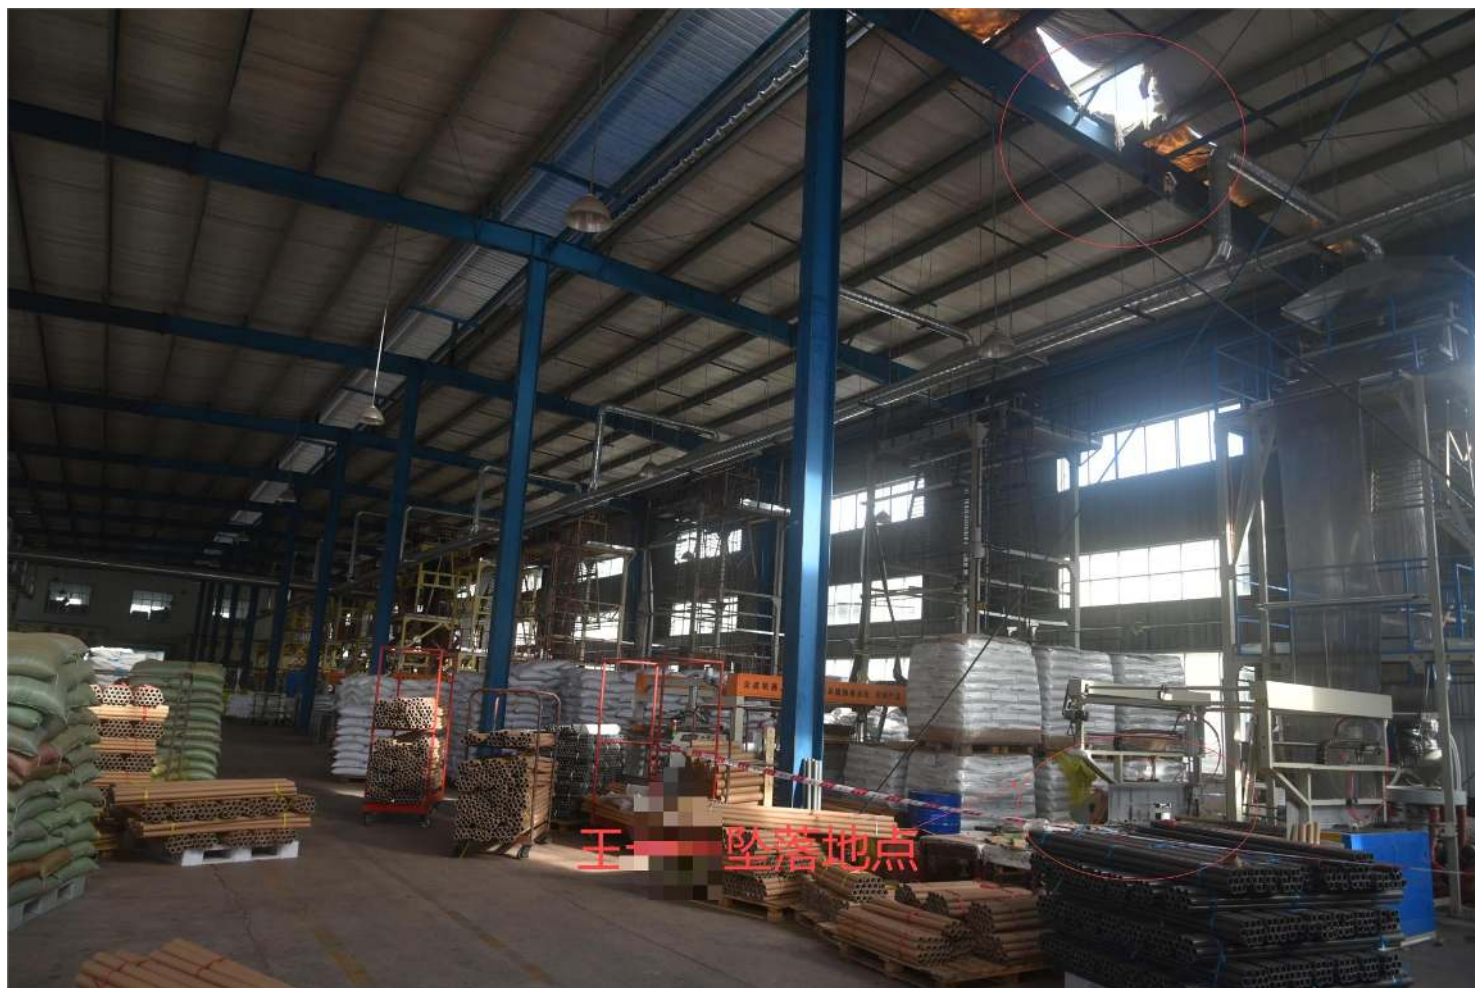
图2事故现场全貌图

事故发生后，南雄市应急管理局、南雄市公安局有关人员到事故现场进行勘察，并对事故当事人进行了调查询问。现场位于湖口镇南雄市金叶包装材料有限公司C栋厂房西侧顶修缮现场，该地东面是大和岭村小组，西面是拱桥村小组，南面是龙眼头村小组，北面是赤沙岭村小组。C栋厂房呈东西走向，厂房内部南侧和北侧靠墙均有制模机，在制模机前方有物料堆放，死者正上方厂房顶部有一处缺口，缺口距地面10.5米，死者旁有一顶红色帽子和一条安全绳。

经现场勘查及询问调查，判定该起事故是因为厂房修缮工王\*\*在房顶进行维修作业时，未系安全带违规冒险作业以致从高处坠落死亡。
